## RAPPORT FINAL

Enquête : BEA-02-2022

Accident survenu le **19 septembre 2022**  
à l'**aéroport Agostinho Neto (Pointe Noire/République du Congo)**  
impliquant l'**aéronef de type Beechcraft 1900C**  
immatriculé **TN-AIQ**  
exploité par **Equaflight Service (EKA)**

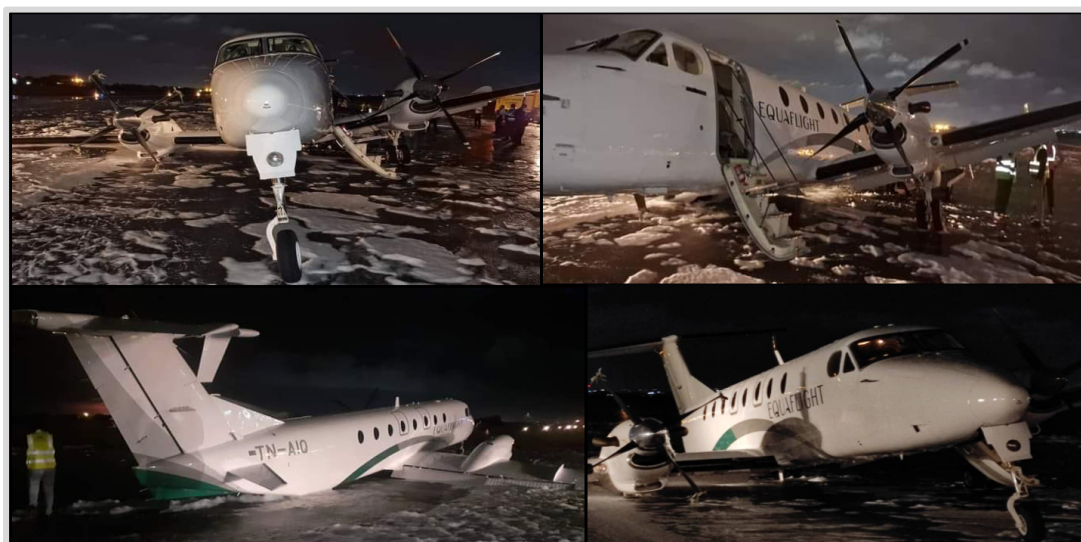
Le réservoir de carburant de l'aile droite a été perforé lors de l'impact et son contenu s'est déversé sur la piste dans la zone d'immobilisation.

Figure 1. TN-AIQ après l'accident sur la piste d'atterrissage (Source : AERCO)

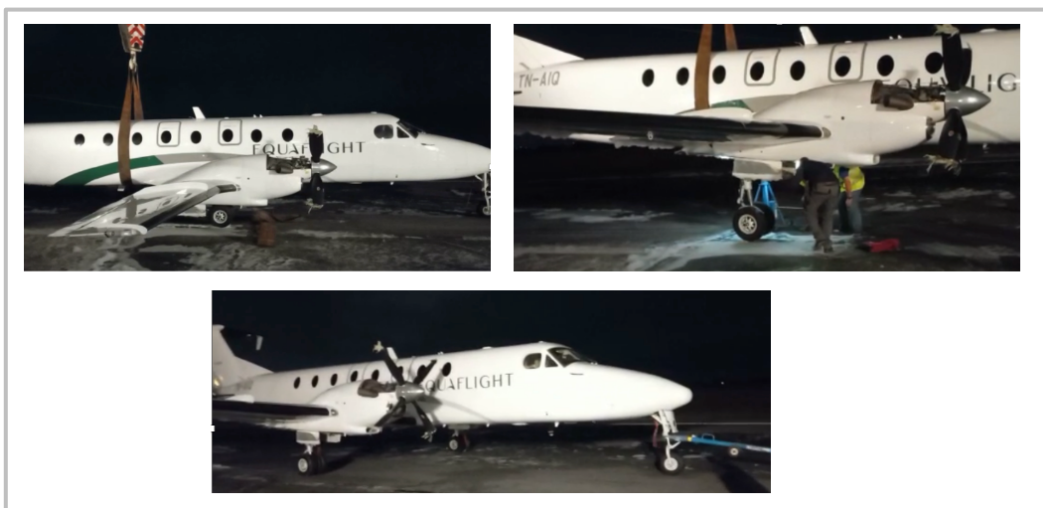
Pendant les opérations d'enlèvement de l'aéronef, le train principal droit s'est librement déployé sous l'effet du levage. Une fois l'appareil positionné sur vérins du côté droit, le train a été verrouillé manuellement par le personnel de maintenance d'Equaflight.

Figure 2. TN-AIQ après l'accident sur la piste d'atterrissage (Source : AERCO)

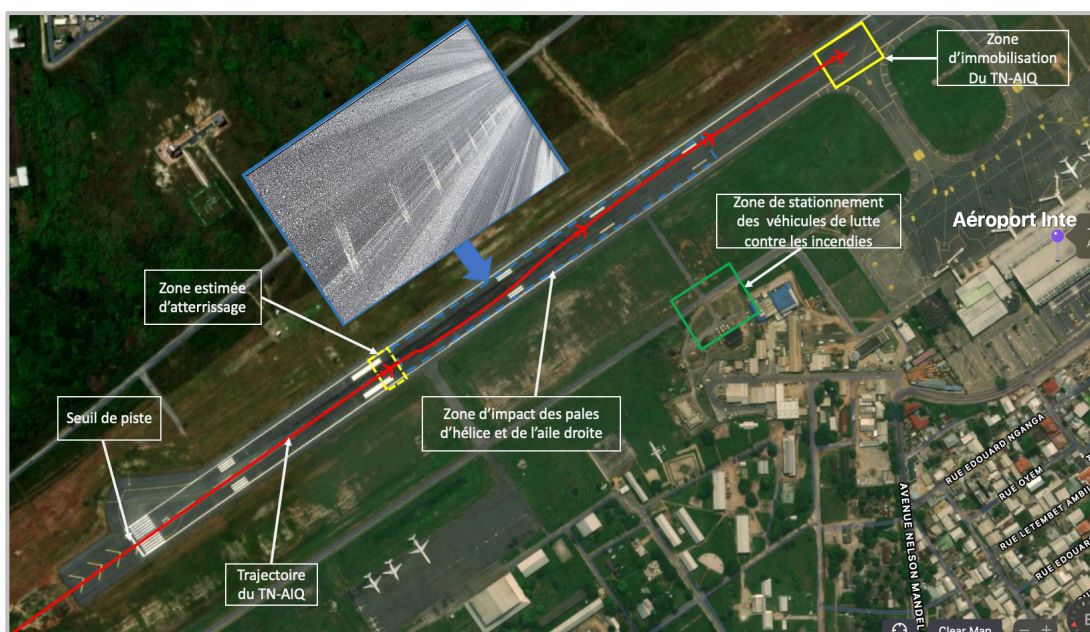
Au total, 132 marques des pales de l'hélice, d'une longueur moyenne de 0,7 mètre et d'une profondeur de 1 centimètre, ont été relevées sur une distance de 423 mètres.

Soixante mètres après la dernière marque des pales de l'hélice sur la piste, l'aéronef a laissé une marque longue de 91 mètres, située à 180 mètres avant son point d'immobilisation.

Figure 5. Illustration de la trajectoire de l'aéronef (Source : GPS Tracks, avec annotation du BEA)

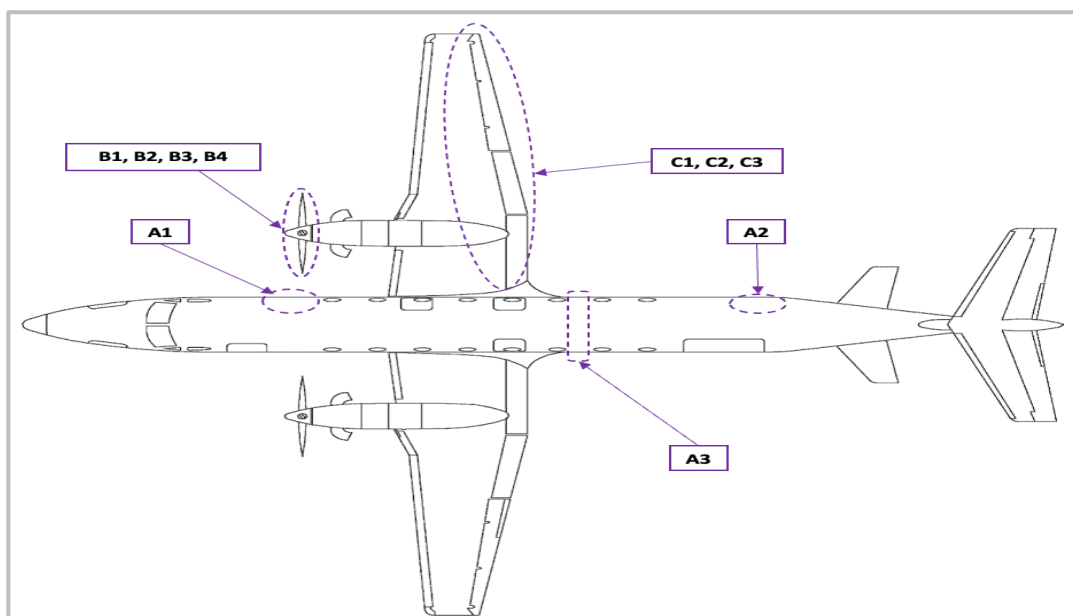
Après l'atterrissage, le train principal droit s'est affaissé et l'hélice droite, l'extrémité de l'aile, les commandes de vol ainsi que le fuselage ont subi des dommages importants.

L'aéronef présente des dommages majeurs sur la structure du fuselage, l'extrémité de l'aile droite, les commandes de vol et l'hélice droite, résultant de l'effacement du train d'atterrissage principal droit après l'atterrissage. Ces dommages sont attribués au frottement avec la piste.

Figure 6. Plan d'impact de l'aéronef  
(Source : Textron aviation, avec annotation du BEA)

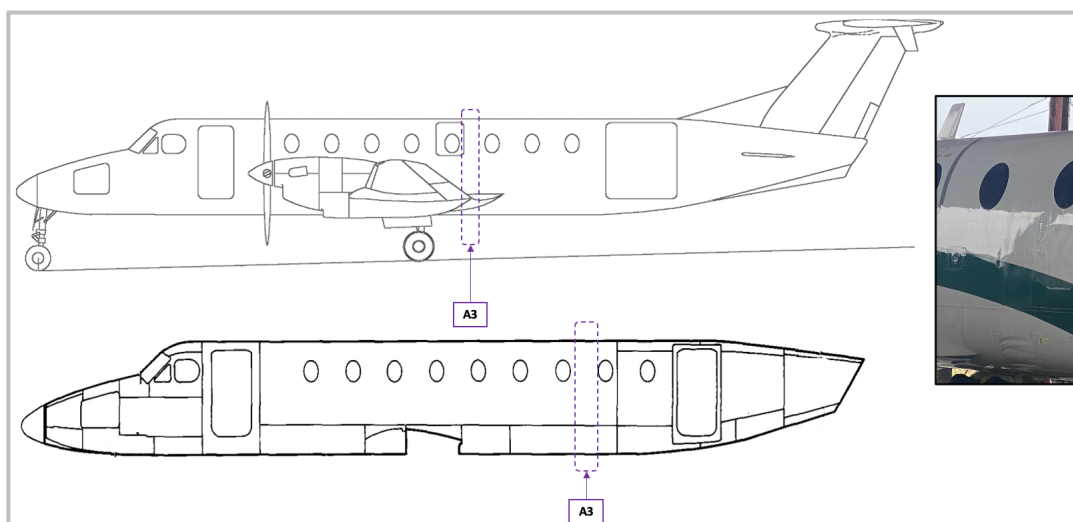
Figure 7. Plan d'impact de l'aéronef (vue — coté gauche)

Des plis dans le revêtement extérieur du fuselage, causé par la pression exercée par une sangle lors du levage de l'aéronef pendant son enlèvement, ont été identifiés. (A3 , figure 7)

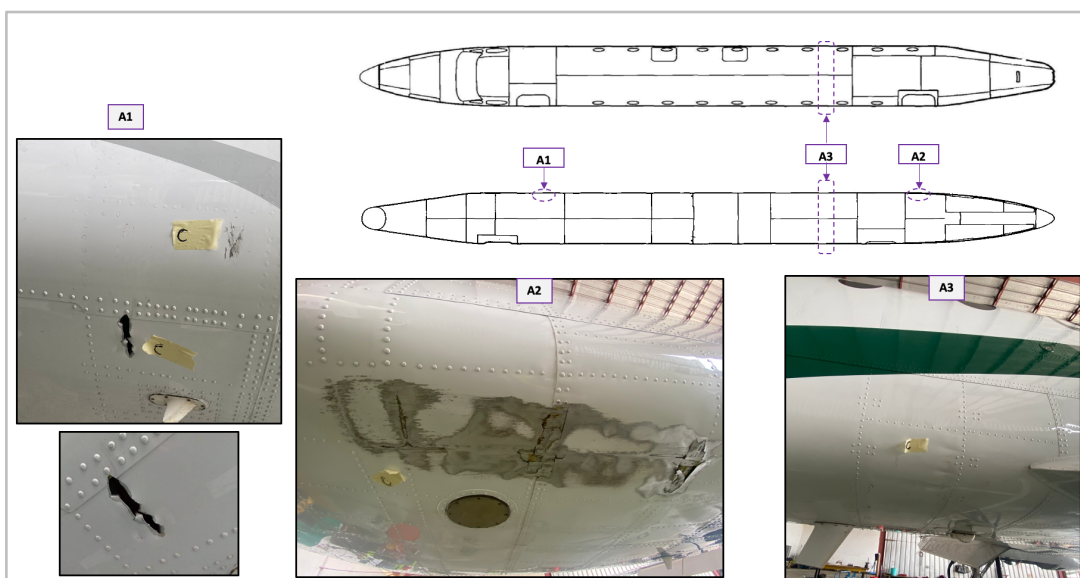
Figure 9. Plan d'impact de l'aéronef (Source - BEA-Congo)

Une perforation du fuselage a été observée dans le revêtement de la partie inférieure avant du fuselage, côté droit. (A1, figure 9)

L'examen a également révélé des traces d'impact et de frottement sur les revêtements de la partie inférieure du fuselage. (A2, figure 9)

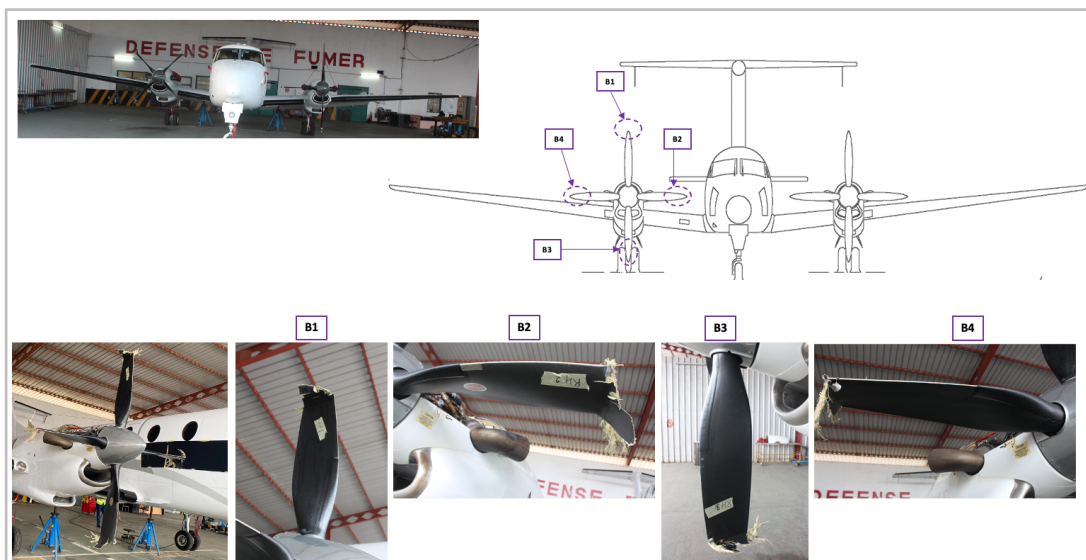
Figure 10. Plan d'impact de l'aéronef (vue — face avant)

Les quatre pales de l'hélice droite sont entrées en contact avec la piste à l'atterrissage et ont été endommagées à divers degrés.

L'hélice gauche n'a subi aucun dommage.

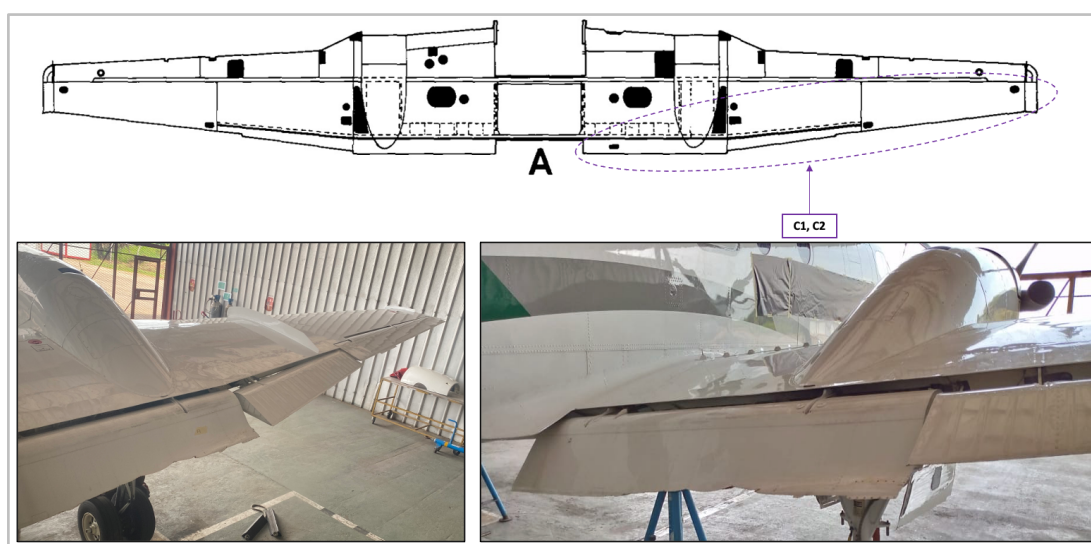
Figure 11. Plan d'impact de l'aile droite (vue de haut)

Les volets étant complètement sortis, en position atterrissage, les bords de fuite ont été abrasés.

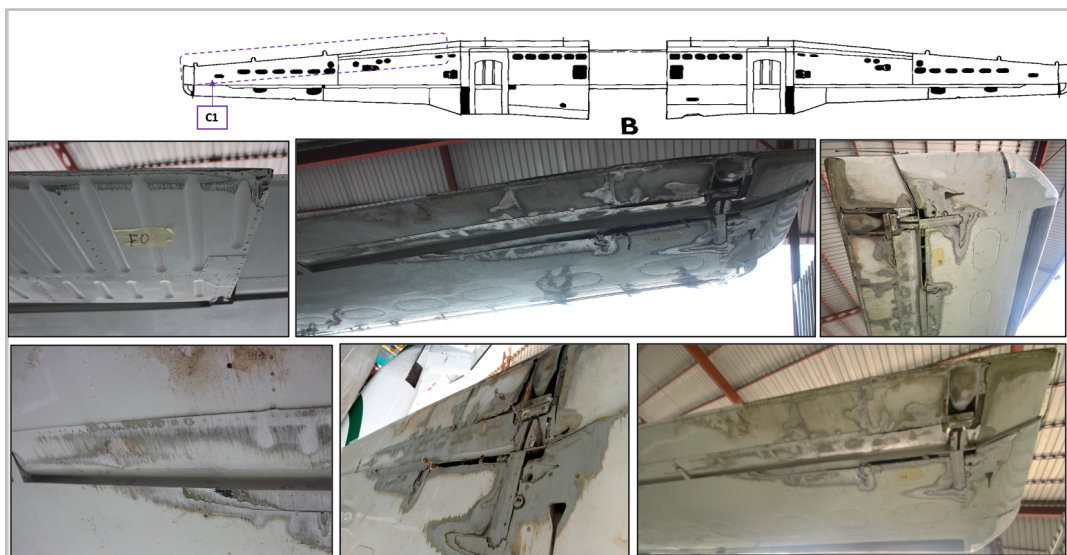
Figure 12. Plan d'impact de l'aile droite (vue d'en bas)

L'extrémité de l'aile droite et l'aileron présentent des éraflures dues aux frottements avec la piste. Le réservoir de carburant situé dans l'aile droite a été perforé. (C1, figure 12)

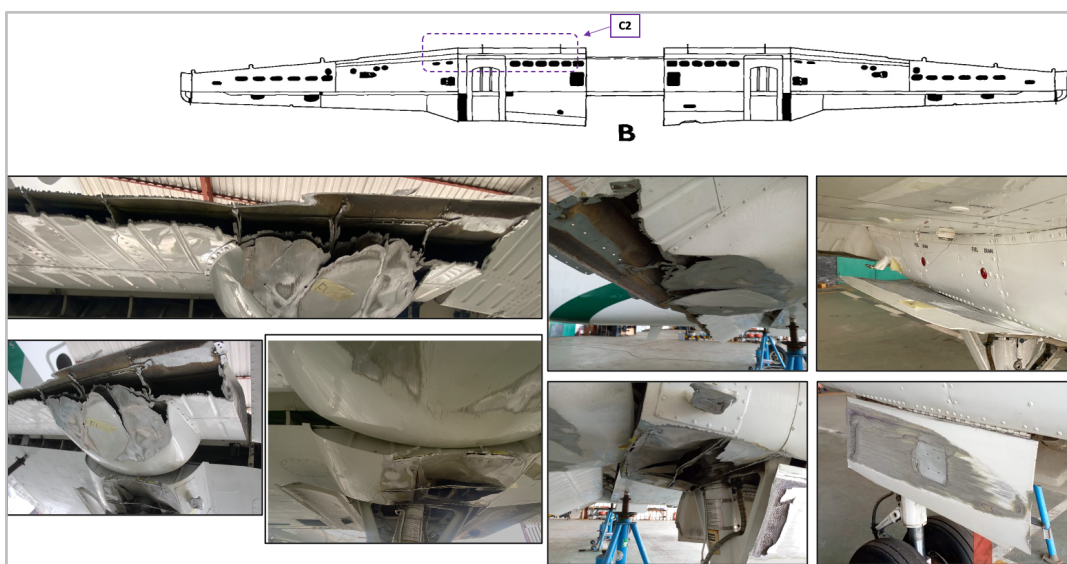
Figure 13. Plan d'impact de l'aile droite (vue d'en bas)

Le volet intérieur droit et les trappes du train principal droit ont été endommagés suite aux frottements avec la piste lors de l'effacement du train. (C2, figure 13)

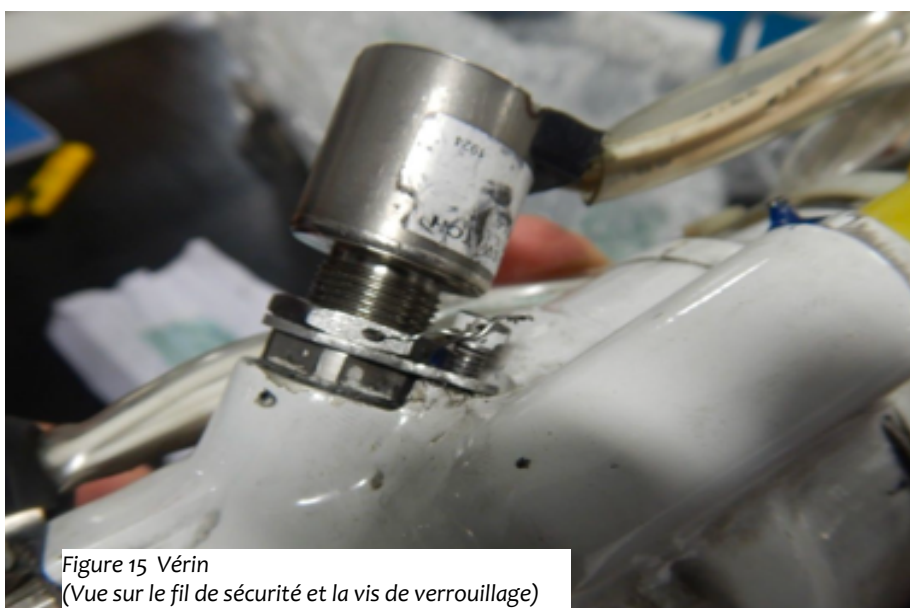
- L'état général du vérin était jugé bon.
- Cependant, le commutateur lock/unlock présentait des anomalies (voir figure 15) :
  - le fil de sécurité du commutateur sectionné ;
  - le mastic de blocage (torque putty) brisé ;
  - la vis de fixation inappropriée (trop longue, référence incorrecte), empêchant un serrage correct.

Ces anomalies ont été considérées comme potentiellement contributives à un dysfonctionnement de l'indication de verrouillage.

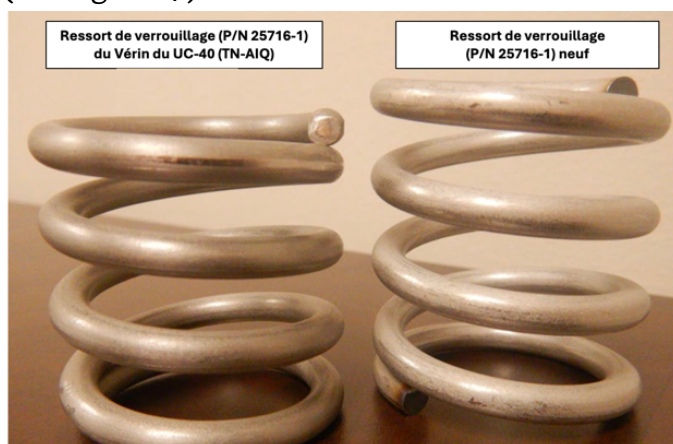
- Fonction : Ce ressort applique une pression sur le coulisser de verrouillage (slide lock) afin de maintenir la tige du vérin en position étendue une fois le train sorti.
- Résultat de mesure :
  - Longueur libre mesurée : 0,196 pouce,
  - Longueur nominale attendue :  $2,06 \pm 0,06$  pouces.
- Conséquence : Cette compression excessive du ressort a réduit la force appliquée au mécanisme de verrouillage. Des essais ont estimé cette force à **69** livres, contre les 125 livres spécifiées par les exigences d'ingénierie. (voir figure 17)

Figure 17 Ressort du vérin (installé sur l'UC-40) vs Ressort neuf

L'inspection interne a mis en évidence une cause probable de non-verrouillage mécanique du vérin en position sortie, attribuable à une perte significative de la force du ressort de verrouillage. Bien que les autres composants aient été trouvés en bon état, la force appliquée mesurée (69 lb au lieu de 125 lb spécifiés) ne garantissait pas un verrouillage fiable, surtout sous les sollicitations dynamique liées à l'atterrissage et aux vibrations.

Le ressort de verrouillage, conçu pour appliquer une force de 125 livres sur le coulisseau de verrouillage (P/N 25719-6), n'a pu fournir qu'une force de 69 livres en raison de cette longueur de ressort réduite. Cela a empêché le coulisseau de verrouillage (P/N 25719-6) de maintenir correctement la tige du vérin en position étendue, compromettant ainsi le verrouillage du train d'atterrissage.
