**BUREAU DES ENQUETES ET DES ACCIDENTS
D'AVIATION CIVILE.**

**RAPPORT FINAL D'INCIDENT SURVENU
LE 06 AOUT 2019 A POINTE- NOIRE AU
BOEING B737- 300, IMMATRICULE TN
AJY, EXPLOITE PAR TRANS AIR CONGO**

Fait à Brazzaville, le 28 aout 2020

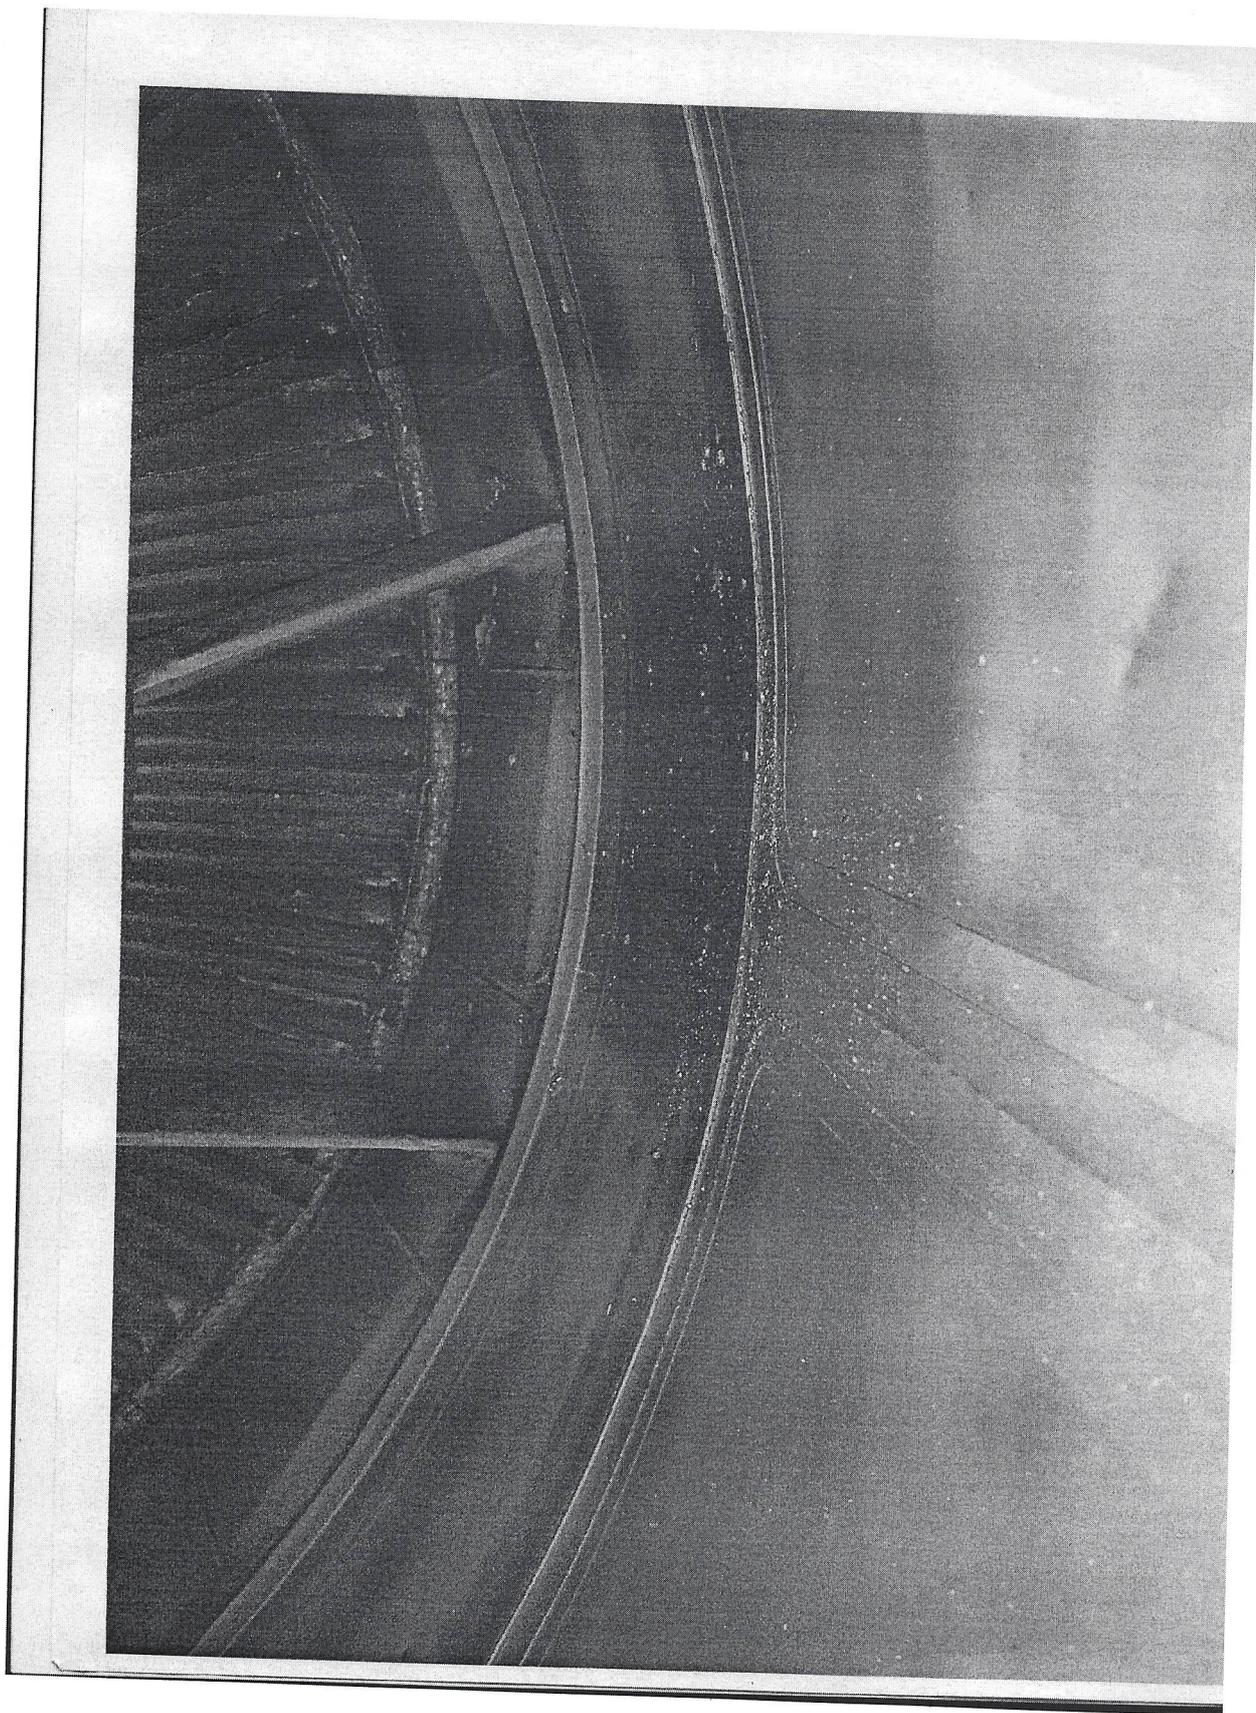
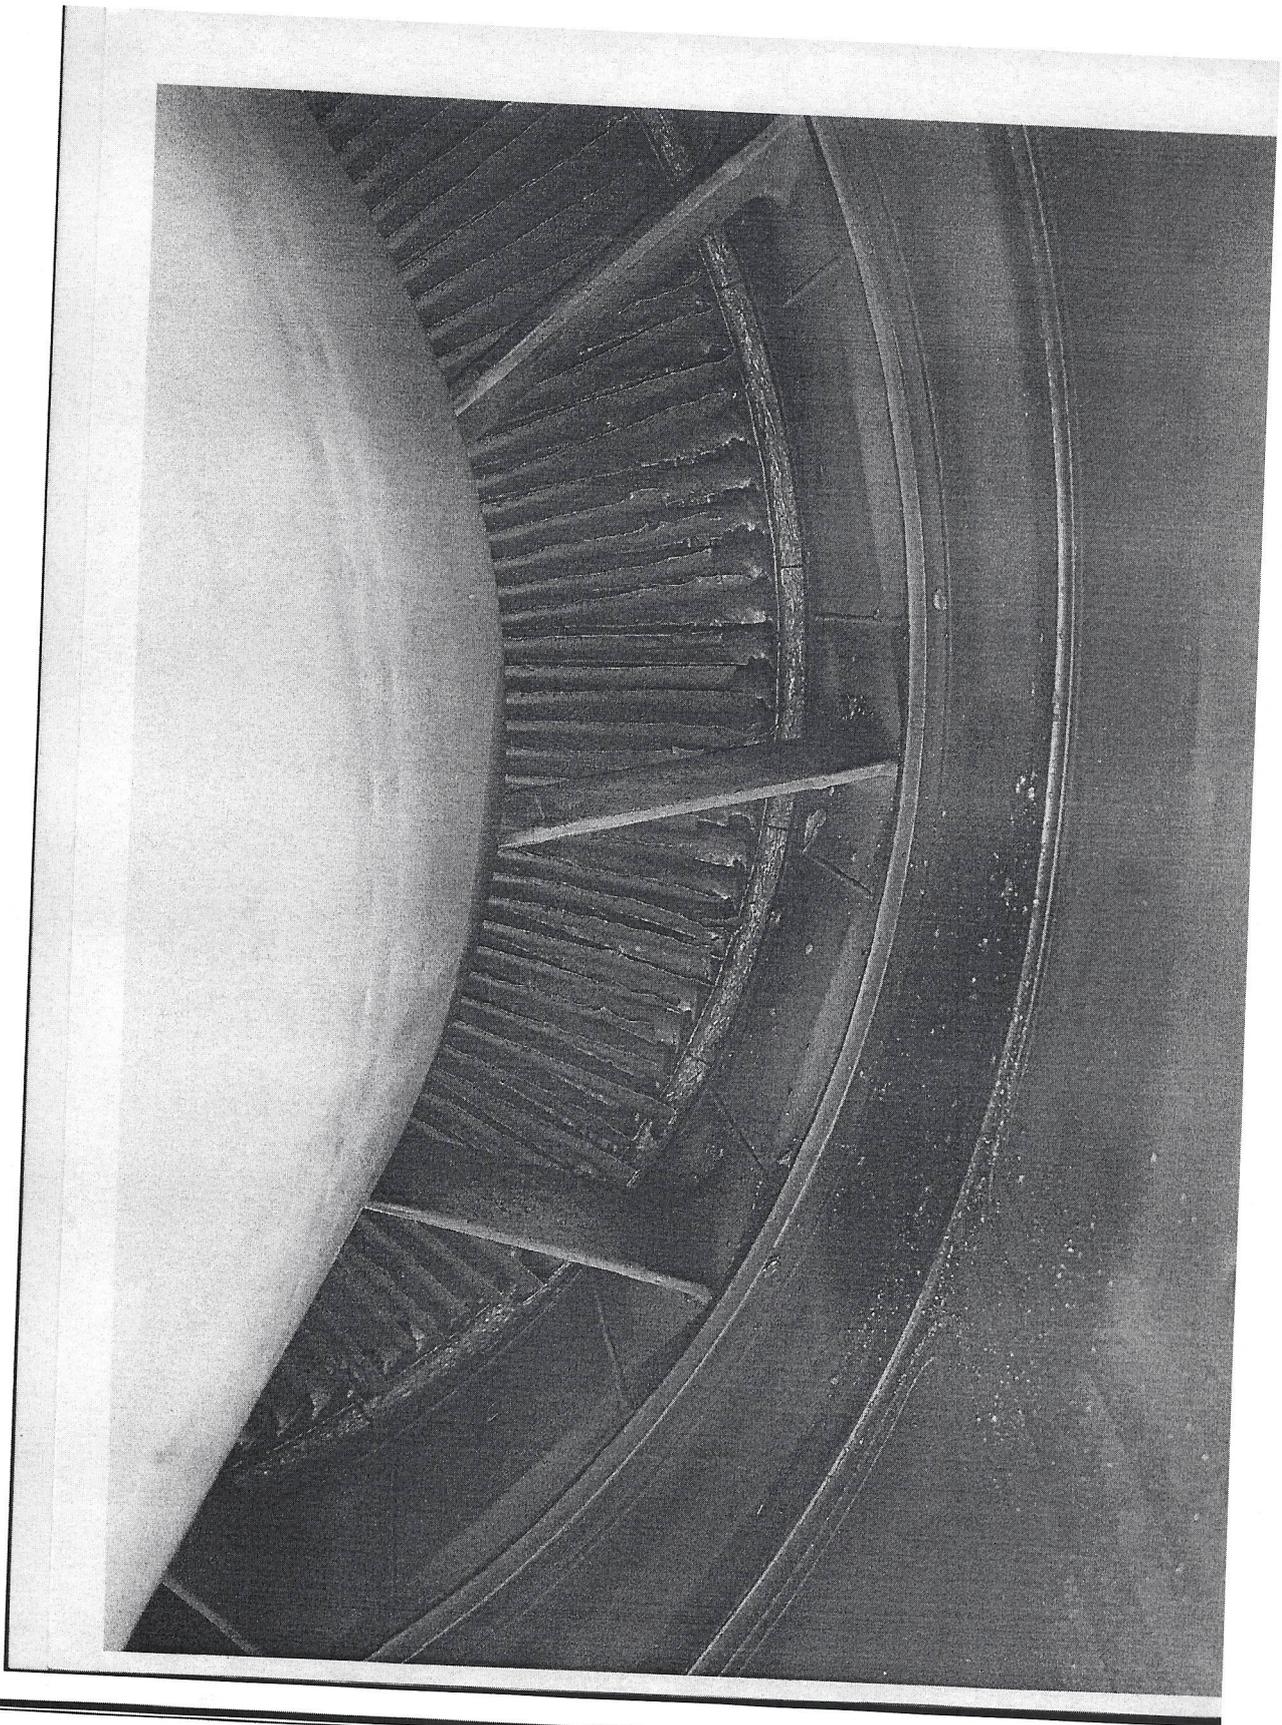
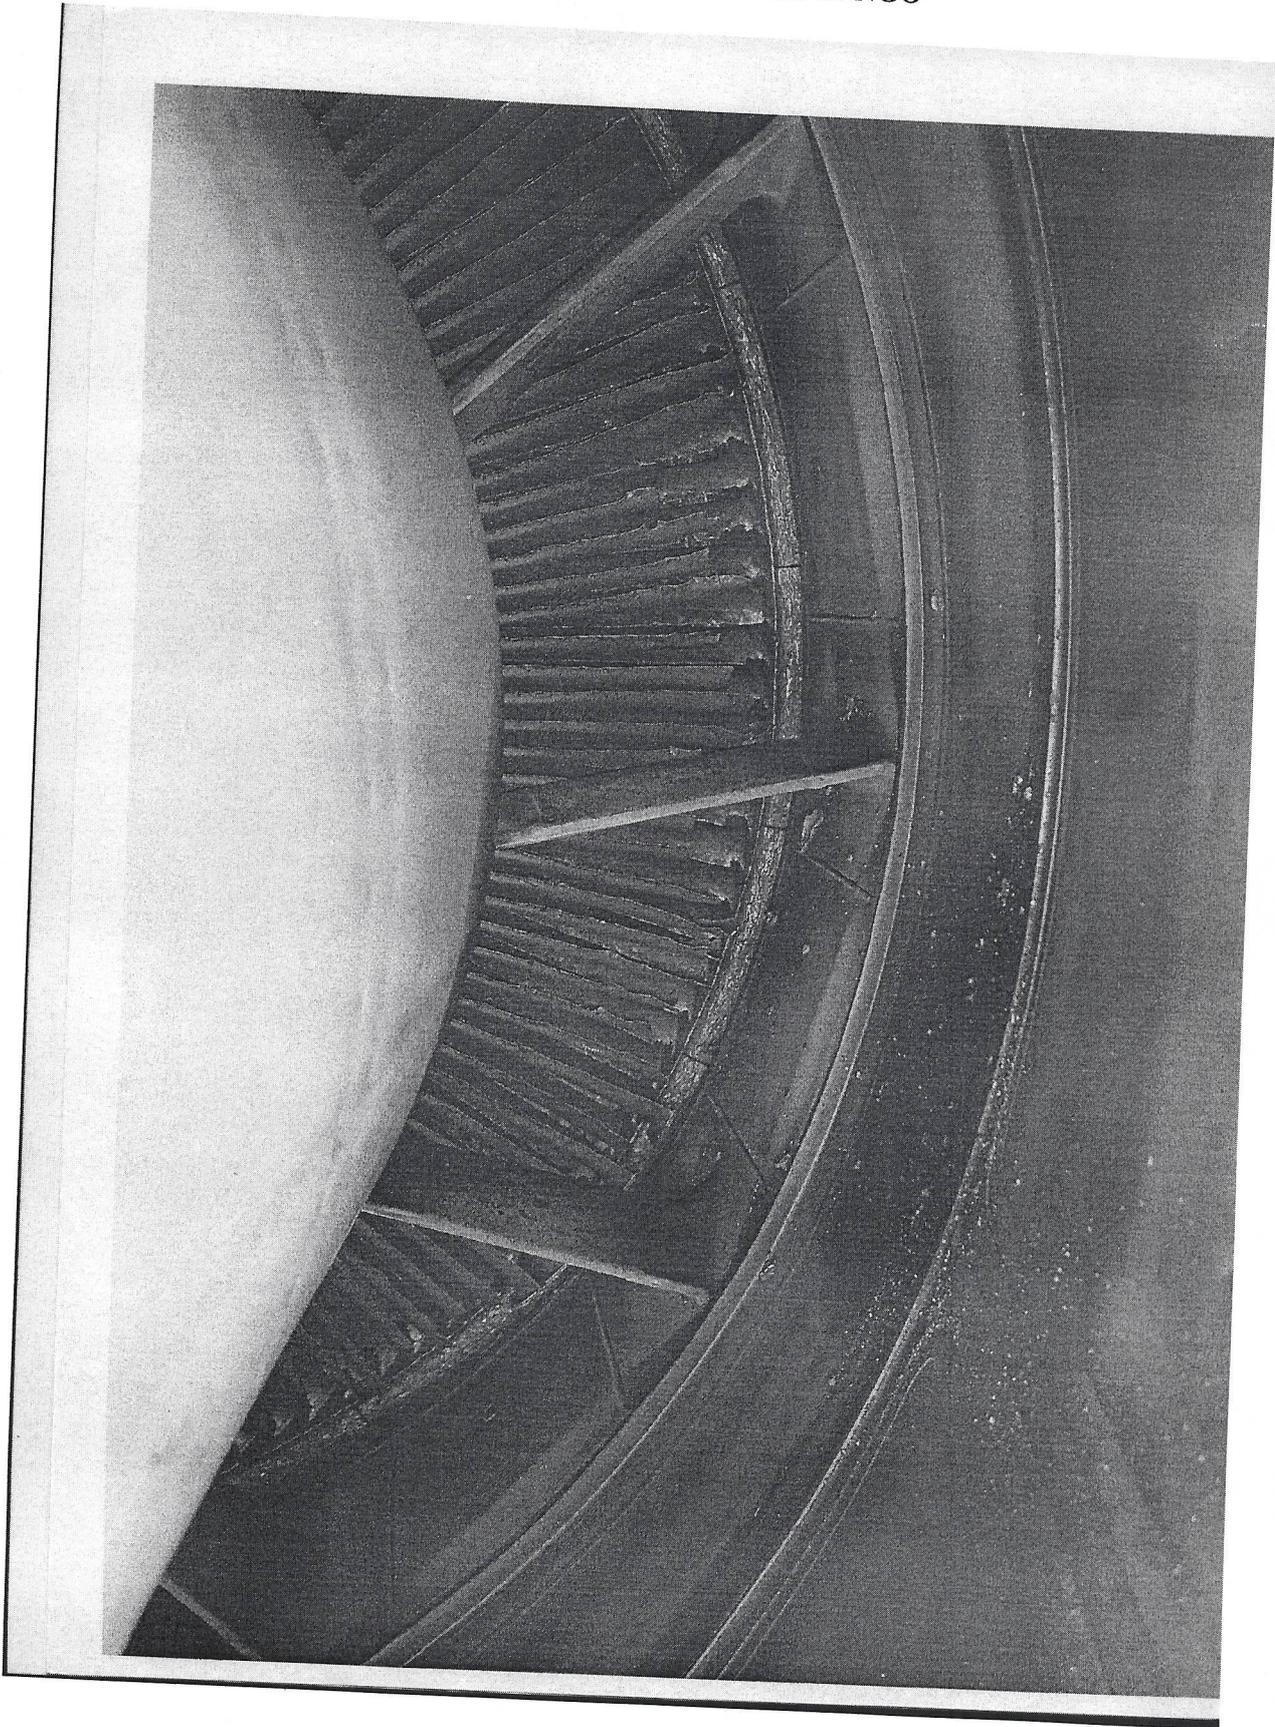
Photos du dernier étage de la turbine basse pression.

Les ailettes de la turbine basse pression présentent des traces de brûlure et de signe d'érosion, observés lors de l'inspection visuelle à partir de la tuyère. Les autres impacts sont inconnus du fait que leur observation nécessite une inspection détaillée de l'intérieure du moteur. Aucune inspection boroscopique n'a été effectuée.

Ce pompage a détruit les aubages de la turbine basse pression.

Ce pompage a provoqué une élévation de l'EGT hors de limites tolérées, provoquant la destruction des aubages de la turbine basse pression.

L'incident résulte d'un pompage du moteur gauche.
