**RAPPORT D'ETAPE
DE L'ACCIDENT DE L'AERONEF DE MARQUE ET
TYPE CASA 212-100, IMMATRICULE TN-AFA,
NUMERO DE SERIE 0151, EXPLOITE PAR LA
COMPAGNIE AERIENNE AERO SERVICE**

**ACCIDENT SURVENU LE 19 JUIN 2010 A ENVIRON
14 KM D'AVIMA SUR LE TRAJET AEROPORT
N'SIMALEN (YAOUNDE-CAMEROUN)/YANGADOU
(SANGHA-REPUBLIQUE DU CONGO)**

BRAZZAVILLE, JUILLET 2011

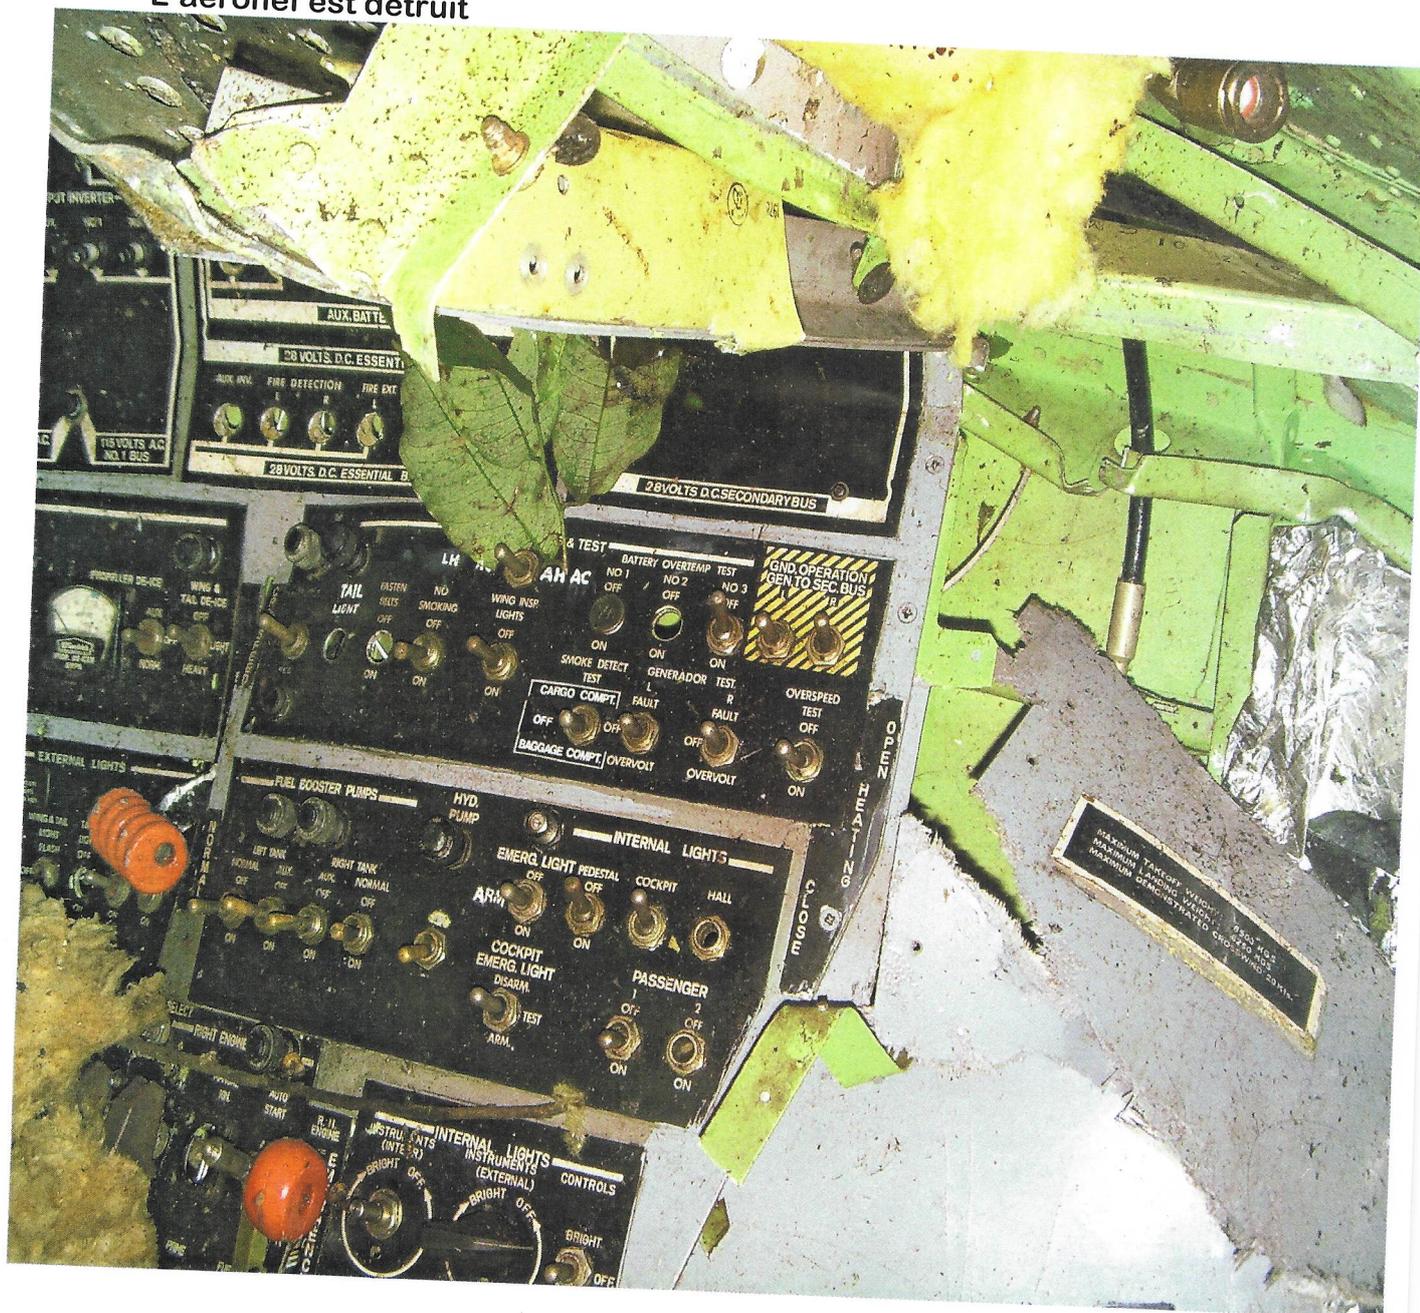
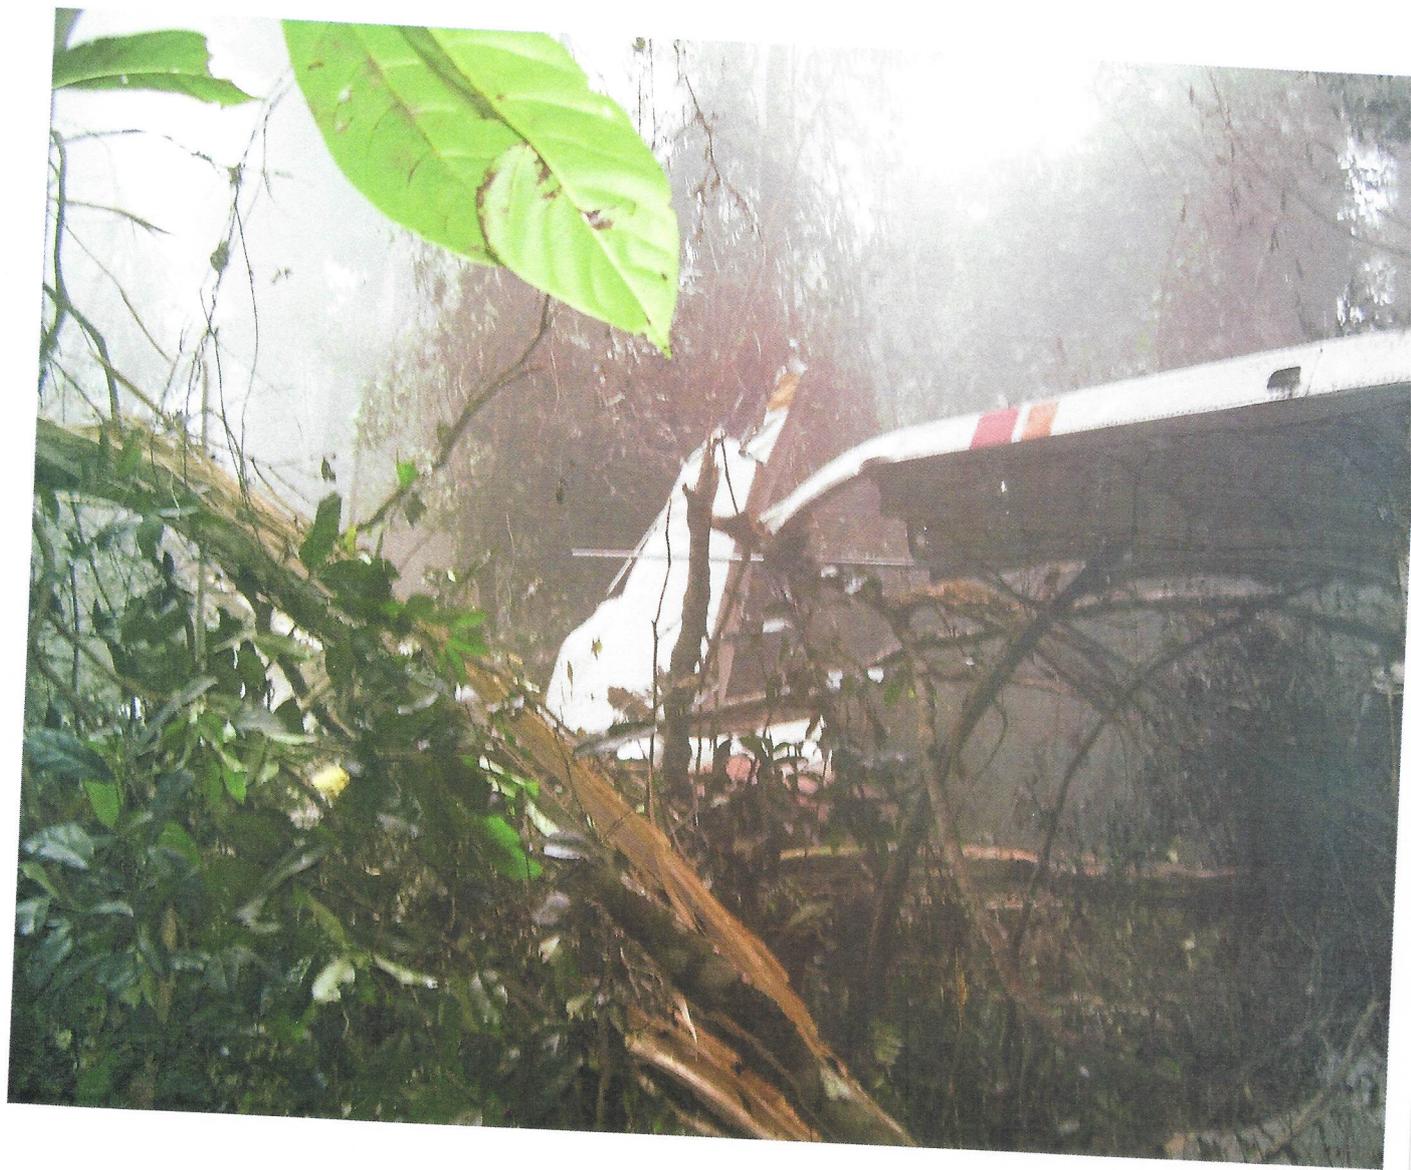
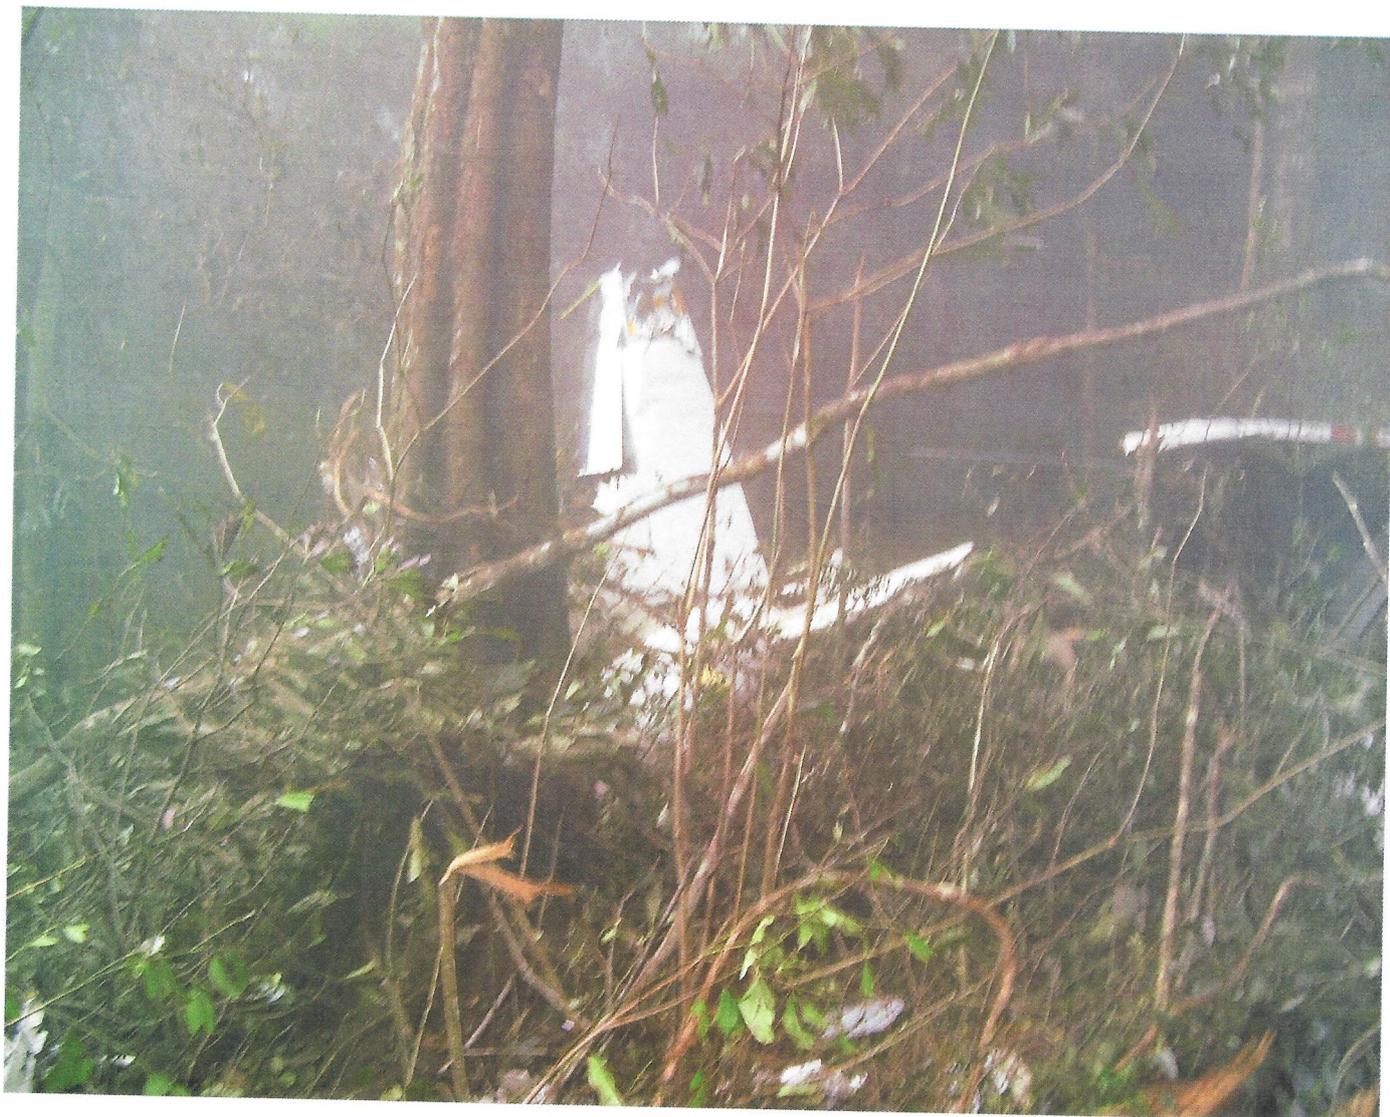
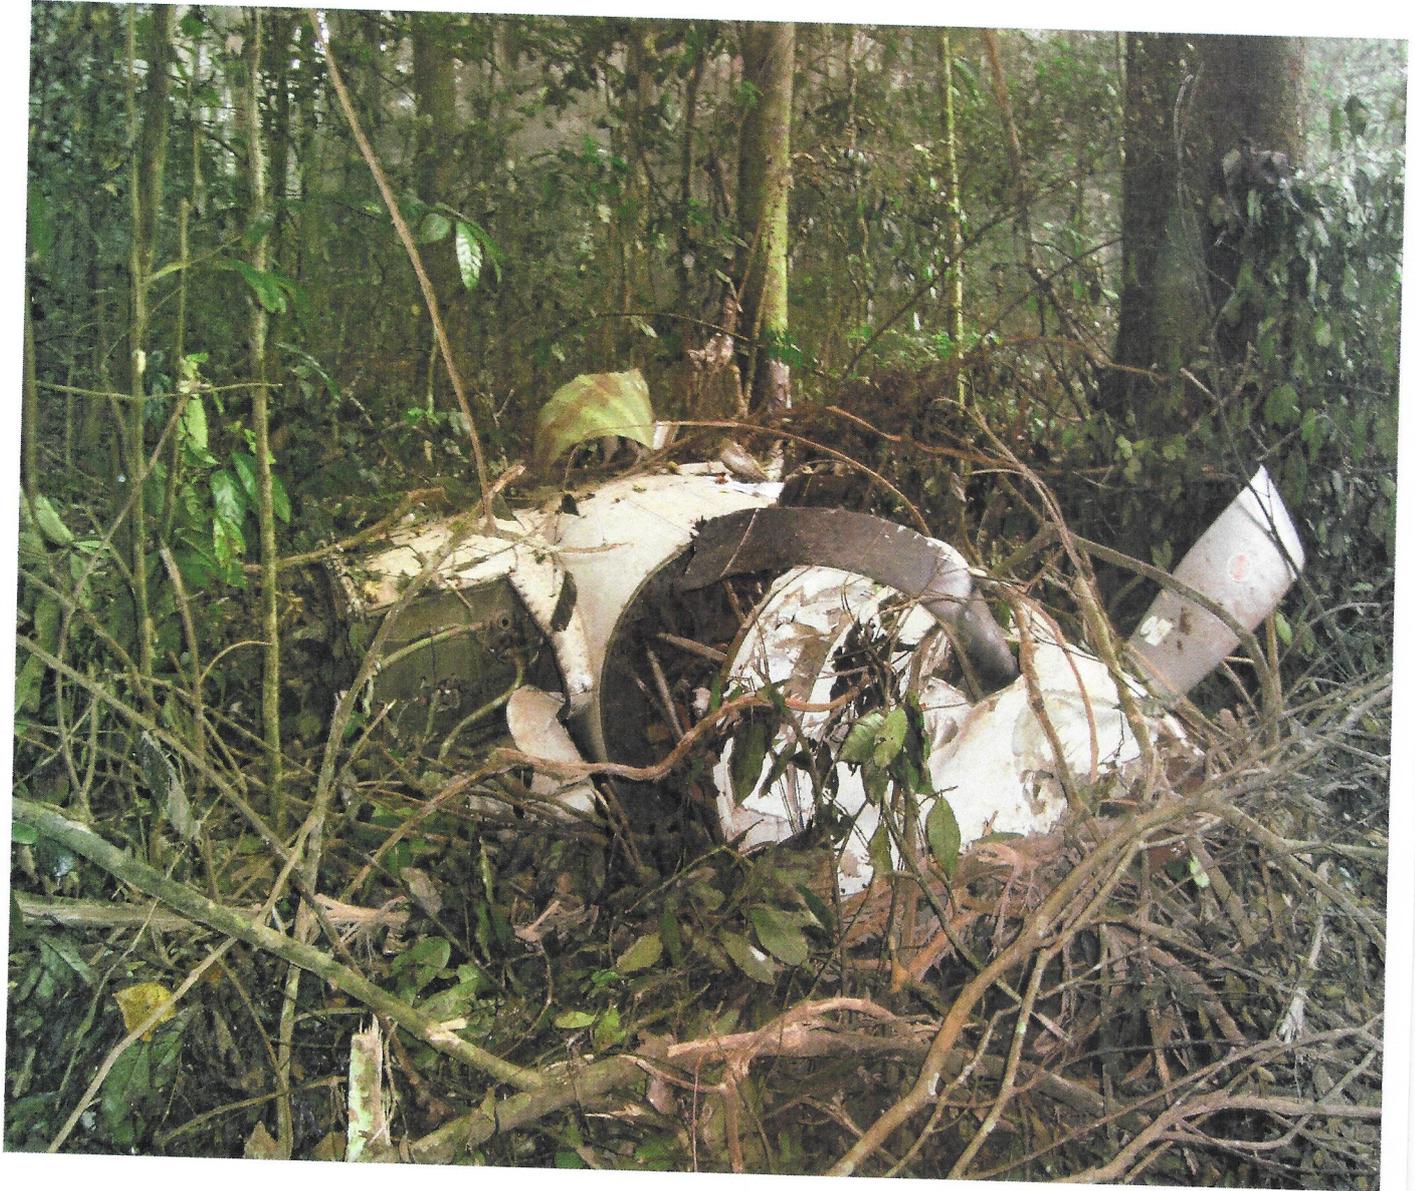
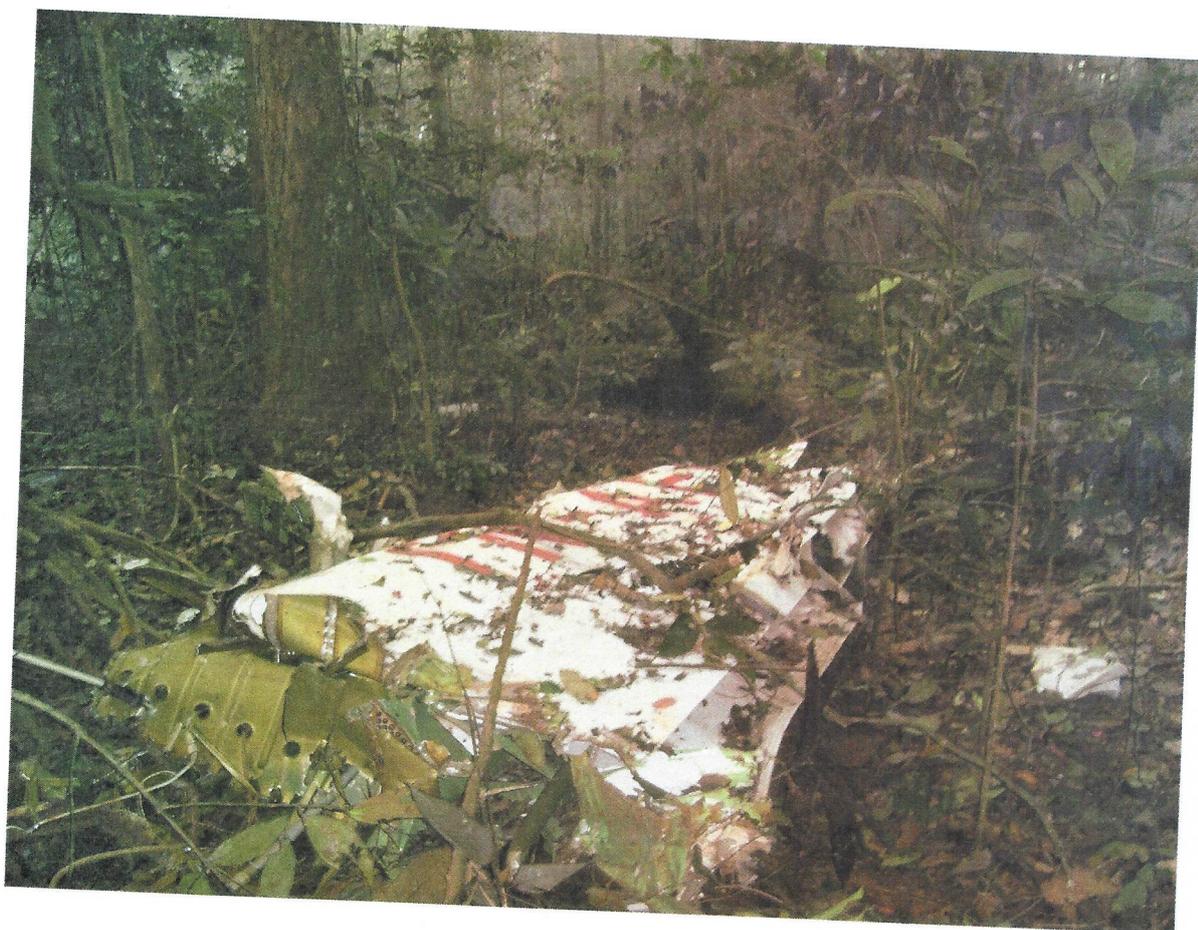
1.3 Dommages à l'aéronef

L'aéronef est détruit

L'aéronef a été complètement détruit.
(Voir photos)

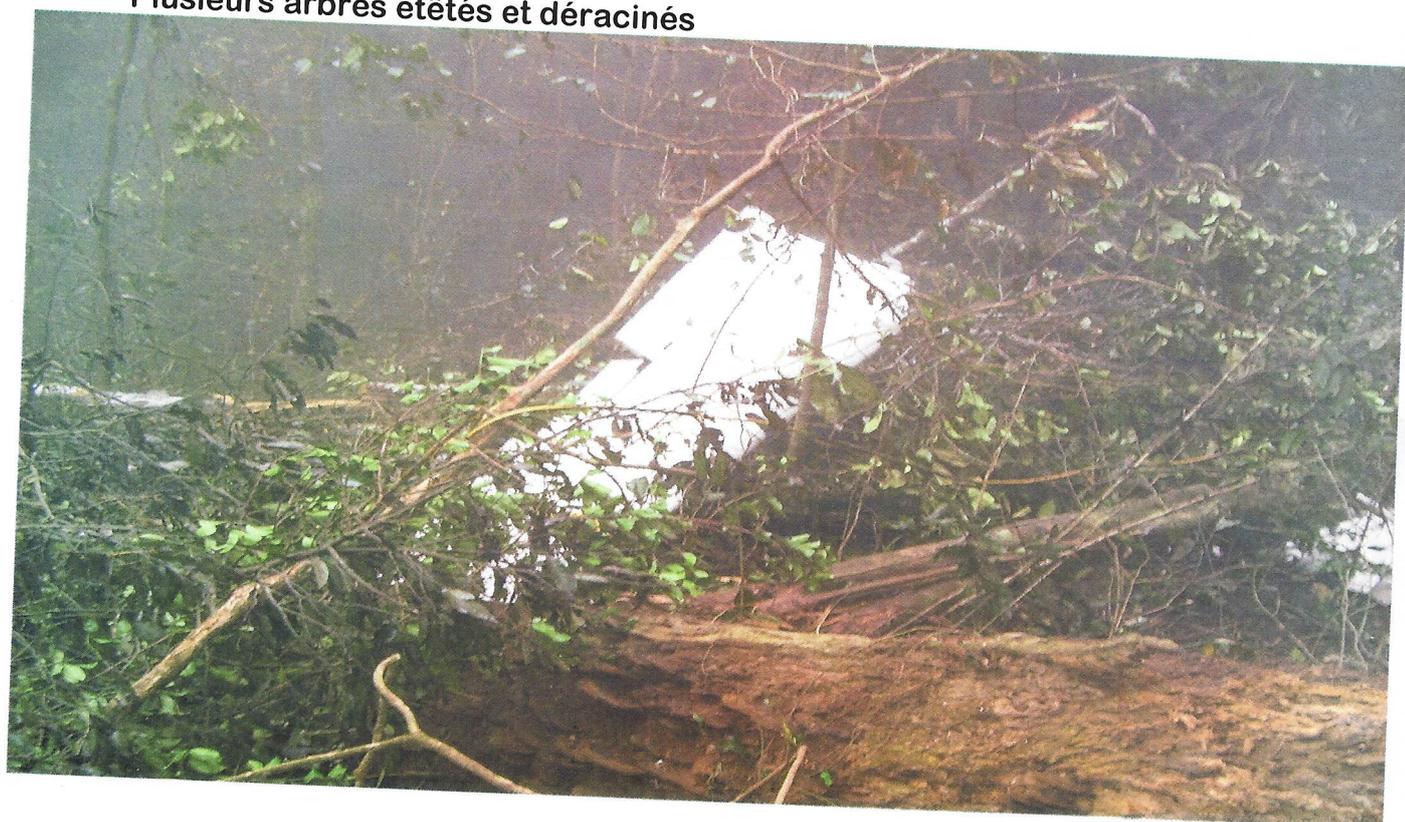
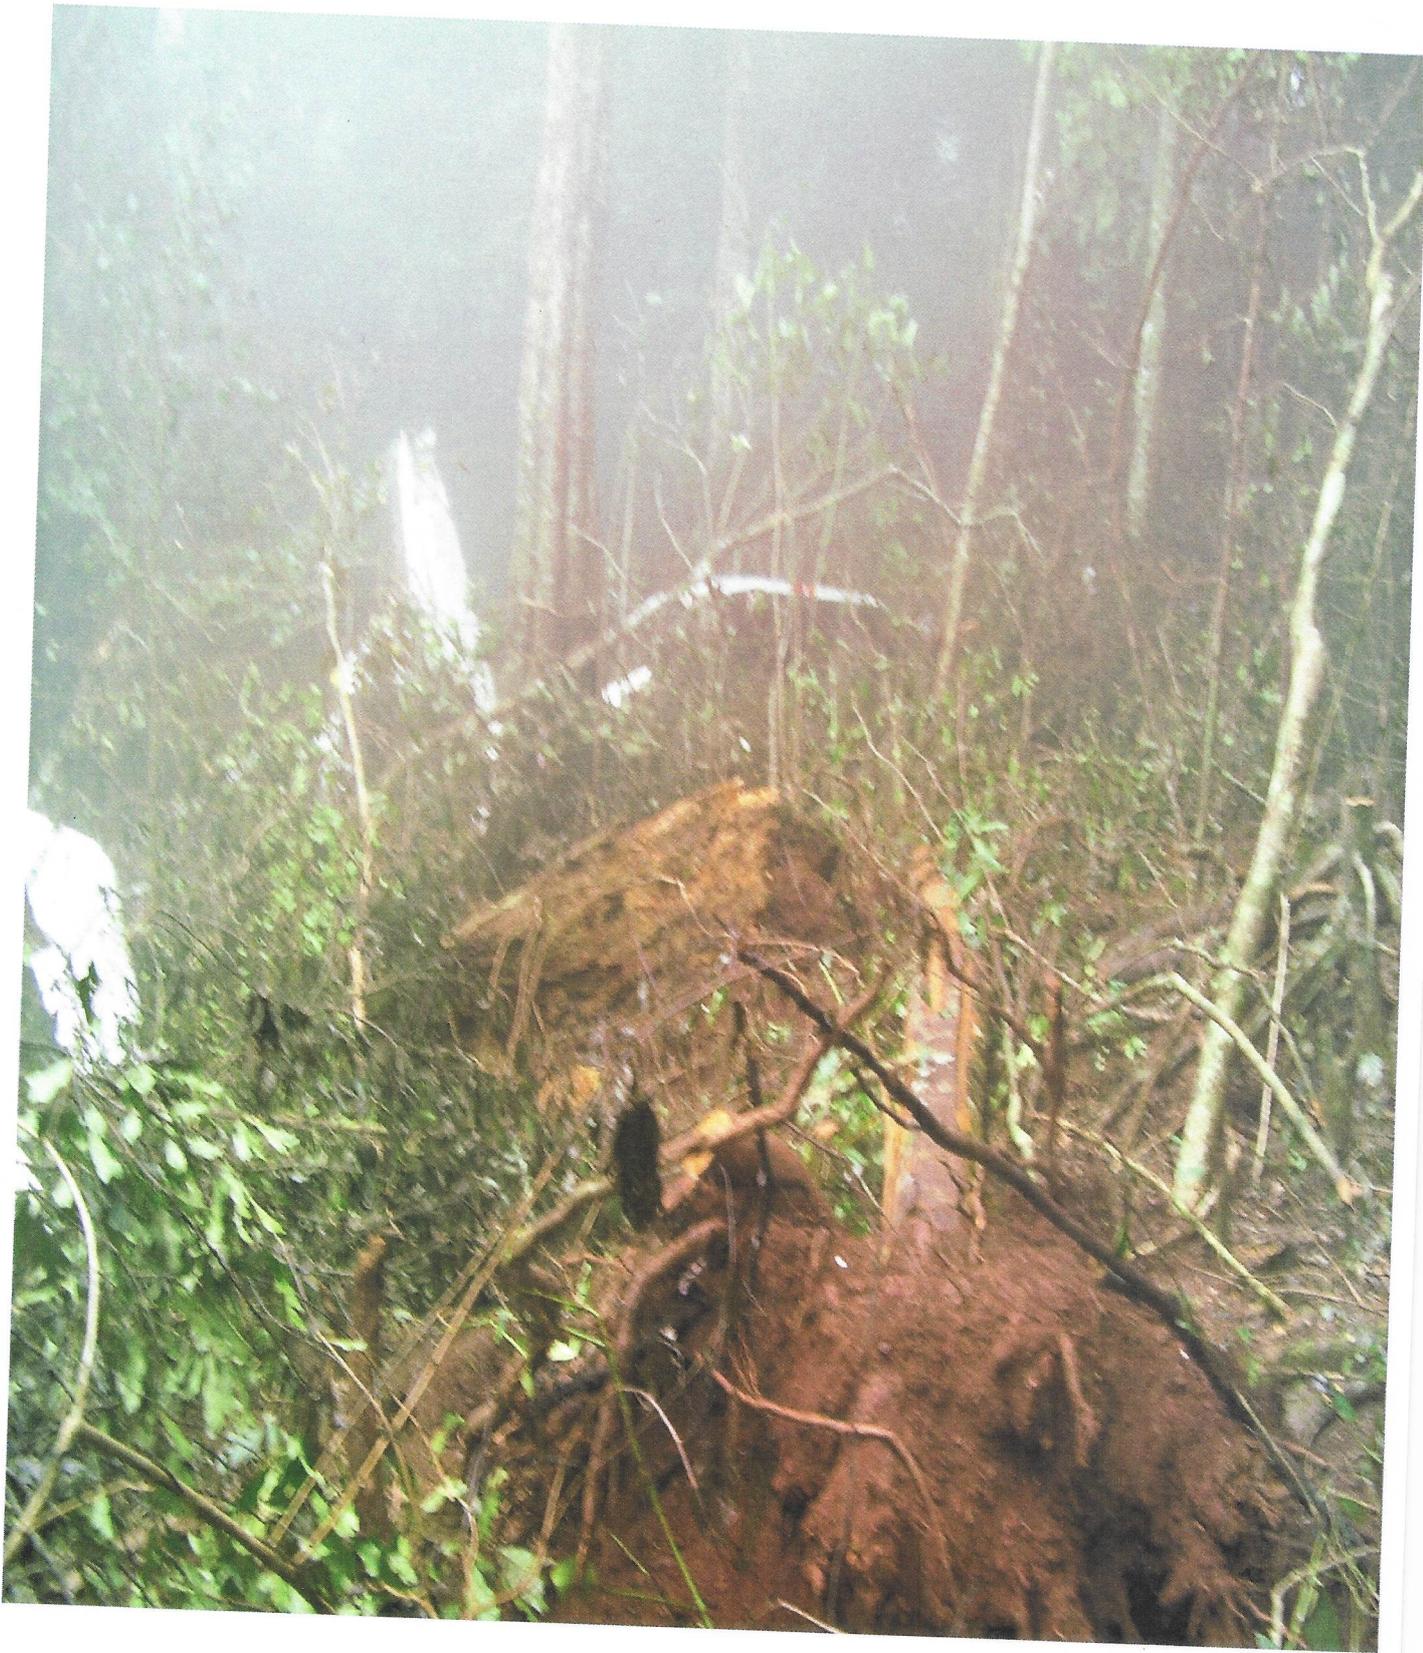
1.4 AUTRES DOMMAGES

Plusieurs arbres étêtés et déracinés
