BUREAU DES ENQUETES ET DES
ACCIDENTS DE L'AVIATION CIVILE

RAPPORT FINAL N°01- 2018
ACCIDENT DU SKYRANGER SWIFT
IMMATRICULE TN-UAW

Survenu le 02 septembre 2018 à 16H08 à la
Pointe Indienne en République du Congo.

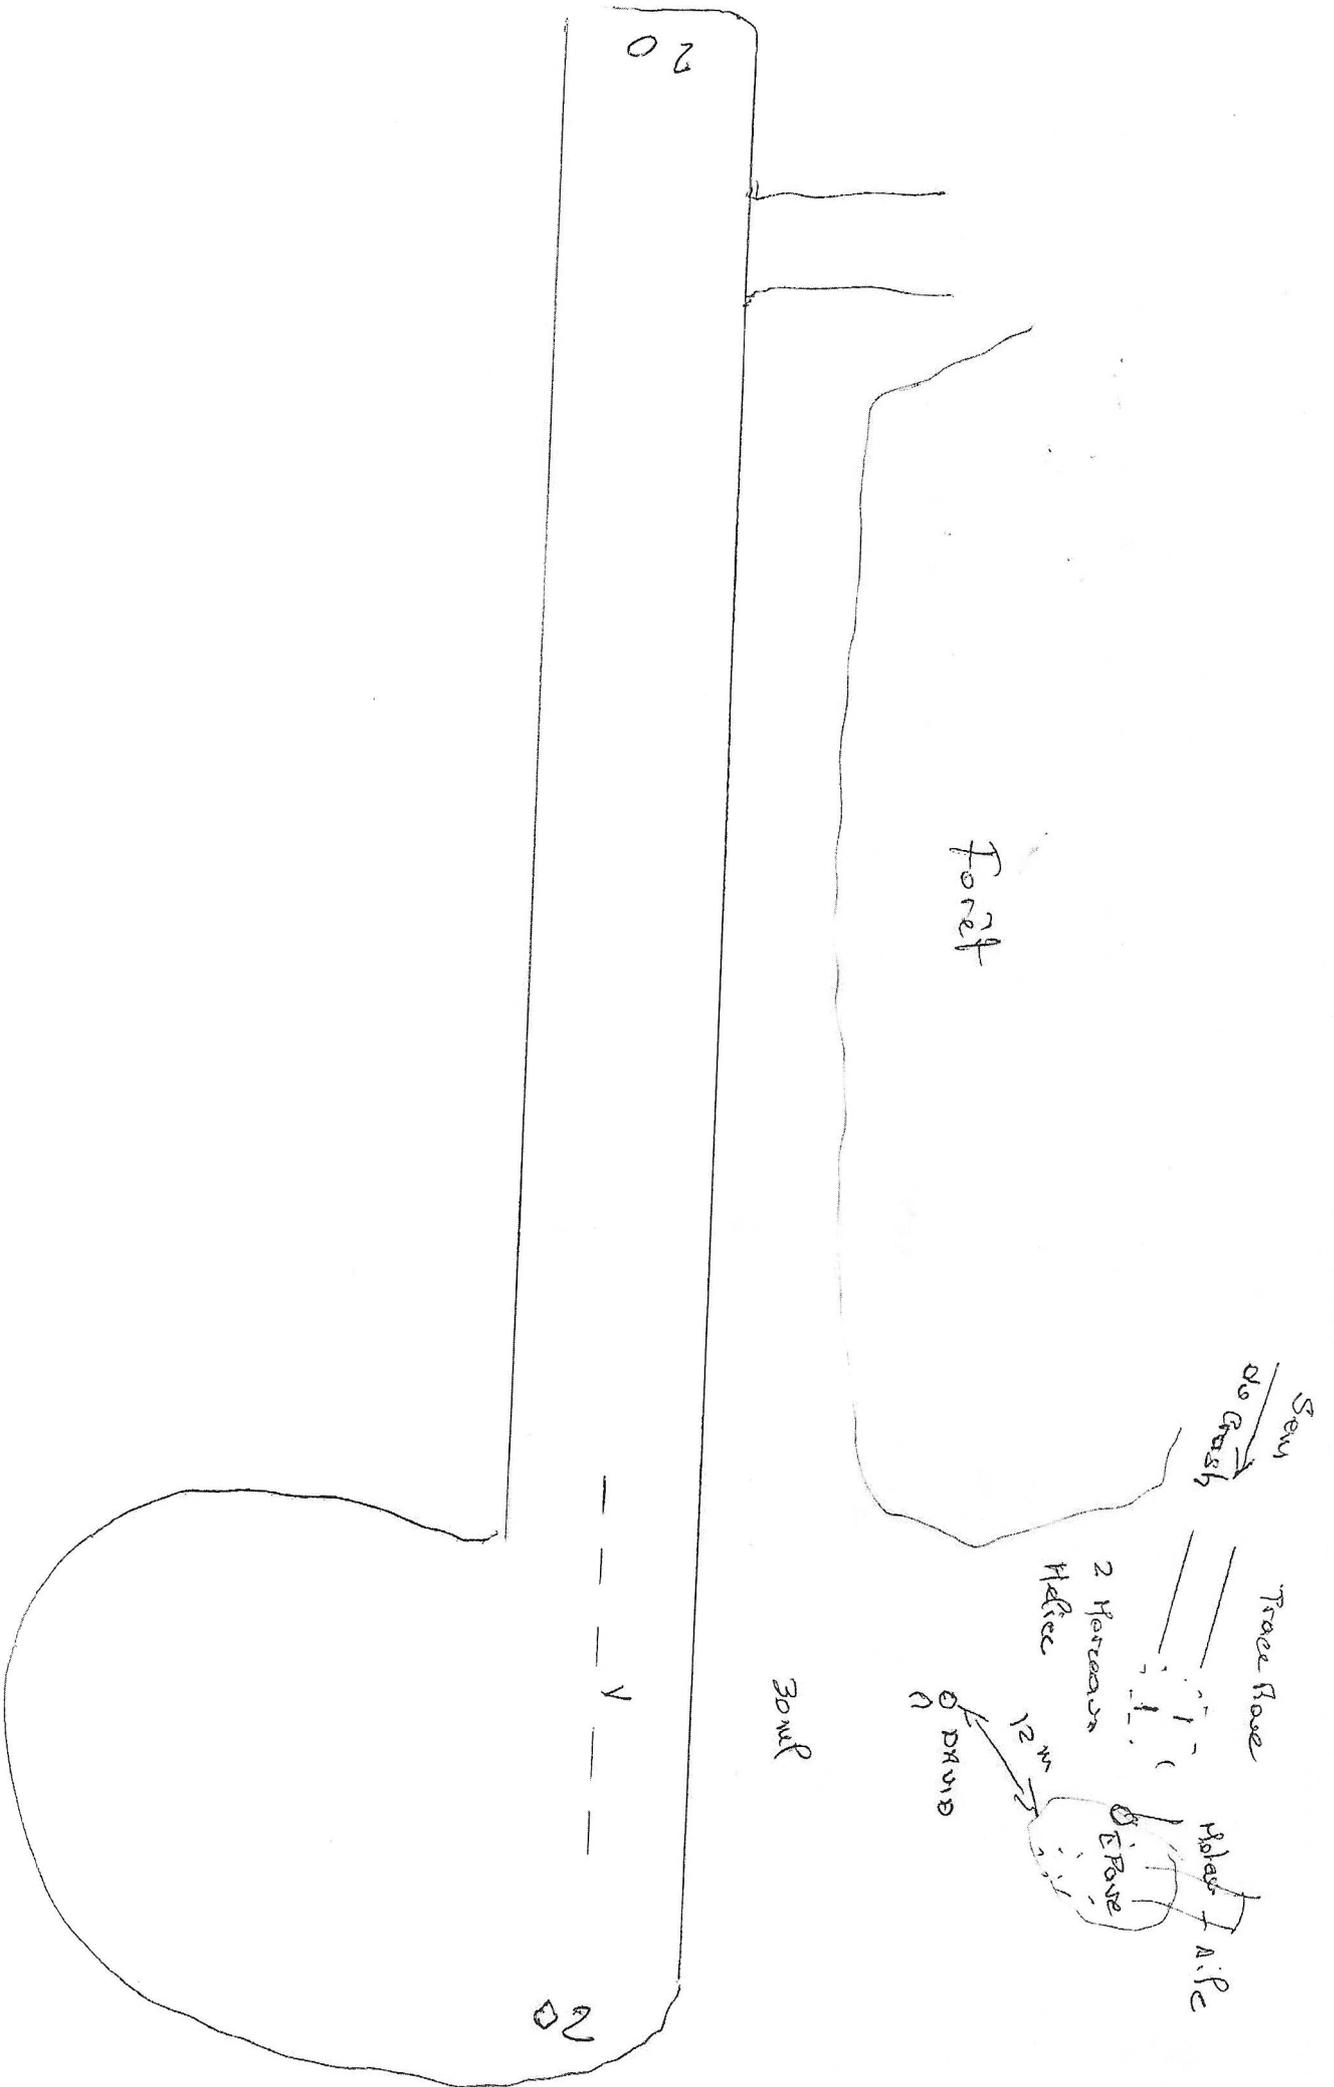
Le site de l'accident se situe dans une zone herbeuse, clairsemée au bord de la mer (Océan Atlantique) à 42 m de la piste.

L'épave a été consumée par les flammes. On trouve à quelques mètres une des pales de l'hélice. L'hélice a été arrachée du reste de l'ULM.

L'examen de l'épave montre que l'épave a fait un 180° à contre QFU. Les roues ont été brûlées dans l'incendie suite au crash de l'ULM. On n'a pas trouvé le moteur. Le moteur a été déplacé par des inconnus (extrait des entretiens avec le Président de l'aéroclub de Pointe-Noire). Il manque aussi deux pales de l'hélice. Celle qui a été retrouvée et casé l'emplanture. Notre arrivée tardive sur les lieux explique l'absence des indices recherchés.
