BUREAU DES ENQUETES ET DES
ACCIDENTS DE L'AVIATION CIVILE

RAPPORT FINAL N°02- 2018
ACCIDENT DE L'AVION AYRES THRUSH S-2R
IMMATRICULE F-BUOO.

Survenu le 19 mars 2018 à Nkayi
en République du Congo

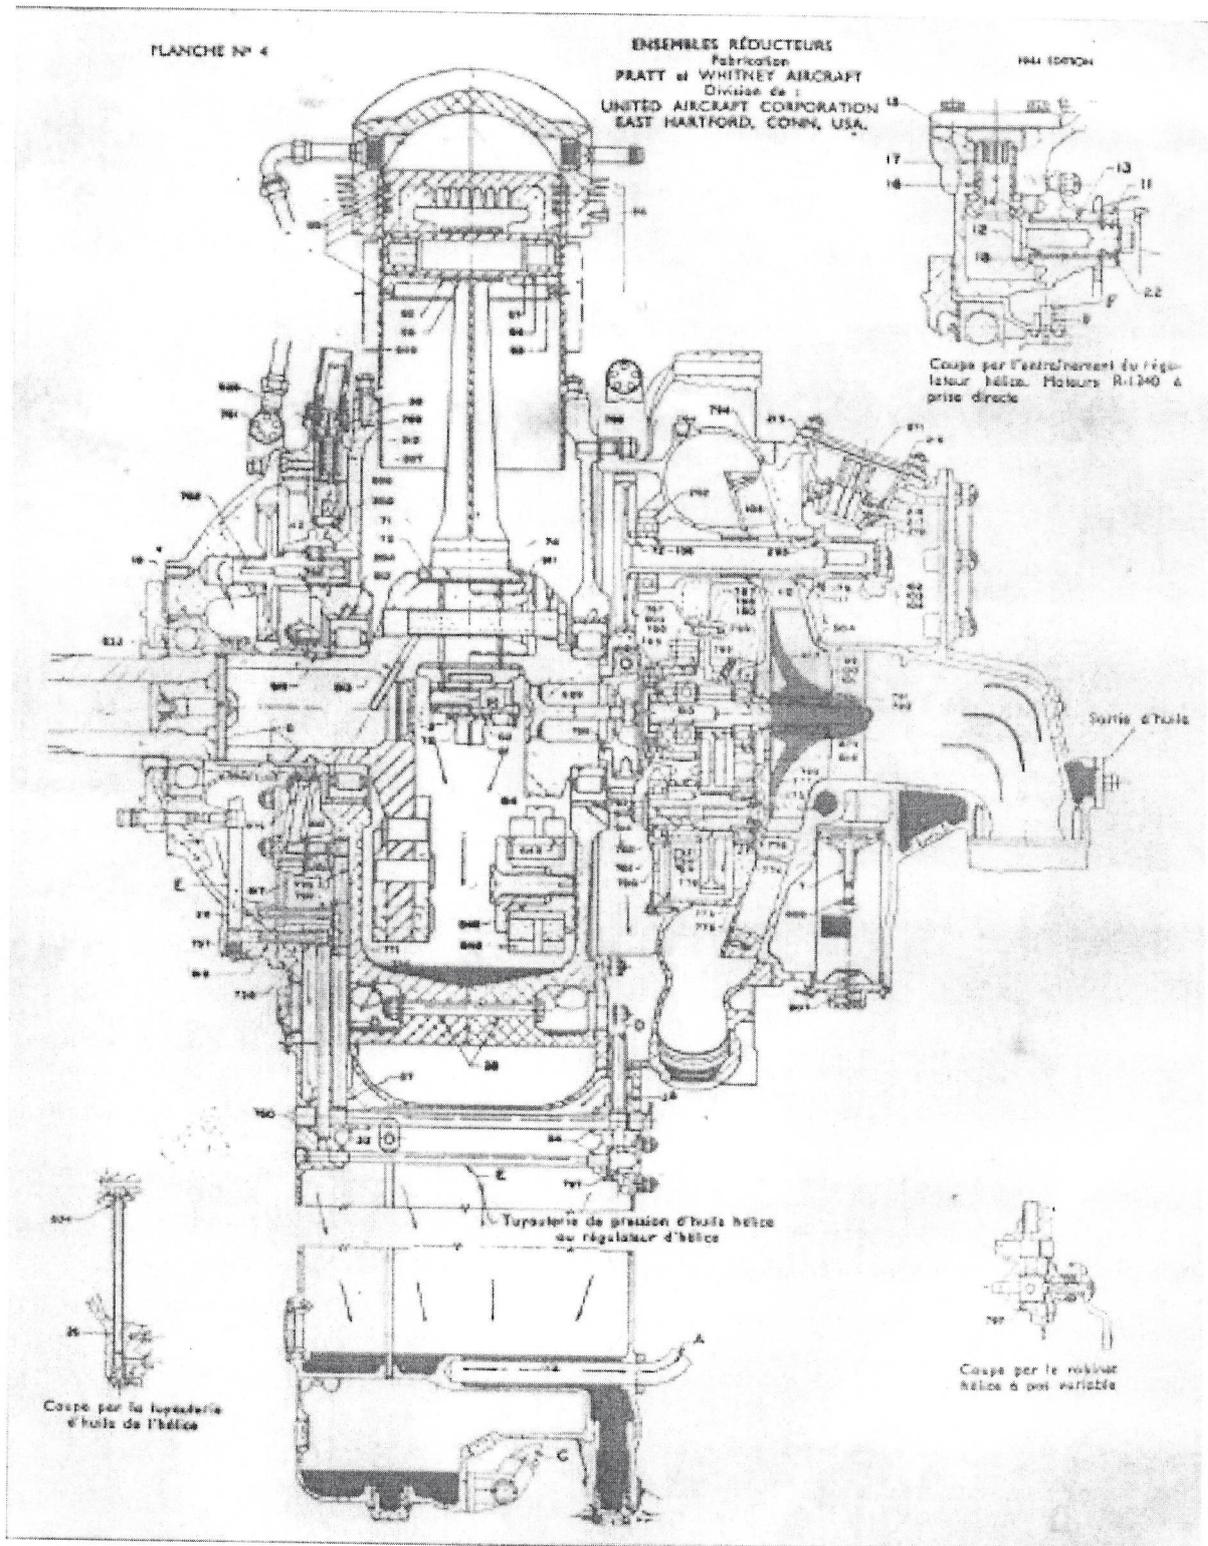
Vue éclatée moteur Pratt & Whitney 1340

● Compresseur axial identifié en vert.

- 2.6.** La présence des débris de métal dans l'huile du puisard coté compresseur implique une défaillance de palier de l'entraînement du compresseur. Cela peut provoquer des vibrations du compresseur qui sont transmises mécaniquement au moteur, et aussi, créer de la fumée blanche et conduire à la perte rapide de la puissance du moteur jusqu'à son arrêt au sol après l'atterrissage.

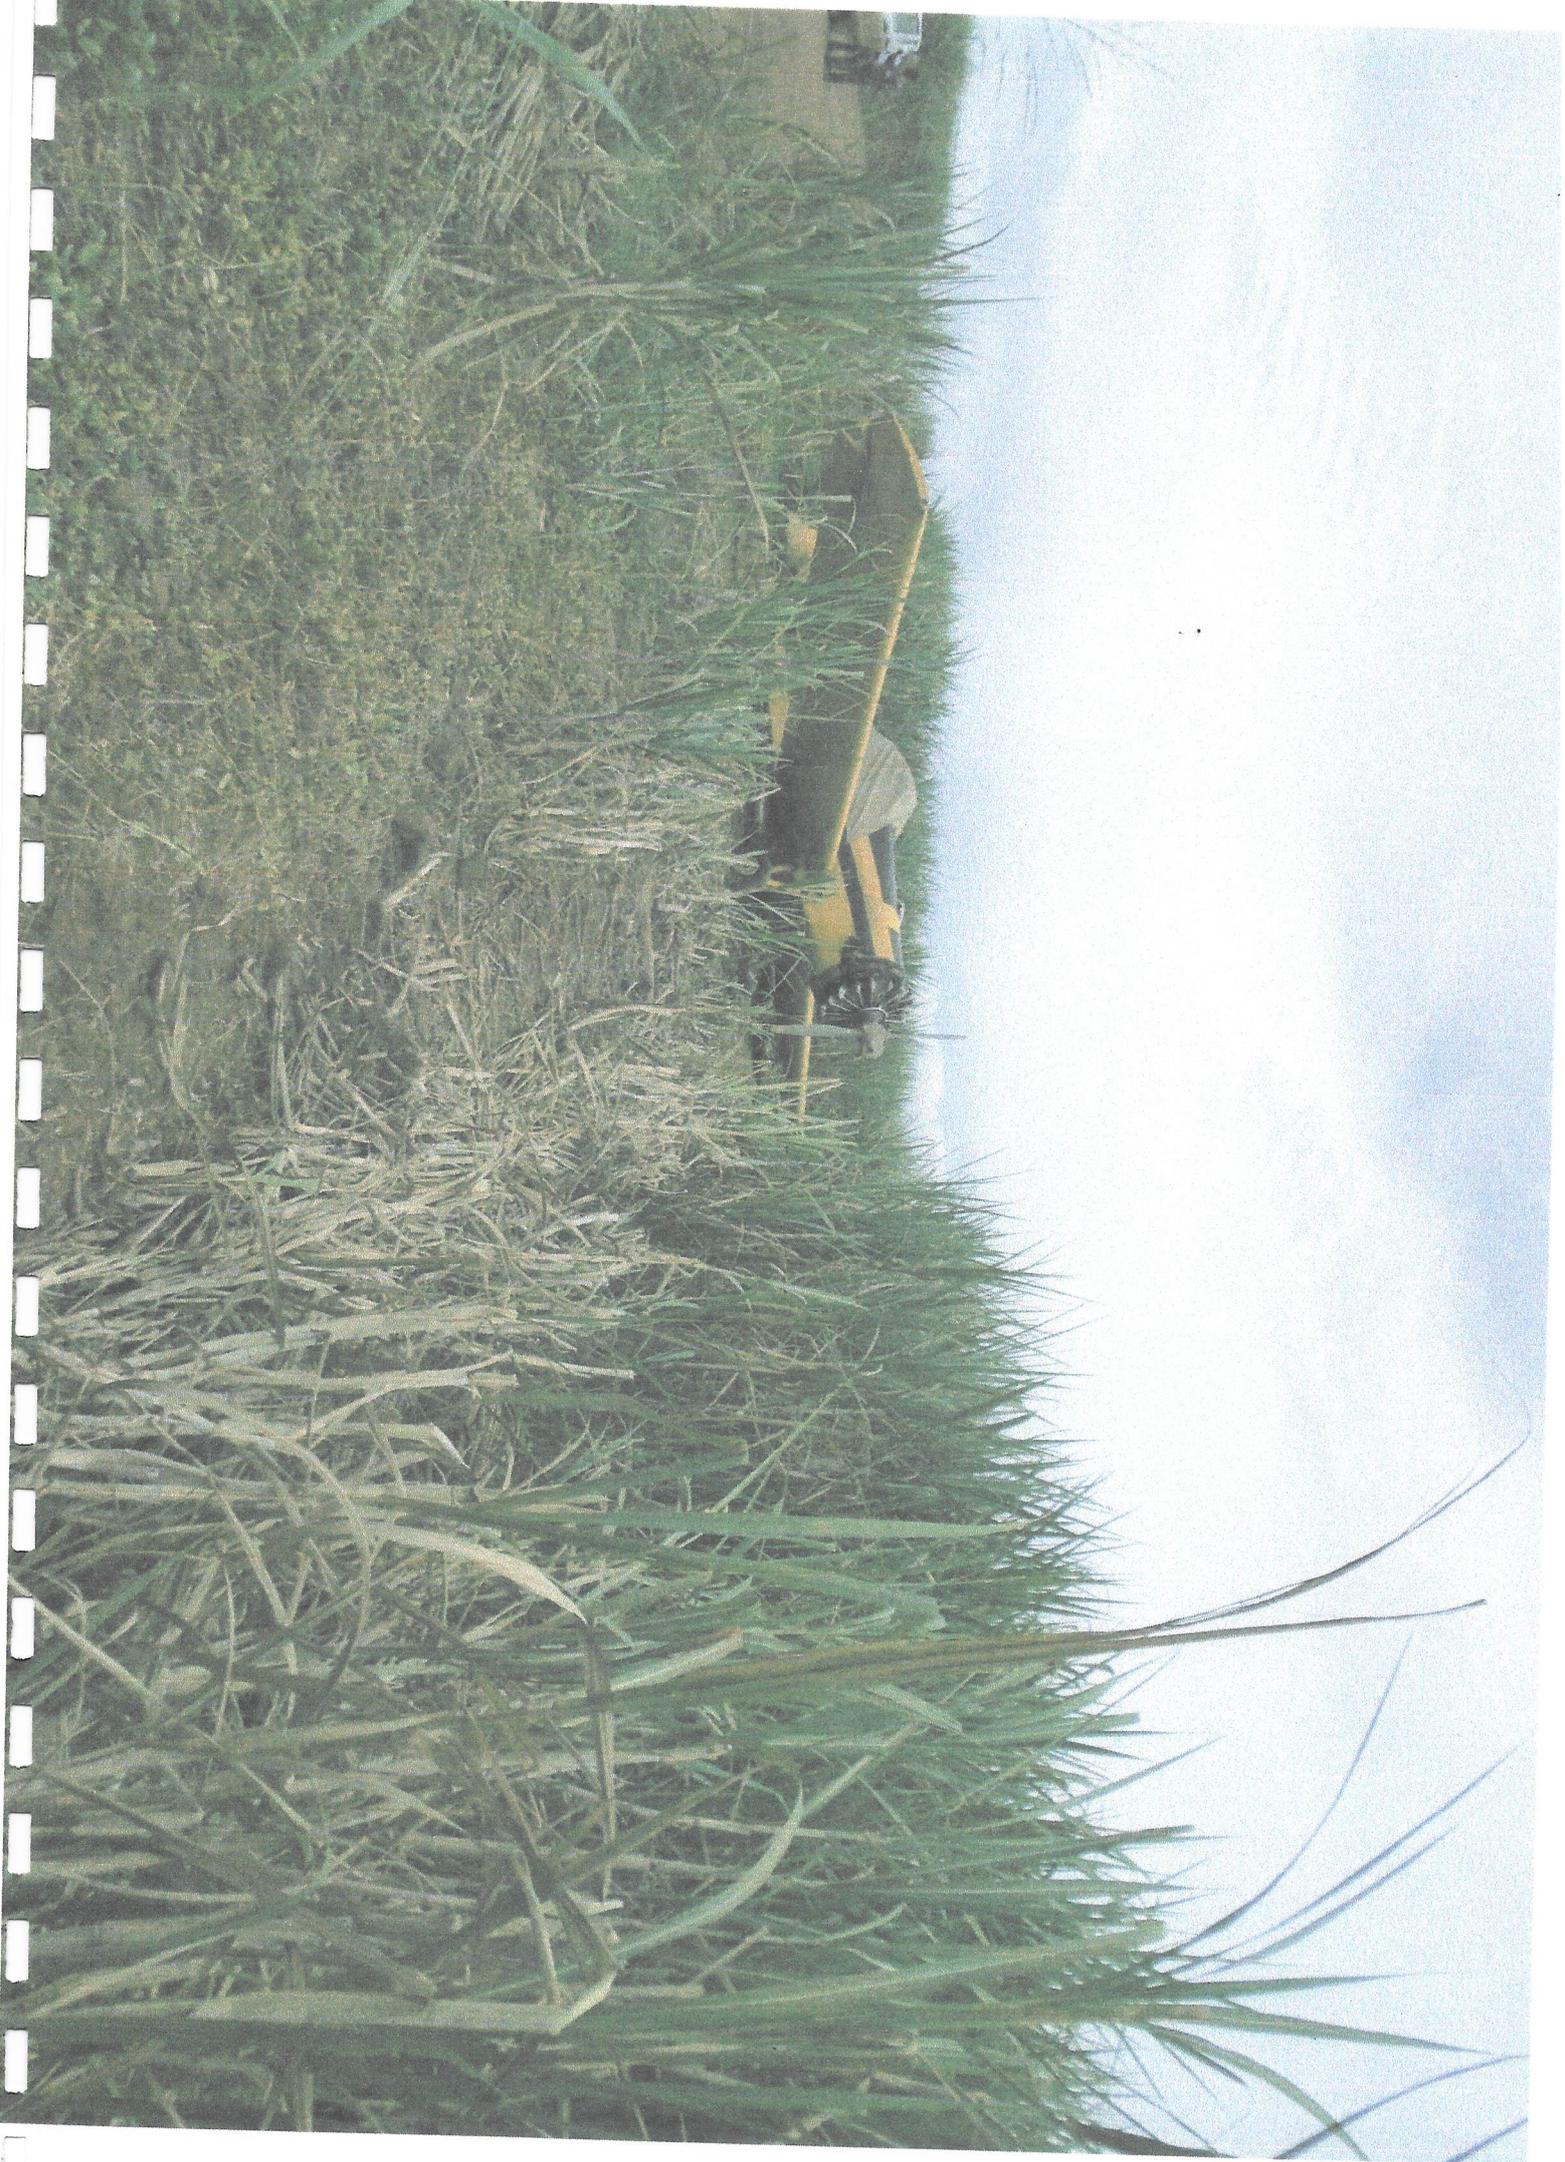
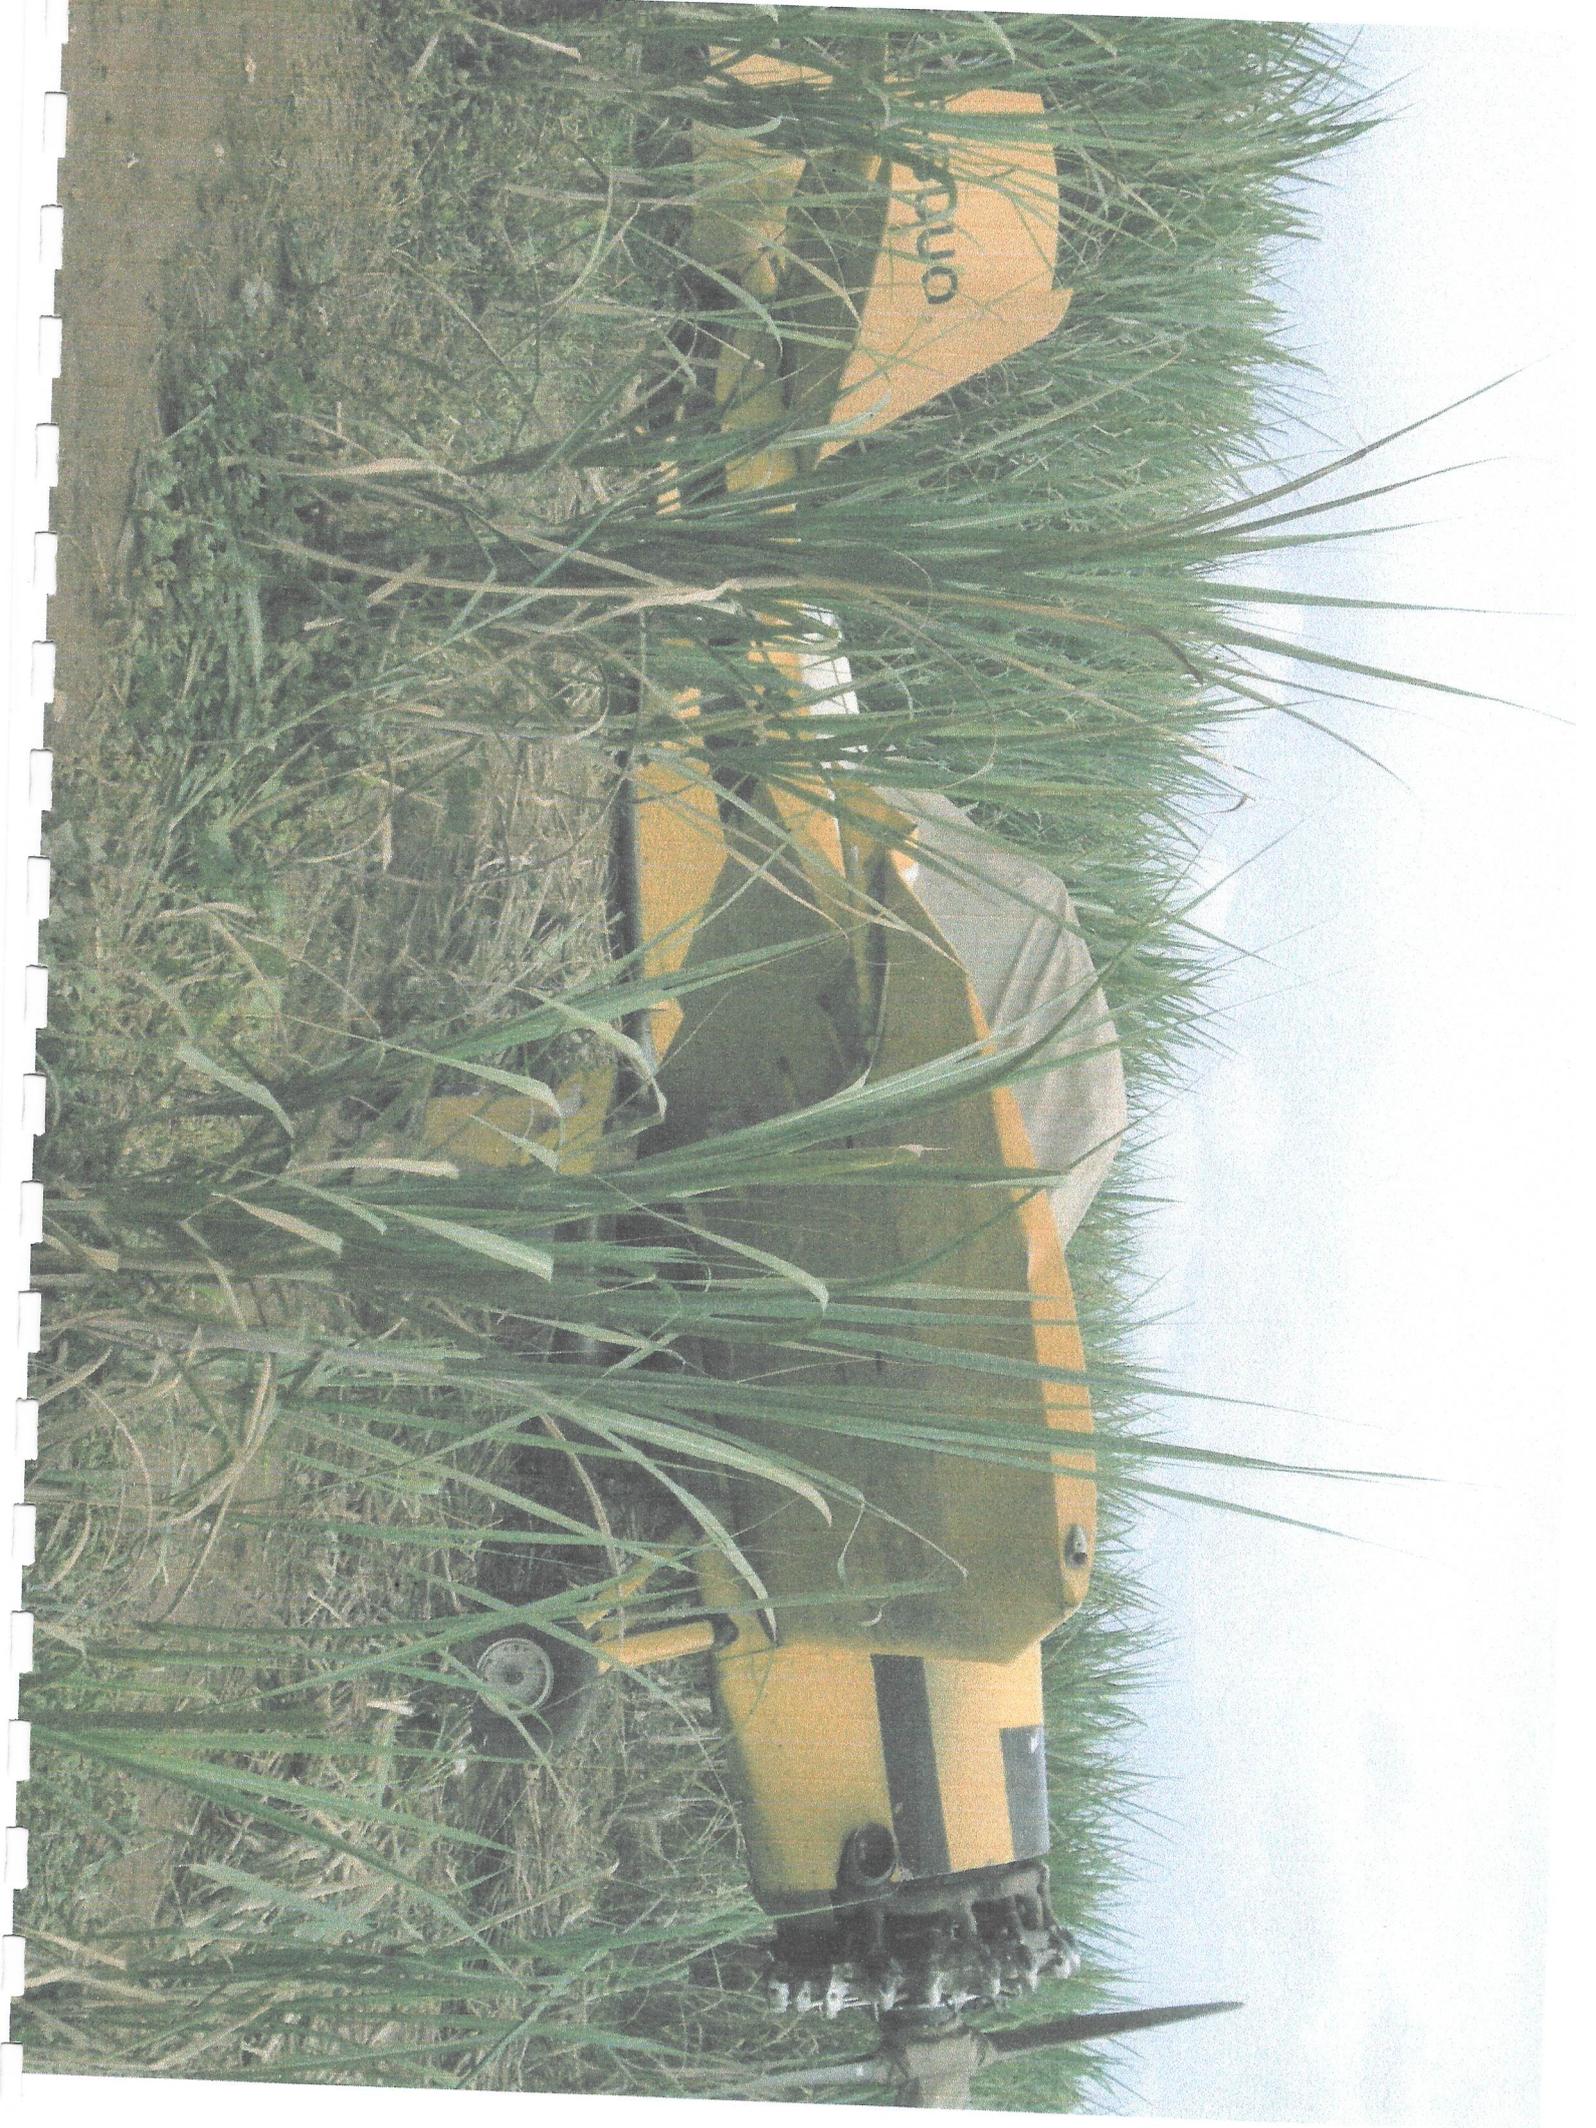
(Photos)

A l'impact avec le sol, la roulette de queue et une partie arrière de l'avion ont été endommagées, l'avant du moteur et le dispositif d'épandage légèrement endommagés, le bout d'aile droite endommagé.

A l'impact avec le sol, un basculement fait pivoter l'avion. Ce pivot incontrôlable a causé des dommages à l'avion.

Hélice : Bloquée
Cockpit : Intact
Moteur : Encrassé de l'extérieur, endommagé de l'intérieur
Aile droite : Légèrement endommagée
Aile gauche : Sérieusement endommagée
Roulette de queue : endommagée
Train gauche : endommagé
