## COMPTE RENDU PRELIMINAIRE

Enquête : BEA-02-2022

Incident grave survenu le **19 septembre 2022**  
à l'**aéroport Agostinho Neto (Pointe Noire/République du Congo)**  
impliquant l'**aéronef de type Beechcraft 1900C**  
immatriculé **TN-AIQ**  
exploité par **Equaflight Service (EKA)**

Octobre 2022

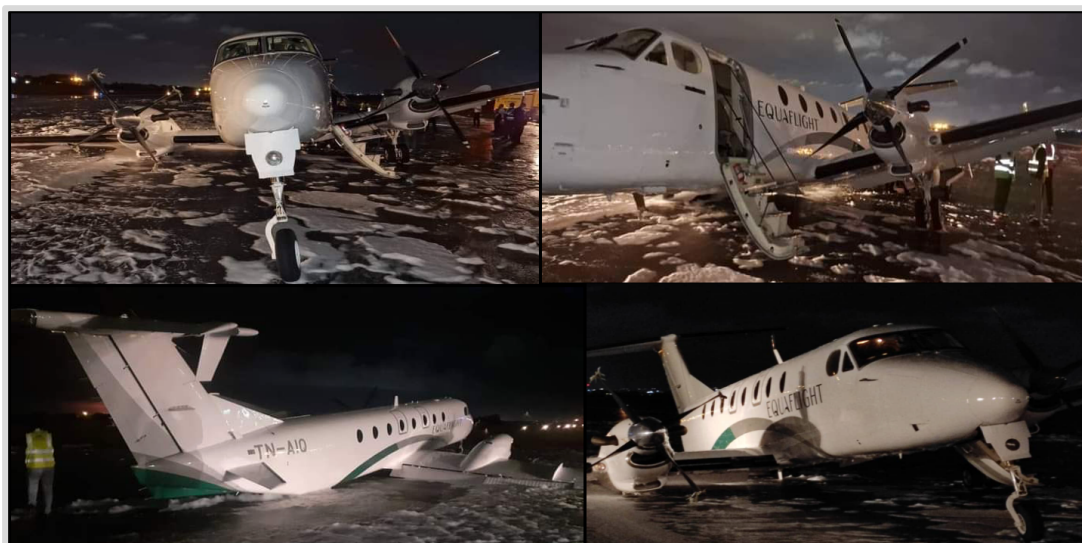
Au roulage à l'atterrissage, alors que l'appareil décélérait et que sa masse était transférée des ailes aux trains d'atterrissage, le train d'atterrissage droit a commencé à s'effacer. Les pales de l'hélice droite, le volet de bord de fuite de l'aile droite et l'extrémité de l'aile droite ont raclé la piste au moment où le train d'atterrissage s'effaçait.

Figure 1. TN-AIQ après l'incident sur la piste d'atterrissage (Source : AERCO)

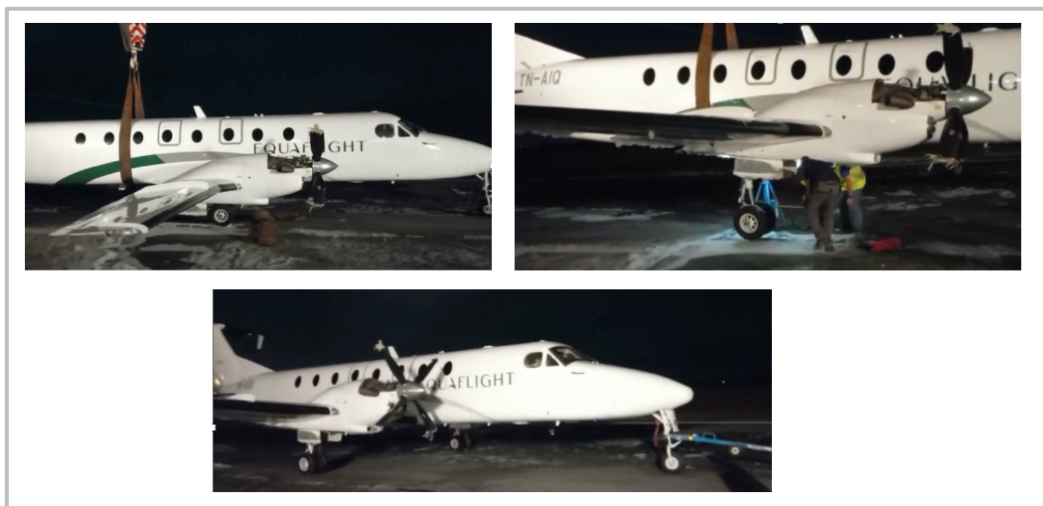
Pendant l'enlèvement de l'aéronef après l'incident, lors du levage, le train d'atterrissage principal droit effacé est directement sorti. Après que l'aéronef eut été mis sur vérin, sur le côté droit, le train a été verrouillé manuellement par le personnel de maintenance d'Equaflight.

Figure 2. TN-AIQ après l'incident sur la piste d'atterrissage (Source : AERCO)

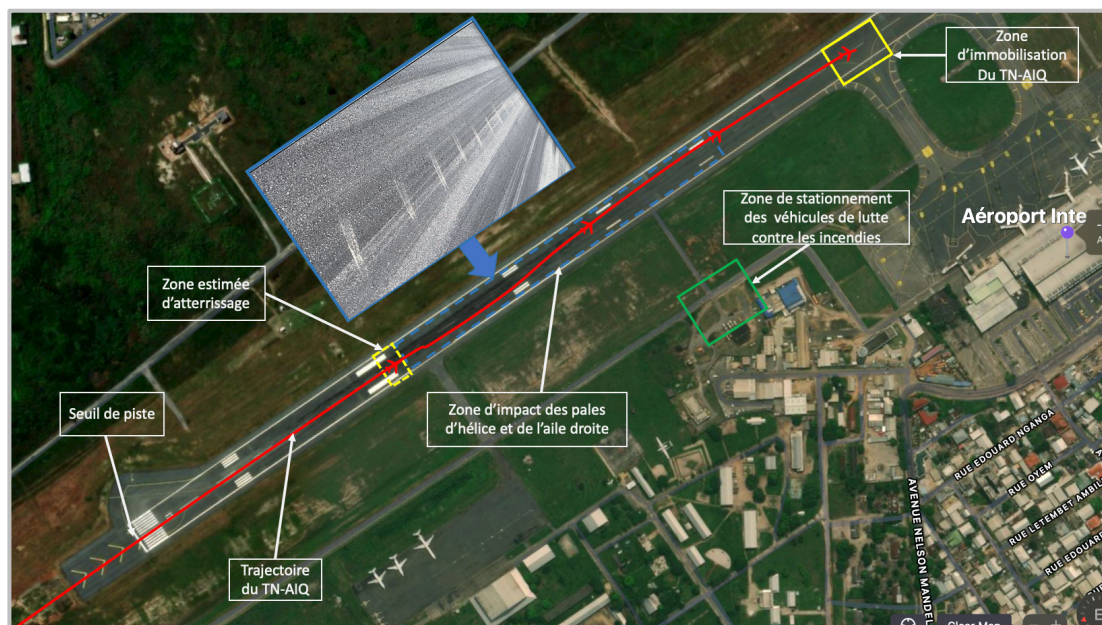
La piste a subi de nombreuses éraflures causées par le contact de l'hélice droite et l'extrémité de l'aile droite avec la surface.

132 marques des pales de l'hélice, d'une longueur moyenne de 0,7m et d'une profondeur de 1cm, ont été relevées sur une distance de 423 m. 60m après la dernière marque des pales de l'hélice sur la piste, l'aéronef a laissé une marque longue de 91m, 180m avant son immobilisation.

Figure 5. Illustration de la trajectoire de l'aéronef (Source : GPS Tracks, avec annotation du BEA)

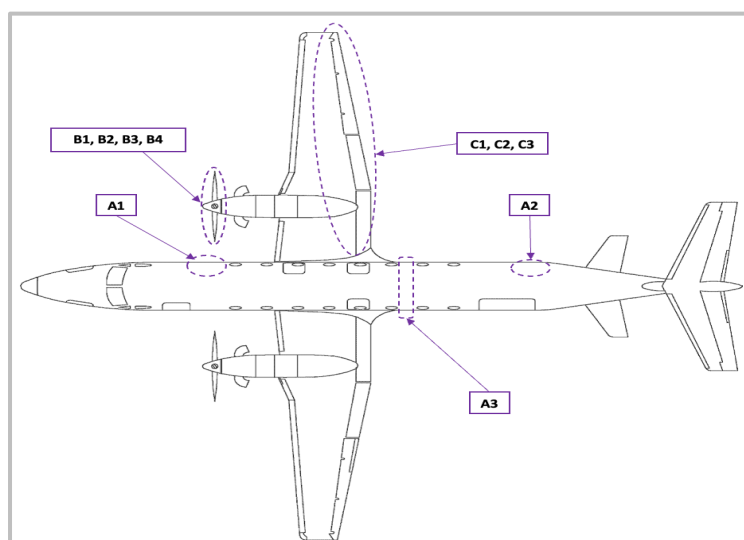
L'aéronef présente des dommages sur la structure du fuselage, l'aile droite et l'hélice droite qui sont attribués à leur contact avec la surface de la piste lors de la course à l'atterrissage et au levage pendant son enlèvement.

Figure 6. Plan d'impact de l'aéronef (Source : Textron aviation, avec annotation du BEA)

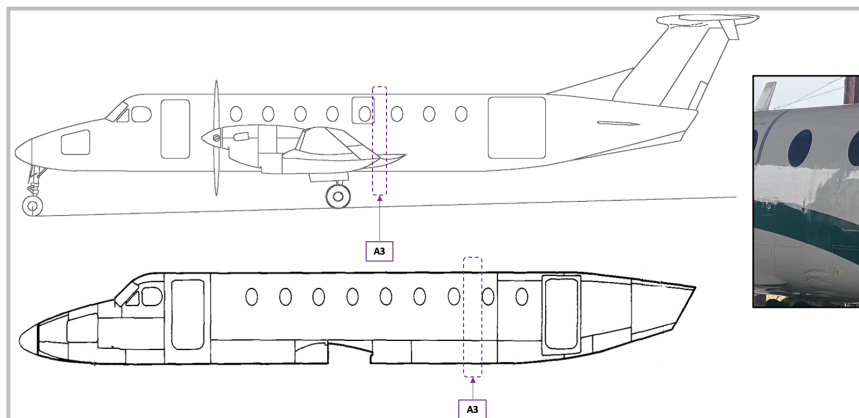
Figure 7. Plan d'impact de l'aéronef (vue — coté gauche)

Des plis dans le revêtement extérieur du fuselage, causé par la pression exercée par la sangle lors du levage de l'aéronef pendant son enlèvement, ont été identifiés. (A3, figure 7)

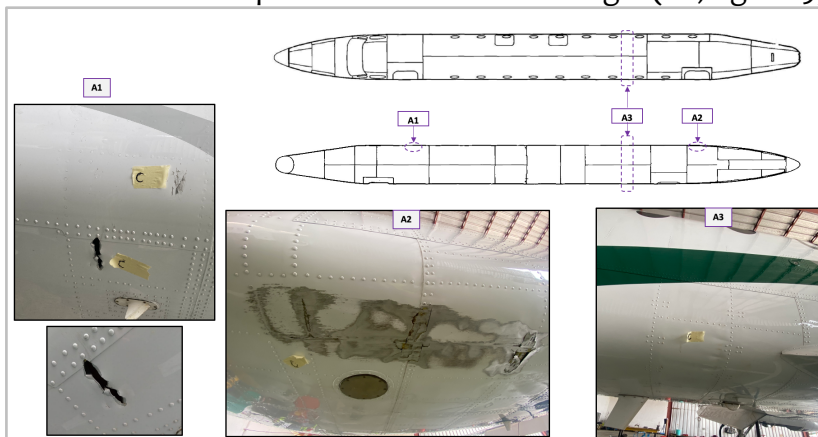
Figure 9. Plan d'impact de l'aéronef (Source - BEA-Congo)

Une perforation du fuselage a été observée dans le revêtement de la partie inférieure avant du fuselage, du côté droit. (A1, figure 9)

L'examen de l'aéronef a révélé des traces d'impact et de frottement sur les revêtements de la partie inférieure du fuselage. (A2, figure 9)

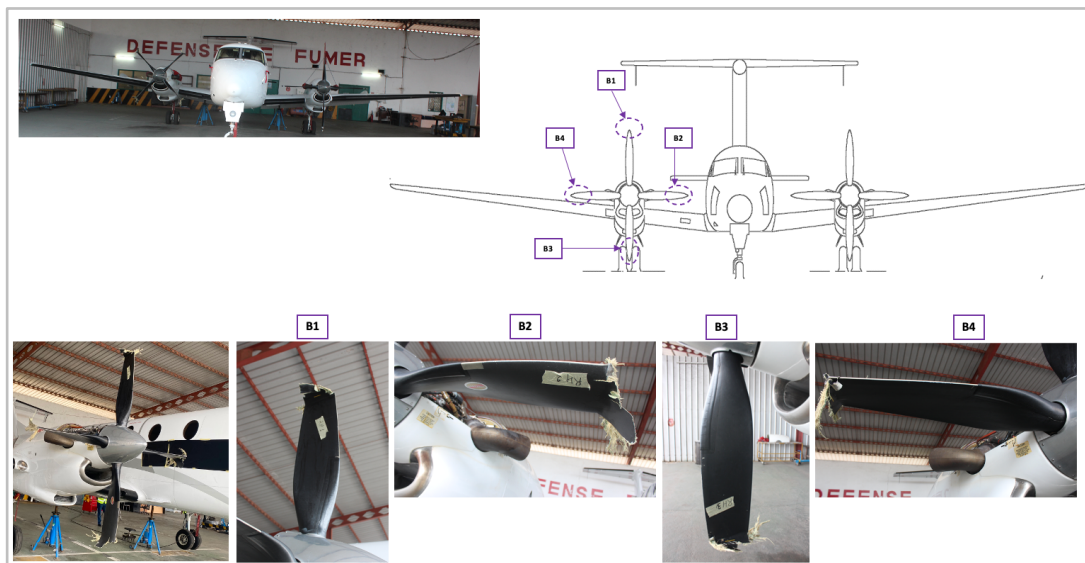
Figure 10. Plan d'impact de l'aéronef (vue — face avant)

Les 4 pales de l'hélice droite sont entrées en contact avec la piste à l'atterrissage et ont été endommagées à divers degrés.

L'hélice gauche n'a pas subi de dommages.

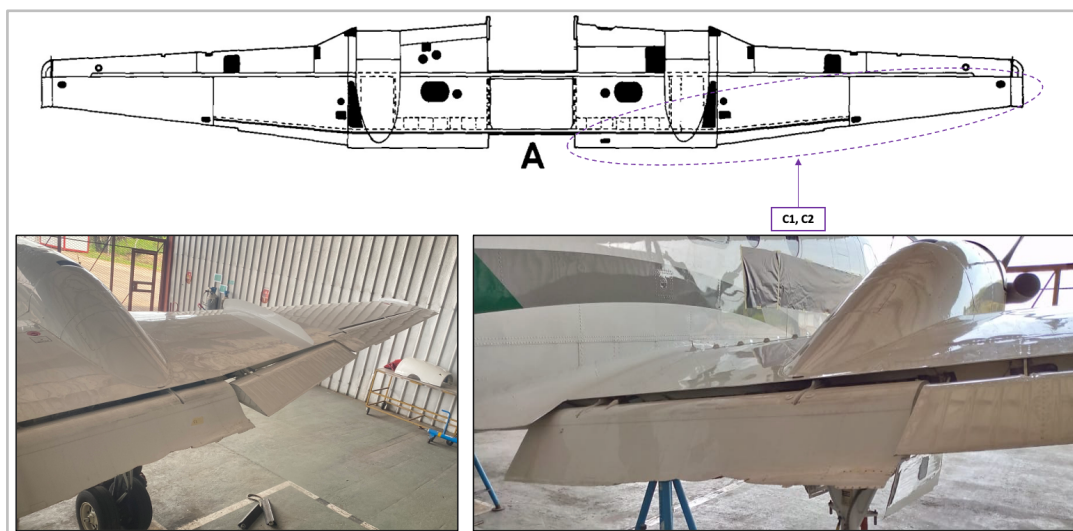
Figure 11. Plan d'impact de l'aile droite (vue de haut)

Les volets étant complètement sortis, en position atterrissage, les bords de fuite ont été abrasés.

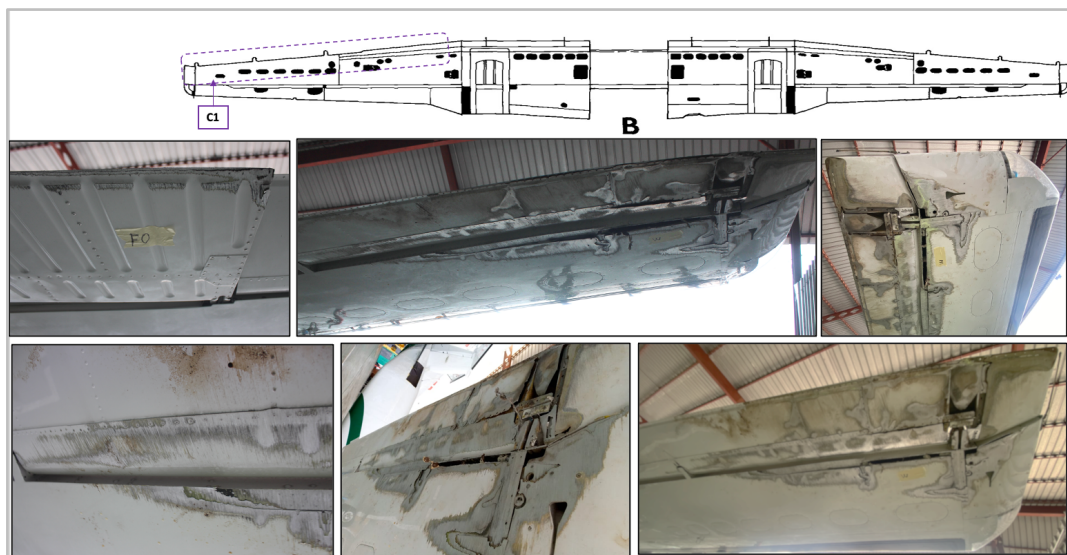
Figure 12. Plan d'impact de l'aile droite (vue d'en bas)

L'extrémité de l'aile droite et l'aileron présentent des éraflures dues aux frottements avec la piste. Le réservoir de carburant situé dans l'aile droit a été perforé. (C1, figure 12)

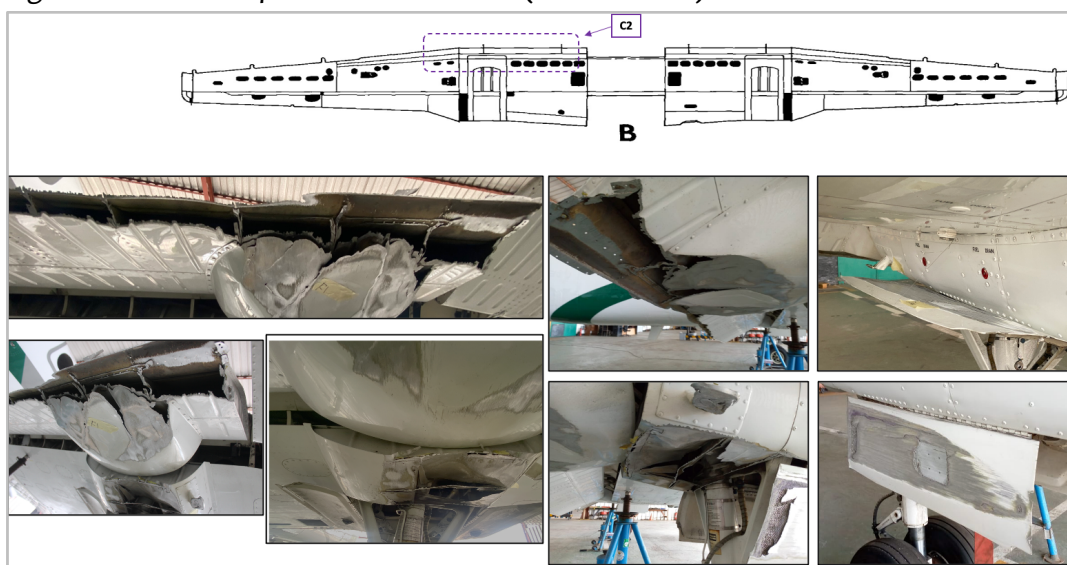
Figure 13. Plan d'impact de l'aile droite (vue d'en bas)

Le volet intérieur droit et les trappes du train principal droit ont été endommagés suite aux frottements avec la piste lors de l'effacement du train. (C2, figure 13)
