BUREAU DES ENQUETES ET DES ACCIDENTS D'AVIATION

## RAPPORT FINAL

Enquête : BEA-01-2023

Accident survenu le **8 février 2023**  
à **Brazzaville**  
à l'aéronef **Boeing B737-400SF**  
immatriculé **5N OTT**  
exploité par **Allied Air Limited**

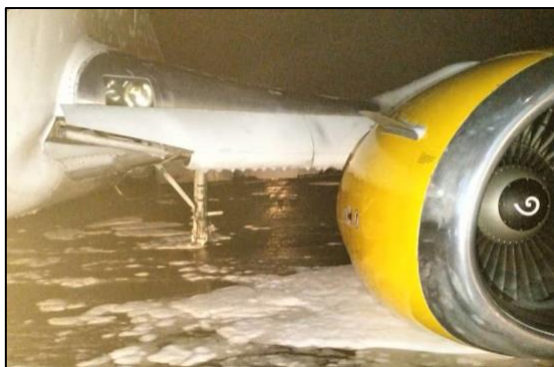
L'aéronef s'est immobilisé à environ 463 mètres du seuil opposé (piste 23). Des éléments du train d'atterrissage gauche ont été retrouvés à une distance d'environ 98,2 mètres de la position finale de l'aéronef.

Fig. 1 Aéronef 5N-OTT à l'immobilisation sur la piste 05  
Aircraft 5N-OTT at stop on Runway 05

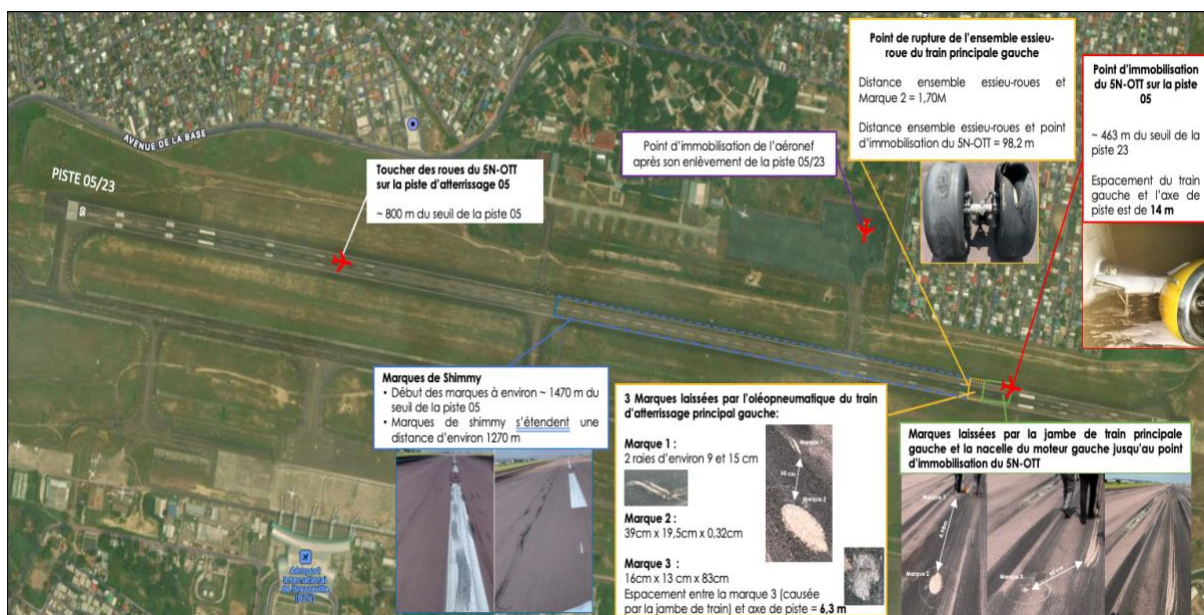
Fig. 3 Trajectoire du 5N-OTT et marques laissées sur la piste 05/23 (Source : GPS Tracks, annotation du BEA Congo)

Les trois premières marques de dégradation du revêtement de la piste 05/23 ont été relevées à une distance de 1,70 mètre après le point d'immobilisation de l'ensemble essieu-roues.

A environ 0,90 mètre de la troisième marque, soit à 7 mètres du point de rupture de l'ensemble essieu-roues, des marques de frottement laissées par le contact continu de la nacelle du moteur gauche et de la jambe de train gauche avec le revêtement de la piste ont été identifiées.

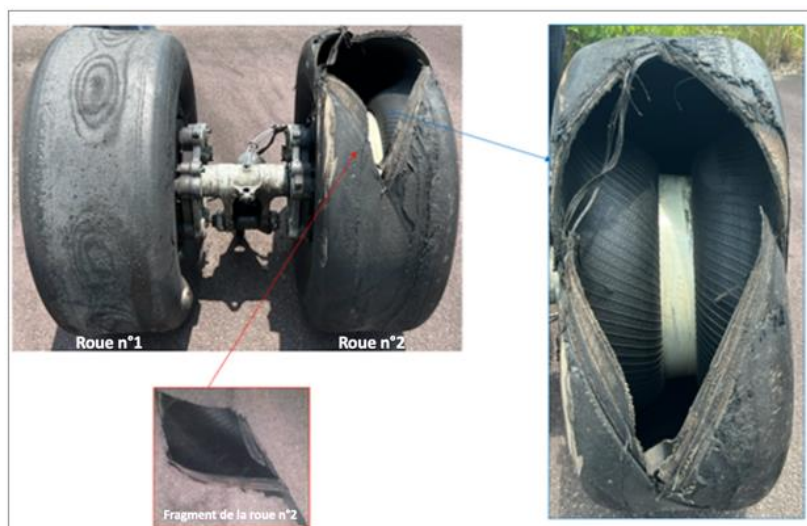
Le pneu intérieur n° 2 s'est éclaté lors de l'événement.

Fig. 4 Ensemble essieu-roues détaché du train d'atterrissage principal gauche  
Axle and wheel assembly separated from the left main gear

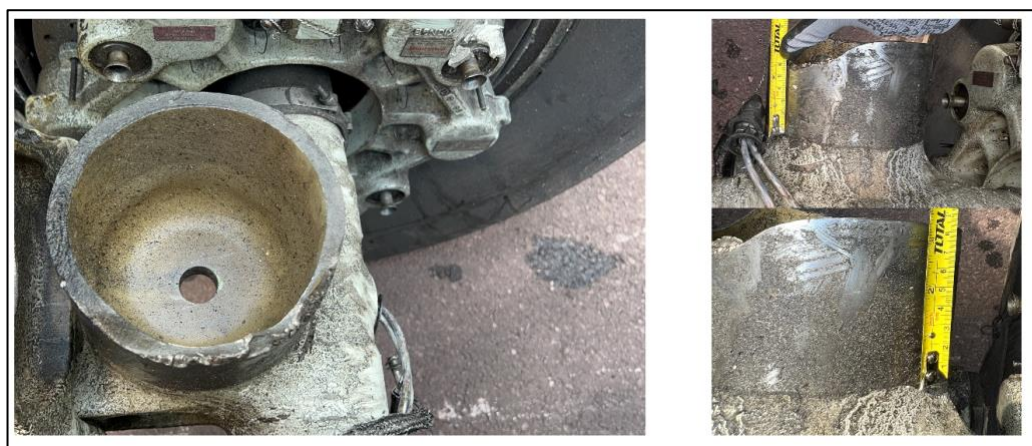
Le cylindre intérieur de la jambe du train principale gauche s'est fracturé au niveau de sa section chromée, à environ 62 mm au-dessus de l'axe de roue provoquant le détachement de l'ensemble essieu-roues.

Fig. 5 Cylindre intérieur du train d'atterrissage principal gauche fracturé  
Fractured inner cylinder of the left main landing gear

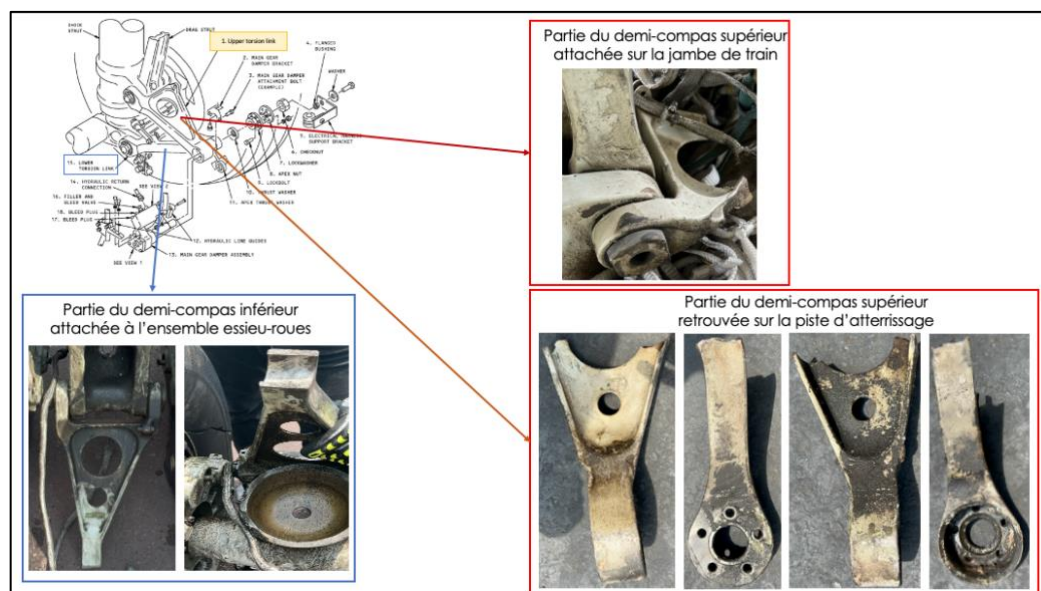
Les demi-compas supérieur et inférieur se sont fracturés.

Fig. 6 Demi-compas supérieur et inférieur fracturés  
Fractured upper and lower torsion links

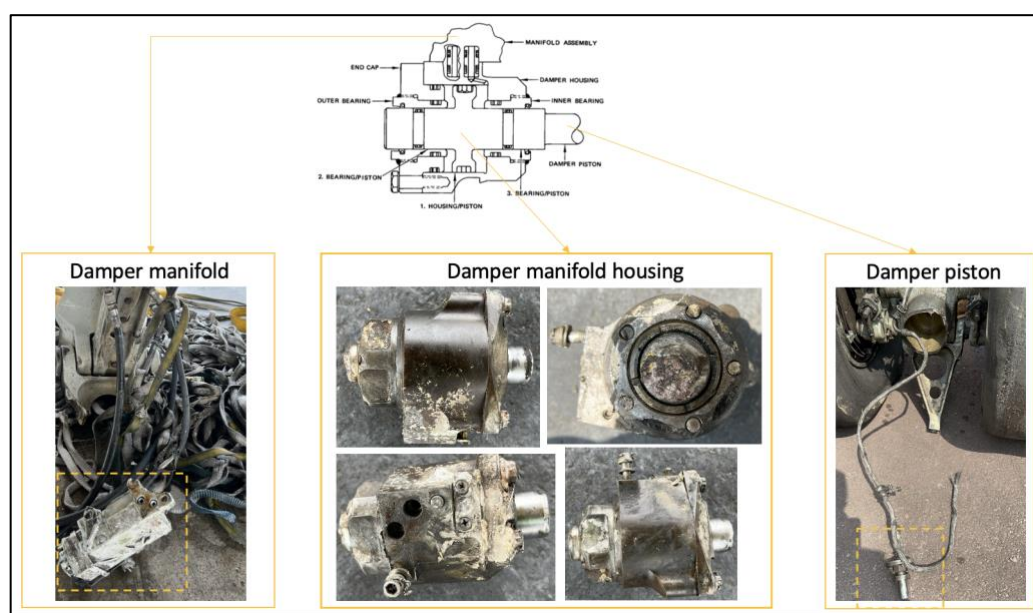
L'amortisseur de shimmy s'est rompu en trois parties : le piston s'est cassé, le carter/boîtier de distributeur hydraulique (damper manifold housing) s'est fracturé et le distributeur (damper manifold) s'est détaché de son support.

Fig. 7 composants de l'amortisseur de shimmy endommagé  
Components of the damaged shimmy damper

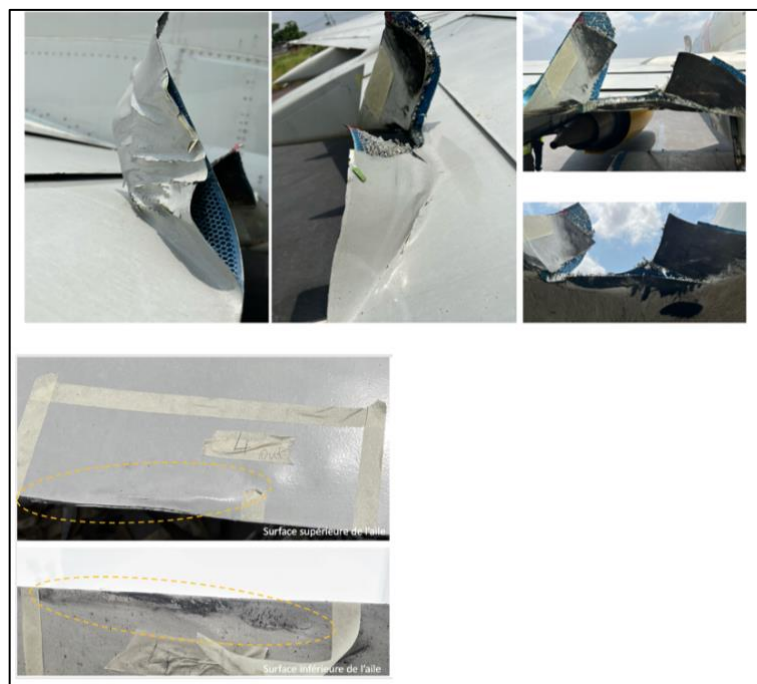
Lors de l'éclatement du pneu intérieur n°2 pendant le roulage à l'atterrissage, un fragment projeté a percuté et endommagé :

- le volet intérieur (inboard flap) ;
- le destructeur de portance au sol (ground spoiler) de l'aile gauche ; et
- les carénages de volets n°1 et 3.

Fig. 8 Volet intérieur de l'aile gauche endommagé  
Damaged left wing inboard flap

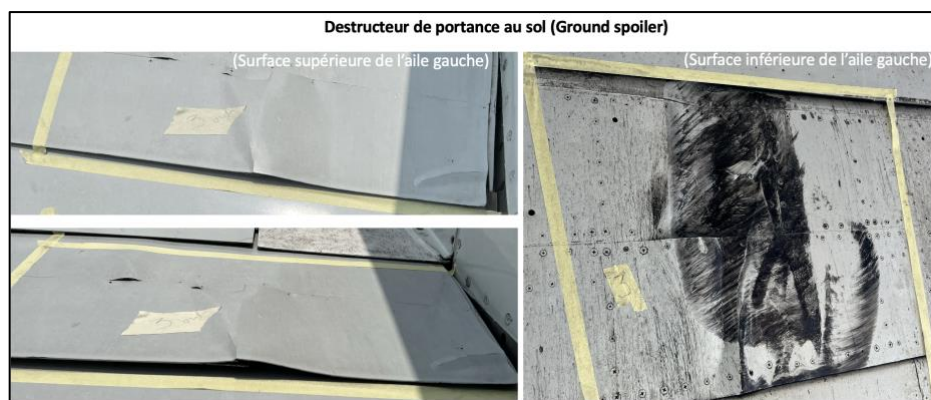
Fig. 9 Destructeur de portance au sol de l'aile gauche endommagé  
Damaged left wing ground spoiler

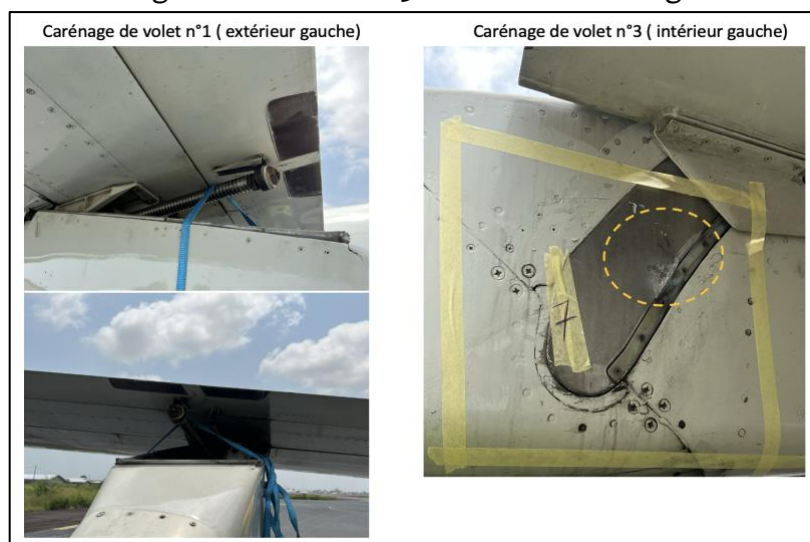
Les carénages de volet n°1 et 3 ont été endommagés.

Fig. 10 Carénages n°1 et 3 de l'aile gauche  
Left wing fairings n°1 and 3

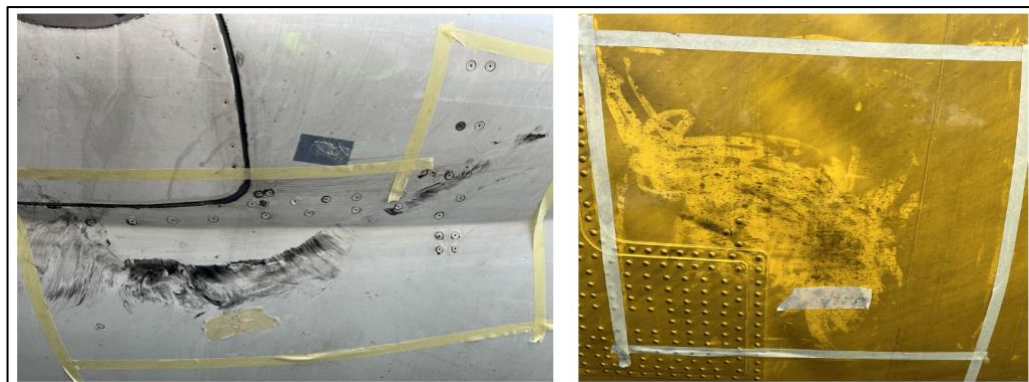
Les fragments du pneu ont également laissé des marques d'impacts et des éraflures sur la partie inférieure gauche du fuselage, au niveau de la section 46, lobe inférieur, station 727.

Fig. 11 Fuselage (section 46, lobe inférieur, station 727)  
Fuselage (section 46, lower lobe, station 727)

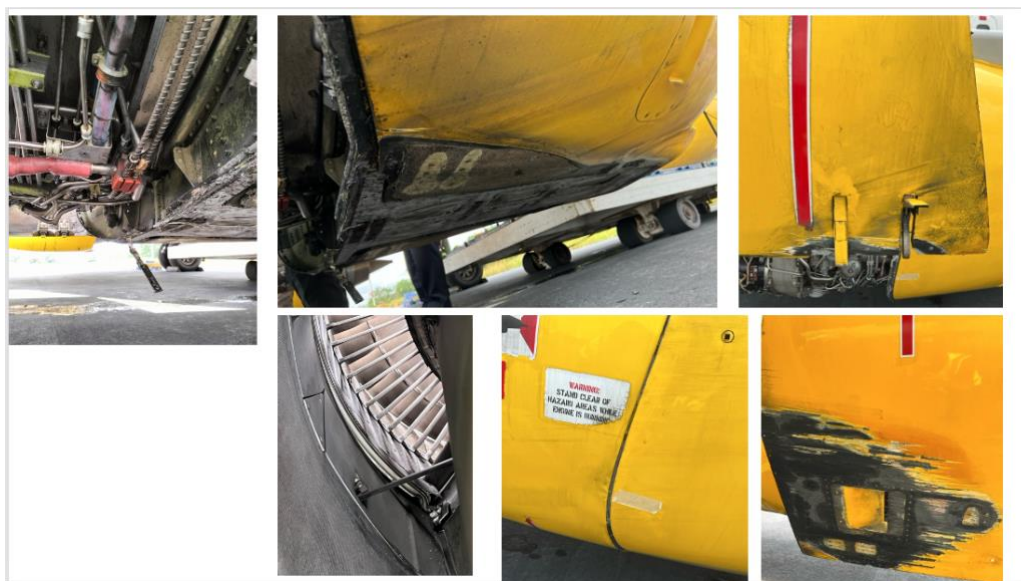
Après la fracture de la jambe de train, l'aéronef a poursuivi sa course en se penchant vers la gauche. La nacelle du moteur gauche a été endommagée à la suite d'un frottement prolongé avec la piste d'atterrissage.

Fig. 12 Nacelle endommagée du moteur gauche  
Damaged left engine nacelle

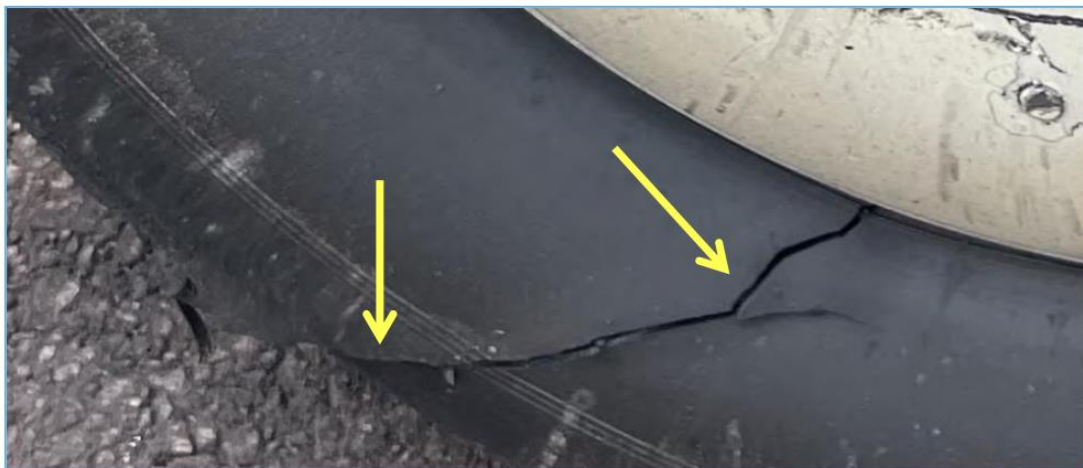
Le flanc présente une rupture localisée en position 6 heures, accompagnée de coupures et abrasions généralisées ainsi que d'une usure latérale avancée.

**Fig. 14** Rupture du flanc du pneu gauche (LH)  
LH tyre sidewall rupture

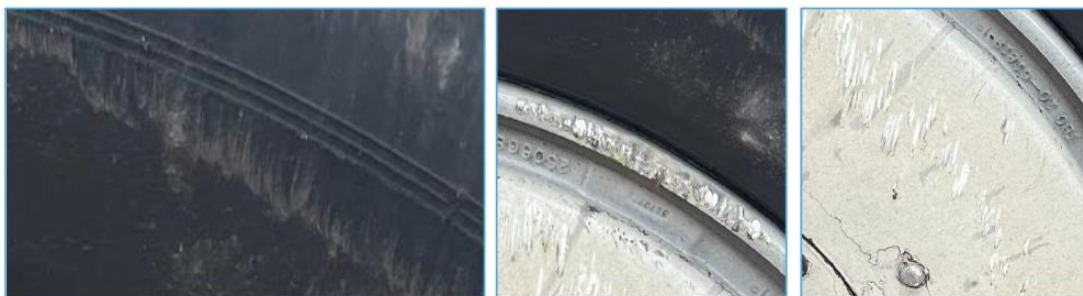
**Fig. 15** Abrasion to tyre sidewall, wheel rim, and wheel cover

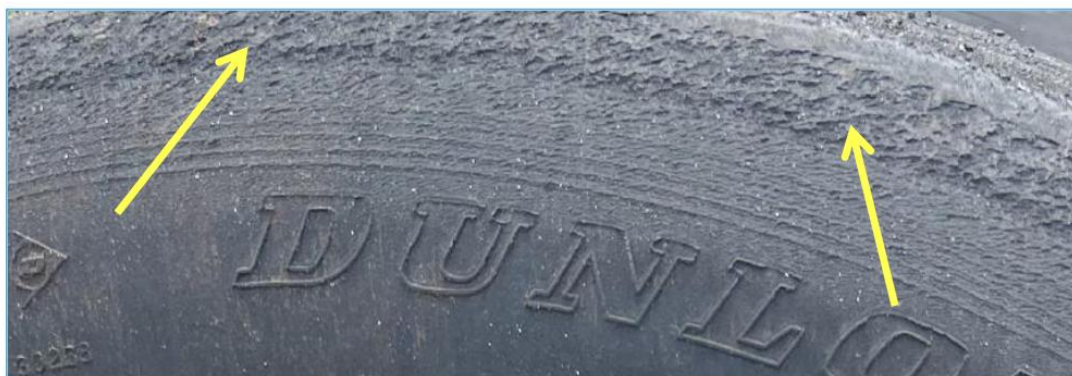
Une usure prononcée a été constatée, dépassant les profils d'usures normaux. La texture rugueuse et les marques distinctives relevées au niveau de l'épaulement de la bande de roulement indiquent des sollicitations sous charges latérales excessives.

**Fig. 16** Usure importante de l'épaule du pneu gauche  
Heavy wear to LH tyre shoulder

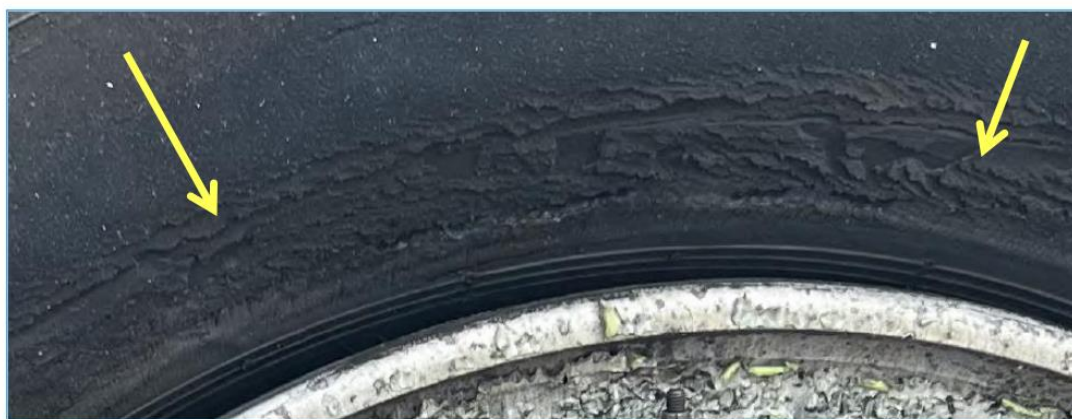
Des traces de surchauffe visibles par une décoloration bleutée du caoutchouc ainsi que des résidus blancs d'origine indéterminée ont également été observés.

Fig. 17 Entailles sur la partie inférieure du flanc  
Lower sidewall gouges

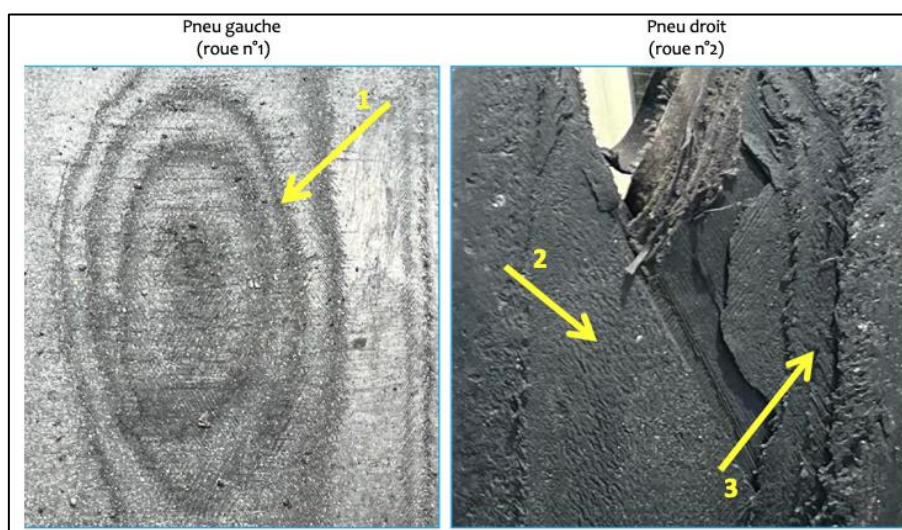
Une rupture de la structure interne du pneumatique a provoqué l'expulsion d'un fragment. Ce phénomène, typique d'un éclatement à haute vitesse de rotation, peut résulter d'un impact avec un corps étranger (FOD), bien qu'aucun indice direct de FOD n'ait été identifié.

Fig. 18 Vue détaillée de l'usure en service des deux pneus au-delà de la limite  
Detailed view of operational wear to both tyres beyond limit

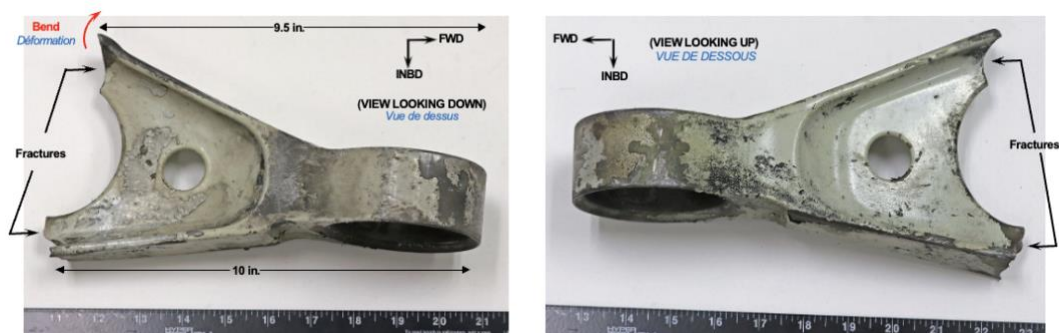
Le demi-compas supérieur présentait deux ruptures complètes au niveau des pattes (oreilles) internes et externes, situées entre 9,5 et 10,0 pouces de l'extrémité avant (Figure 20). Aucun marquage n'a été observé sur la moitié examinée.

Fig. 20 Vues d'ensemble du demi-compas supérieur  
Overall images of the as-received fractured Upper Torsion Link

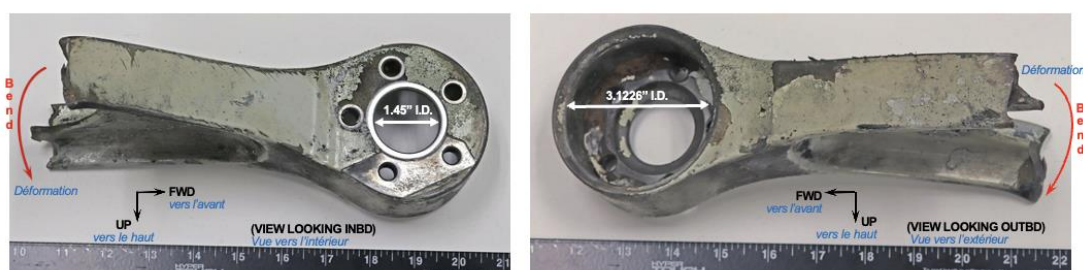
Les deux pattes du demi-compas supérieur étaient déformées vers le haut dans les zones de rupture (Figures 21 et 22). La patte externe était également fléchi vers l'extérieur dans la zone de rupture (Figure 20).

Fig. 21 Vues d'ensemble du demi-compas supérieur fracturé  
Overall images of the fractured Upper Torsion Link

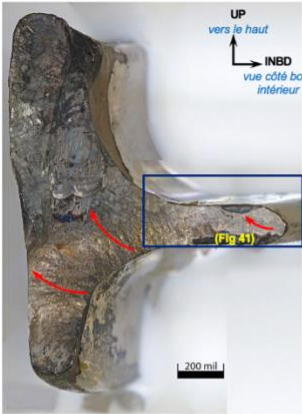
La rupture de la patte externe s'est produite selon un plan oblique, indiquant une séparation ductile (Figure 23). Aucune zone d'origine n'a été identifiée. Des traces d'écoulement étaient visibles selon un trajet elliptique, caractéristiques d'une rupture due à une combinaison de charges en cisaillement et en torsion.

Fig. 23 Gros plan sur la surface de fracture côté extérieur. Les flèches rouges indiquent les directions d'étalement. Close-up of outboard fracture surface. Red arrows denote directions of smearing.

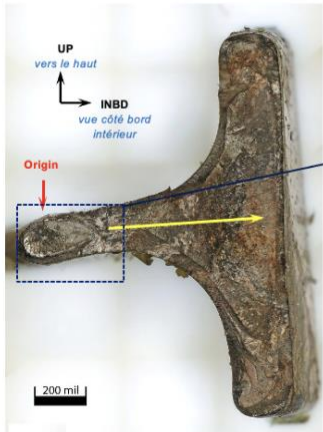
La rupture au niveau de la patte interne présentait des marques en rivièr, permettant d'identifier une zone d'origine située sur la surface supérieure de l'âme centrale (Figures 27 et 28).

Fig. 27 Gros plan de la surface de fracture côté bord intérieur. La flèche jaune indique la direction de propagation de la fissure. Close-up of inboard fracture surface. Yellow arrow denotes direction of crack propagation

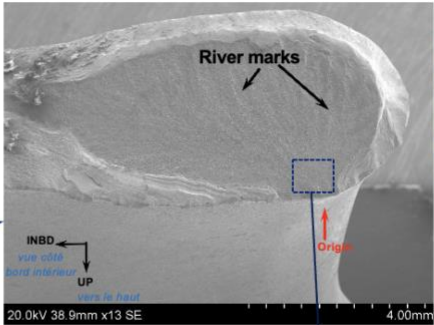
Fig. 28 Image MEB de la fracture traversant la bride intérieure du demi-compas supérieur. SEM image from fracture through inboard flange of Upper Torsion Link.

Les marques de rivière visibles sur la bride intérieure du demi-compas supérieur indiquent la direction de propagation de la fissure.

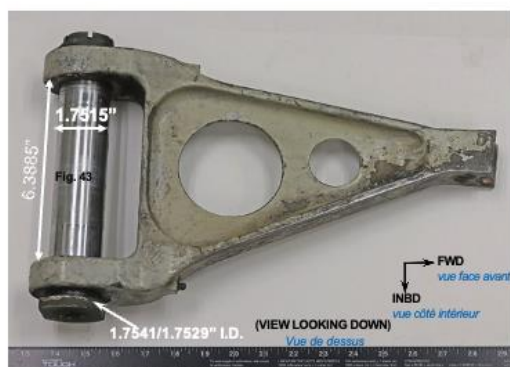
Le demi-compas inférieur présentait des ruptures complètes et transversales au niveau de la patte (lug) avant de fixation à l'amortisseur de shimmy (voir Figures 33 et 34). Les fractures traversaient les côtés diamétralement opposés de l'alésage de la patte.

Les marquages gravés sur la pièce identifient la référence P/N 65-46102-24 (SN 88-5519). Les deux surfaces de rupture ont été endommagées mécaniquement par contact avec la piste et présentaient également des traces de corrosion (voir Figures 35 et 36). Des dommages ont été observés dans les coins inférieurs internes de la chape arrière (AFT clevis), résultant d'un contact avec l'essieu (voir Figure 34).

Fig. 33 et 34 Vues d'ensemble du demi-compas inférieur fracturé, avec le boulon  
Overall images of the fractured Lower Torsion Link with bolt.

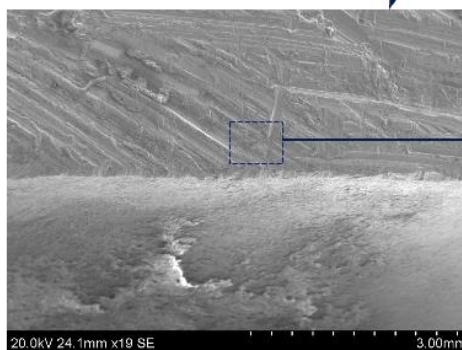
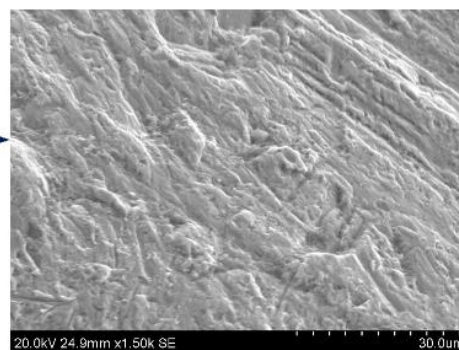
L'analyse MEB n'a pas permis d'identifier le mode de rupture du demi-compas inférieur, en raison des dommages mécaniques postérieurs à la rupture (voir Figures 37 et 38).

Fig. 37 et 38 Micrographies MEB en gros plan de la fracture supérieure. Aucun mode de rupture identifiable n'a pu être déterminé  
SEM Close-ups from Upper fracture. No distinguishable fracture mode could be determined.

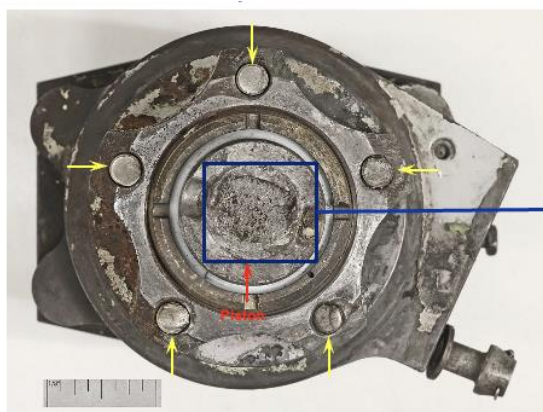
Fig. 43 Vue d'ensemble du piston fracturé. Les flèches jaunes indiquent les boulons de fixation. Les surfaces de fracture des boulons coupés (marquées en jaune) n'ont pas été analysées  
Overall of fractured piston.  
Yellow arrows identify attachment bolts. Severed bolts fractures surfaces (marked in yellow) were not analyzed.

Cinq boulons de fixation situés à l'extrémité externe du boîtier étaient également fracturés (figure 43). Les surfaces de fracture de ces boulons apparaissaient lisses, étalées et à texture terne. Aucun dommage significatif n'a été relevé sur le boîtier. Aucune analyse complémentaire n'a été réalisée sur les boulons.

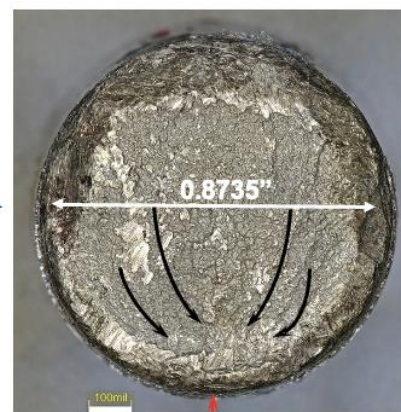
L'amortisseur de shimmy contenait un piston fracturé. Aucun numéro de référence ou de série n'a pu être identifié sur l'amortisseur. Le piston présentait une fracture située à environ 0,34 pouces ( $\approx 8,6$  mm) en dehors du boîtier (voir figures 42 et 43). Le piston était cintré(déformé) au niveau de la zone fracturée et le revêtement en chrome était partiellement écaillé. La surface de rupture présentait des marques de rivière partant du côté convexe/sous tension du piston (figure 44). La texture de la surface de fracture, terne et rugueuse, est caractéristique d'une séparation ductile. L'ensemble des caractéristiques observées indique une rupture du piston par flexion.

Fig. 44 Gros plan de la surface de fracture.  
Les lignes noires indiquent la direction des marques de rivière, révélant l'emplacement de l'origine.  
Les zones gris foncé correspondent à une séparation ductile par flexion.  
Les zones gris clair correspondent à une séparation ductile par cisaillement.  
Close-up of fracture surface. Black lines show river mark direction which reveal origin location. Darker grey areas indicate ductile separation due to bending. The lighter grey areas are ductile separation due to shear.

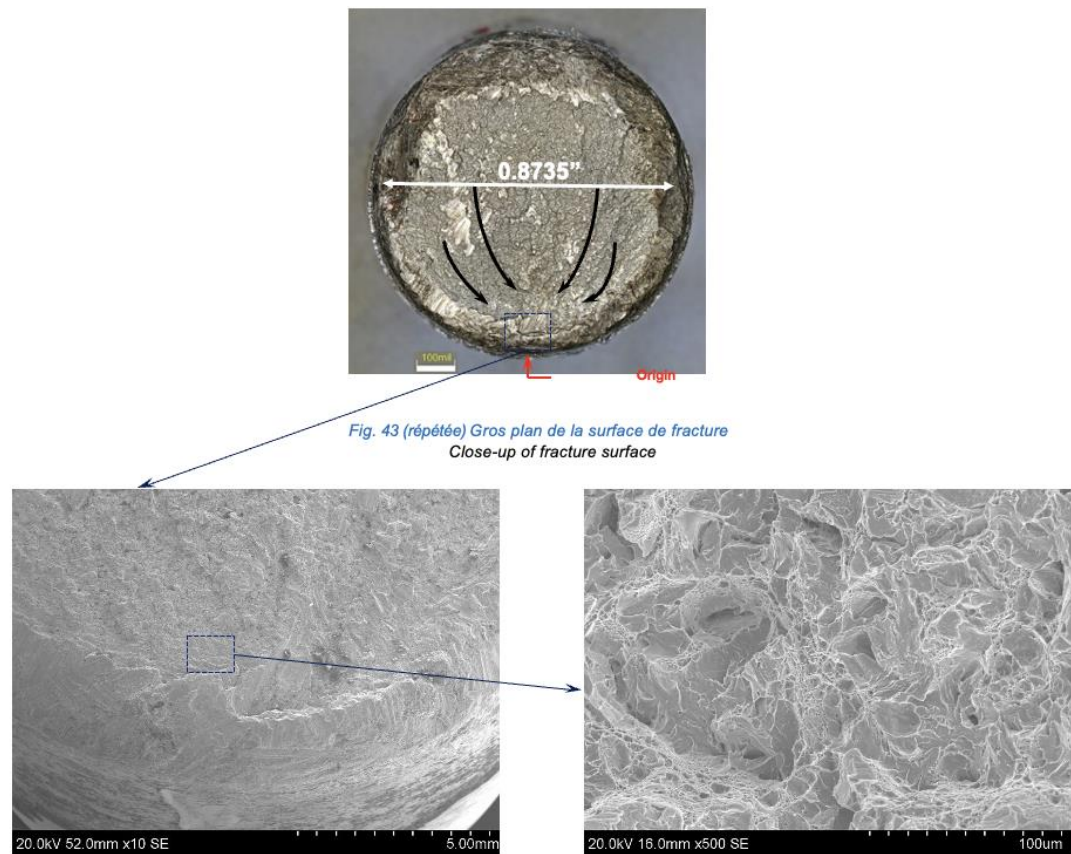
L'analyse MEB de la surface de fracture du piston a confirmé une rupture ductile due à des charges de cisaillement et de flexion (figures 59 et 60). Les cupules observées étaient globalement équiaxes, ce qui est cohérent avec des sollicitations en flexion et en traction.

Fig. 59 et 60 Micrographies MEB en gros plan de la fracture traversant le piston de l'amortisseur de shimmy  
SEM Close-ups from fracture through Shimmy Damper Piston

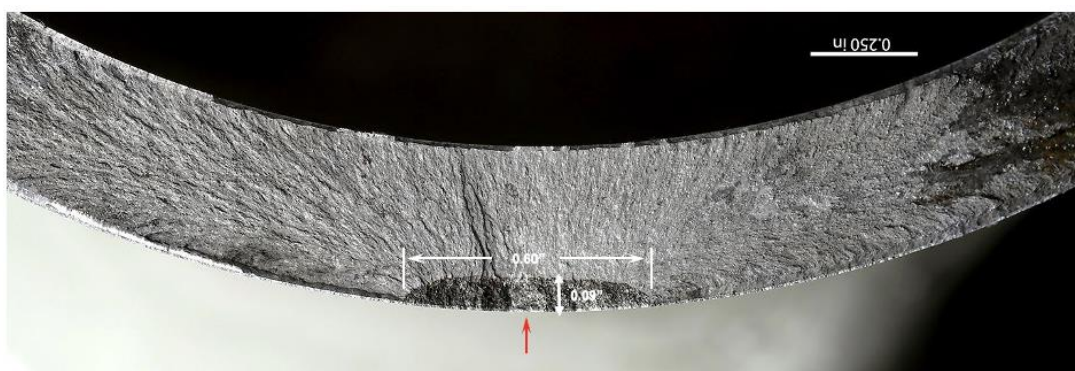
Fig. 66 Vue d'ensemble du cylindre intérieur du train principal (MLG). Note : La zone teintée contient la région d'origine de la fracture  
Overall images of MLG Inner Cylinder. Note: Tinted region contains origin region

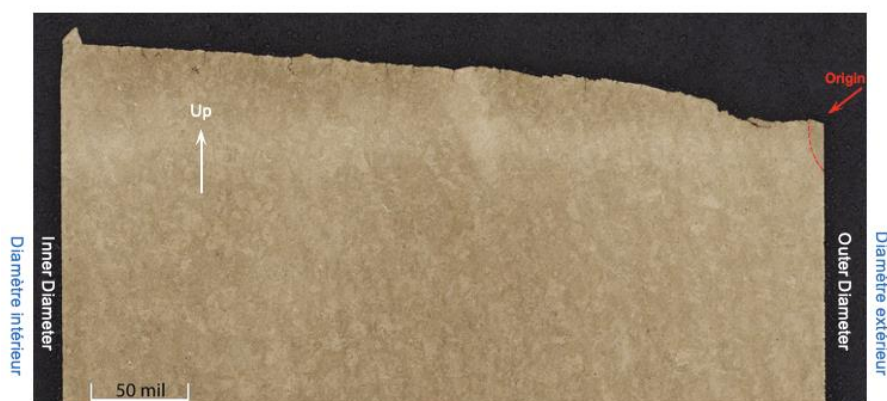
**Fig. 74** Photomicrographies optiques de la section transversale attaquée chimique à travers la zone d'origine du cylindre intérieur, après retrait du placage. (La région légèrement plus foncée est délimitée en rouge)  
Optical photomicrographs of etched cross-section through origin area of Inner Cylinder after removal of plating. (Slightly darker region outlined in red).

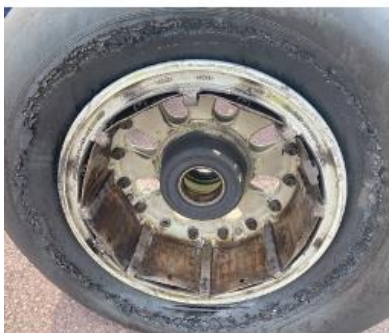
Boulons de roue retrouvés cassés après l'incident  
wheel bolts found broken after incident
