## COMPTE RENDU PRELIMINAIRE

| Enquête : | BEA-01-2023 |

Accident survenu le **8 février 2023**  
à **Brazzaville**  
à l'aéronef **Boeing B737-400SF**  
immatriculé **5N OTT**  
exploité par **Allied Air Limited**

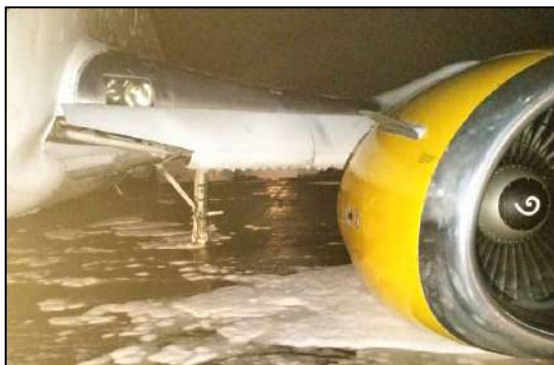
L'aéronef s'est immobilisé à environ 463 mètres du seuil de piste 23. Les composants détachés du train d'atterrissage gauche ont été retrouvés à 98.2 mètres de l'aéronef immobilisé.

Fig. 1 Aéronef 5N-OTT à l'immobilisation sur la piste 05

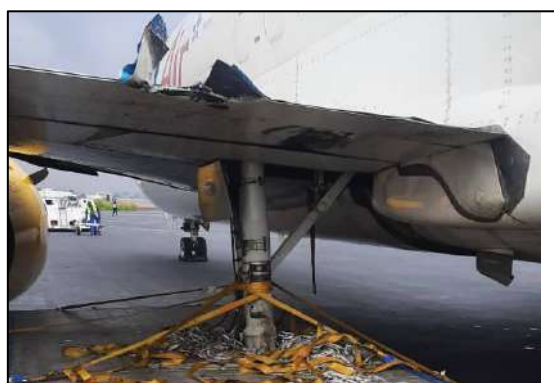
Après le déchargement du fret transporté par l'aéronef et la vidange du carburant pour l'allègement de l'aéronef, une palette de fret a été placée en dessous de la jambe de train principal gauche endommagé. L'aéronef stabilisé a été remorqué et enlevé de la piste 05/23.

Fig. 2 Aéronef 5N-OTT après son enlèvement de la piste 05/23

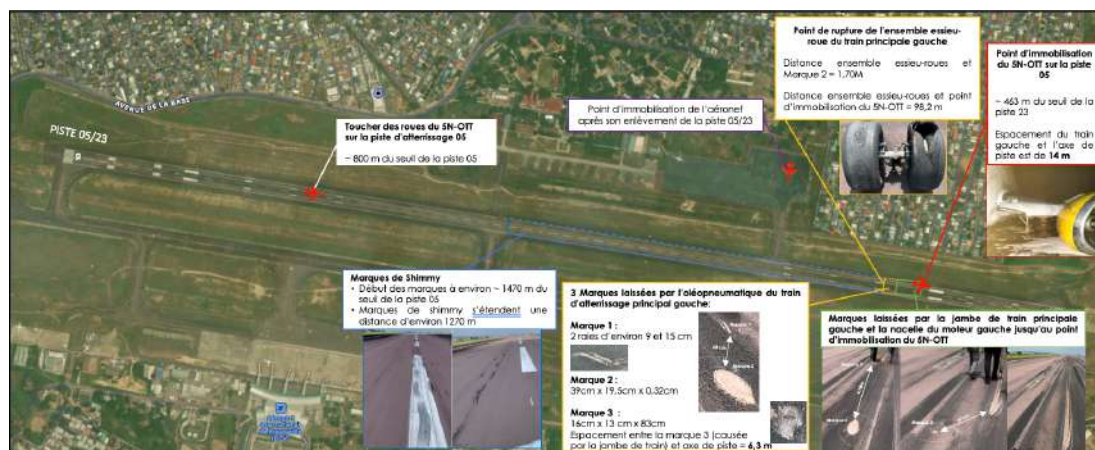
Le toucher des roues du train principal a eu lieu à environ 800 mètres du seuil de piste 05 et le 5N-OTT s'est immobilisé après environ 2037 mètres de roulement sur la piste.

La piste d'atterrissage présente des marques d'oscillation de type shimmy sur une distance d'environ 1250 mètres. Les premières marques de shimmy sont visibles à environ 1470 mètres du point de toucher des roues.

L'ensemble essieu-roues s'est détaché du train principal gauche à 98,2 mètres avant l'immobilisation de l'aéronef.

Fig. 3 Trajectoire du 5N-OTT et marques laissées sur la piste 05/23 (Source : GPS Tracks, annotation du BEA Congo)

Les trois (03) premières marques de dégradation de la piste 05/23 apparaissent 170 cm après le point d'immobilisation de l'ensemble essieu-roues.

A environ 90 cm de la 3<sup>ème</sup> marque, soit 7 mètres du point de rupture de l'ensemble essieu-roues, apparaissent sur le revêtement de la piste, des marques de frottement laissées par le contact continu de la nacelle du moteur gauche et de la jambe de train du 5N-OTT avant son immobilisation.

Pendant l'événement, le 5N-OTT s'est écarté progressivement de sa trajectoire avant de s'immobiliser à gauche de l'axe de piste. Le train d'atterrissage droit se situait à 8,7 mètres de l'axe de la piste.

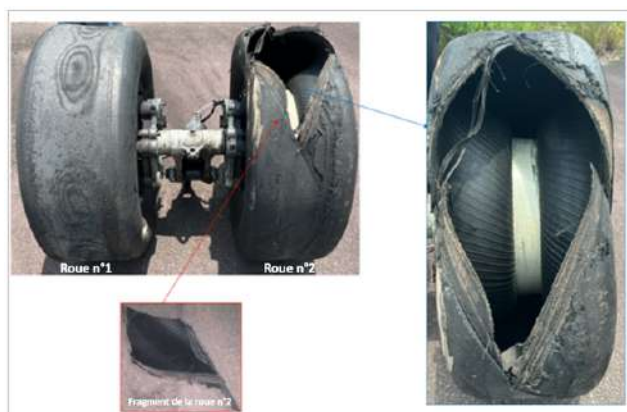
Fig. 4 Ensemble essieu-roues détaché du train d'atterrissage principal gauche

Les roues du train d'atterrissage principal ont été endommagées. Les pneus présentent des coupures et des abrasions sur les flancs et sur la bande de roulement.

Le pneu intérieur (n° 2) s'est éclaté pendant l'événement.

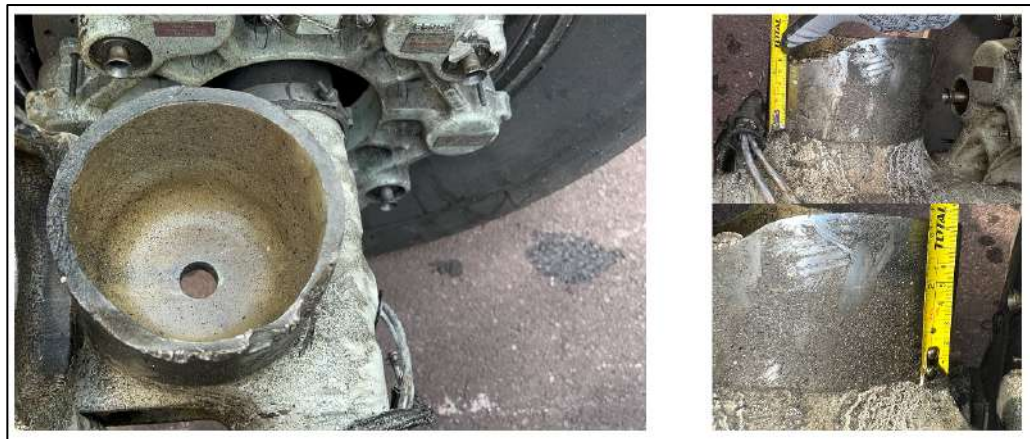
Le cylindre intérieur de la jambe du train d'atterrissage principale gauche s'est fracturé au niveau de sa section chromée, à environ 62 mm au-dessus de l'axe de roue, entraînant le détachement de l'ensemble essieu-roues.

Fig. 5 Cylindre intérieur du train d'atterrissage principal gauche fracturé

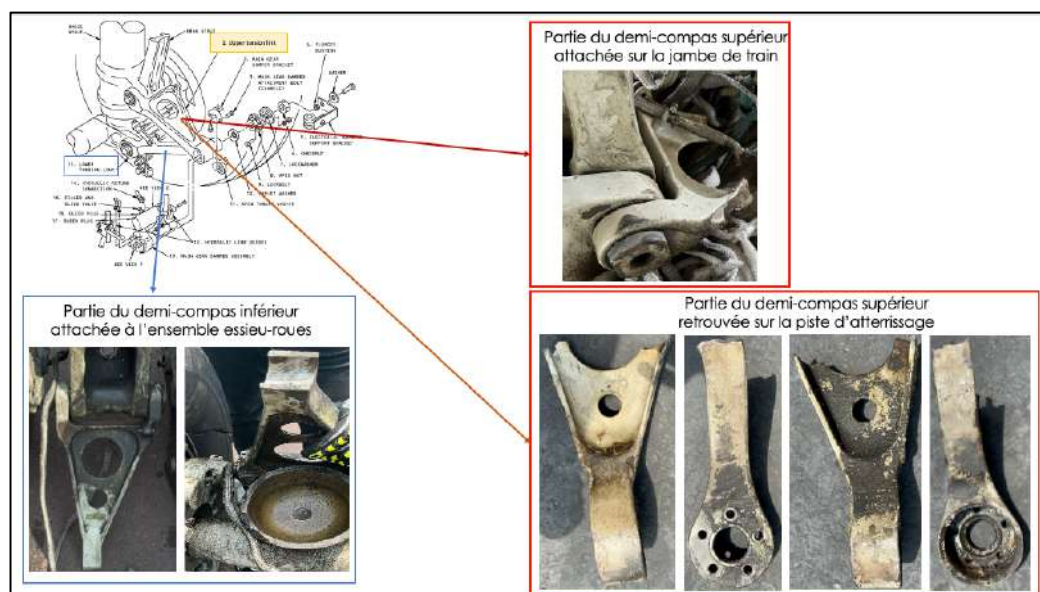
Les demi-compas supérieur et inférieur se sont fracturés.

Fig. 6 Demi-compas supérieur et inférieur fracturés

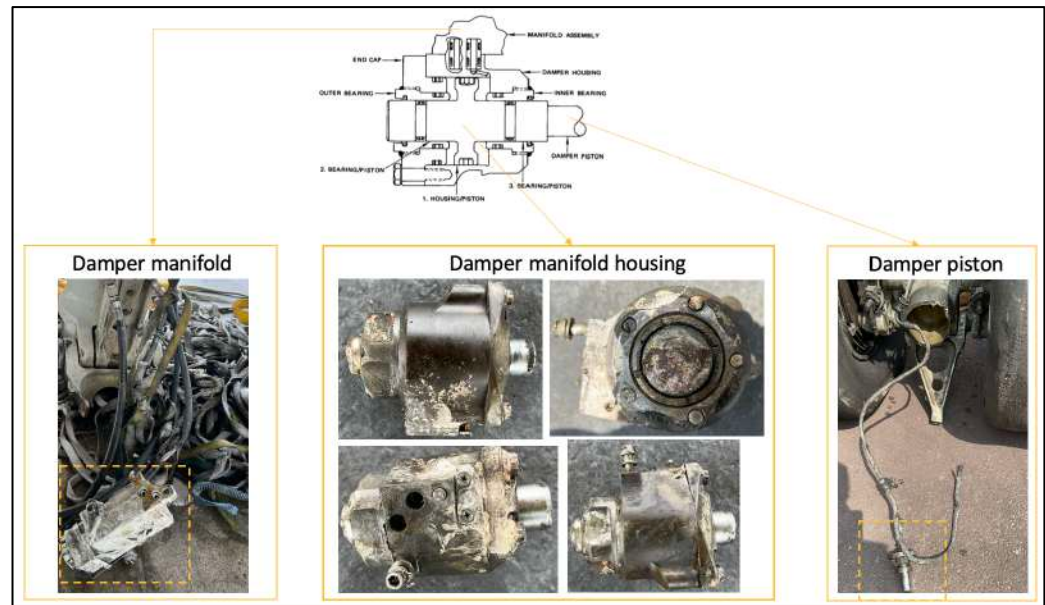
L'amortisseur Shimmy s'est rompu en trois (03) parties : le damper piston s'est cassé, le damper manifold housing s'est fracturé et le damper manifold s'est détaché de son support.

Fig. 7 Amortisseur de shimmy du train d'atterrissage principal gauche endommagé

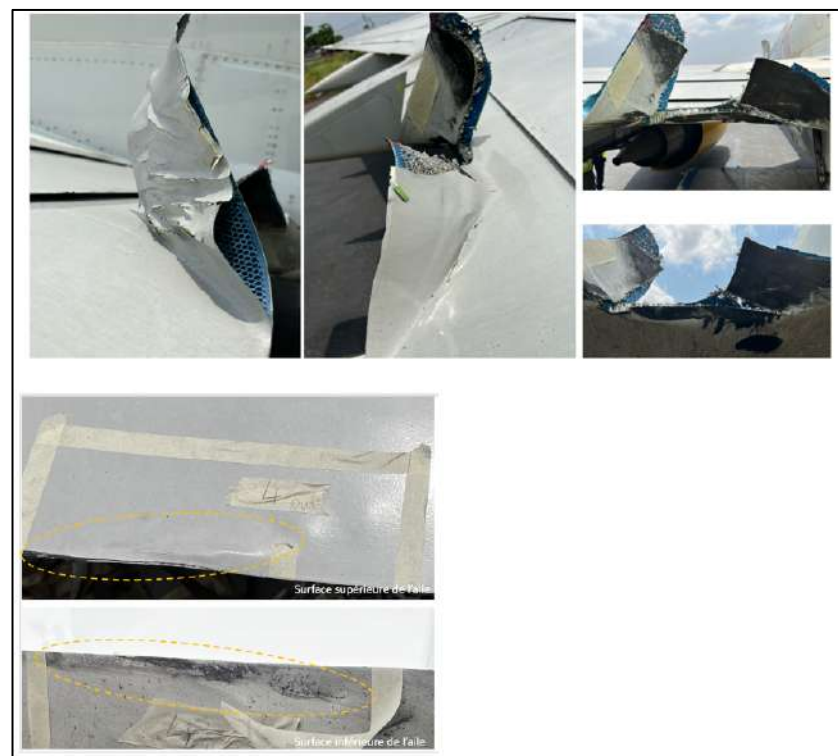
Lors de l'éclatement du pneu intérieur (n°2) au roulement à l'atterrissage, un fragment du pneu projeté a percuté et endommagé le volet intérieur (inboard flap) et le destructeur de portance au sol (ground spoiler) de l'aile gauche et les carénages de volets.

Fig. 8 Volet intérieur (inboard flap) de l'aile gauche endommagé

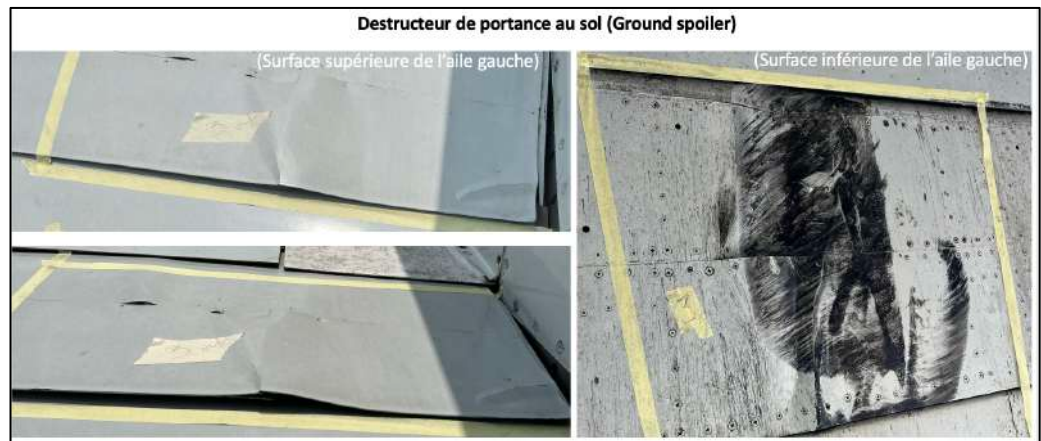
Fig. 9 Destructeur de portance au sol de l'aile gauche endommagé

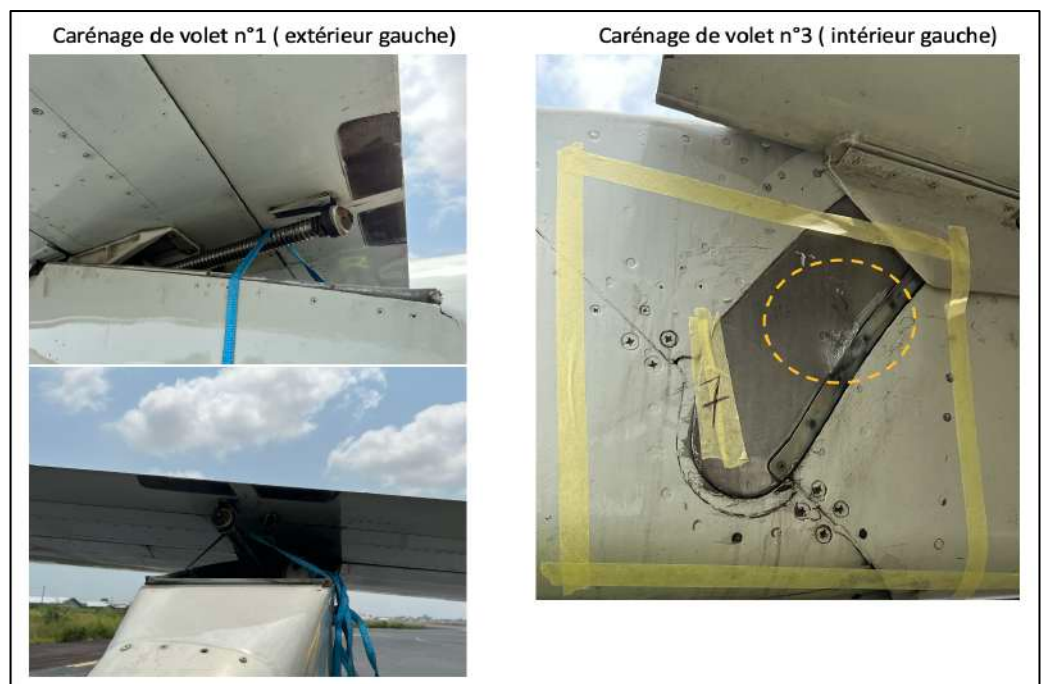
Les carénages de volet n°1 et 3 ont été endommagés.

Fig. 10 Carénages n°1 et 3 de l'aile gauche

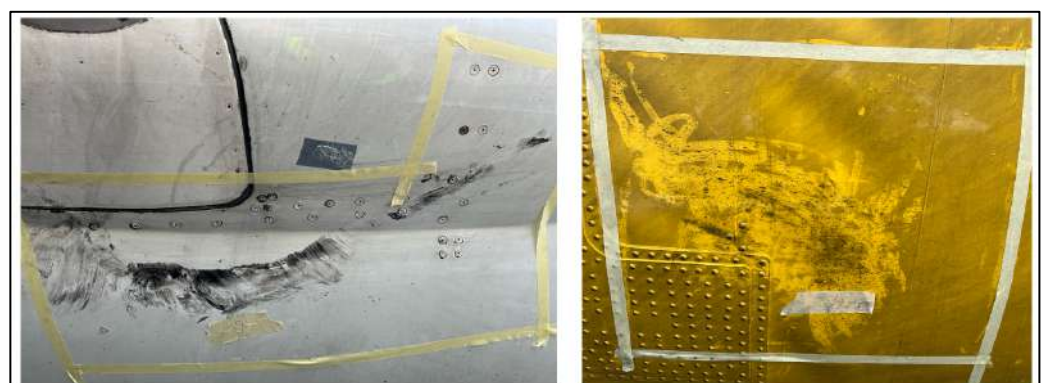
Les fragments du pneu projetés ont laissé des traces d'impacts et des éraflures sur la partie inférieure gauche du fuselage (section 46, lower lobe, station 727).

Fig. 11 Fuselage (section 46, lower lobe, station 727)

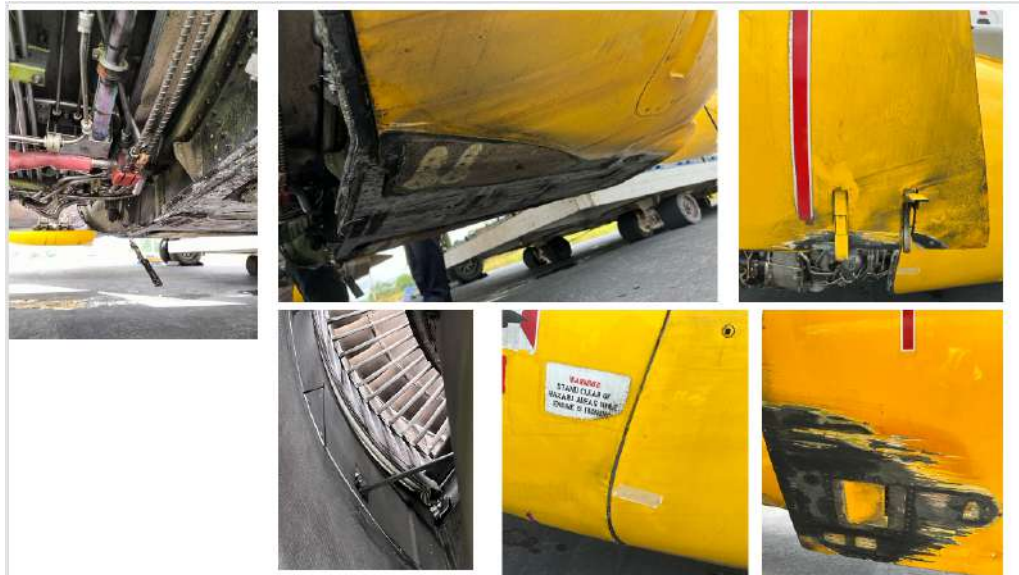
Après la fracture de la jambe de train, l'aéronef a poursuivi sa course en se penchant vers la gauche. La nacelle du moteur gauche a été endommagée à la suite du frottement prolongé avec la piste d'atterrissage.

Fig. 12 Moteur gauche
