MINISTERE DES TRANSPORTS, DE L'AVIATION CIVILE ET DE LA MARINE MARCHANDE BUREAU DES ENQUETES ET DES ACCIDENTS D'AVIATION

COMPTE RENDU PRELIMINAIRE

Enquête: BEA-03-2023

Incident survenu le 17 décembre 2023 à Brazzaville à l'aéronef Boeing B737-36N immatriculé TN-AKC exploité par Africa Airlines Ce compte-rendu préliminaire renseigne sur les éléments factuels colligés au cours de la première phase de l'enquête. Sans analyse, il indique l'état d'avancement de l'enquête.

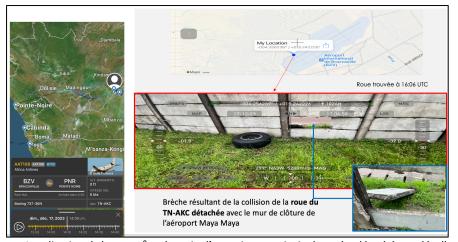
Après s'être détaché du TN-AKC au décollage, la roue a terminé sa course en percutant le mur de clôture de l'aéroport Maya Maya entraînant une brèche.

Fig. 2 Localisation de la roue n°02 du train d'atterrissage principal gauche détachée au décollage

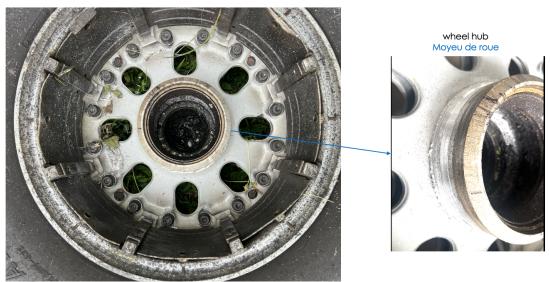
Sur la partie intérieure, on relève des marques de frottements sur le moyeu et les clavettes d'entrainement des rotors de frein.

Fig. 3 Vue d'ensemble de roue n°02 – coté intérieur

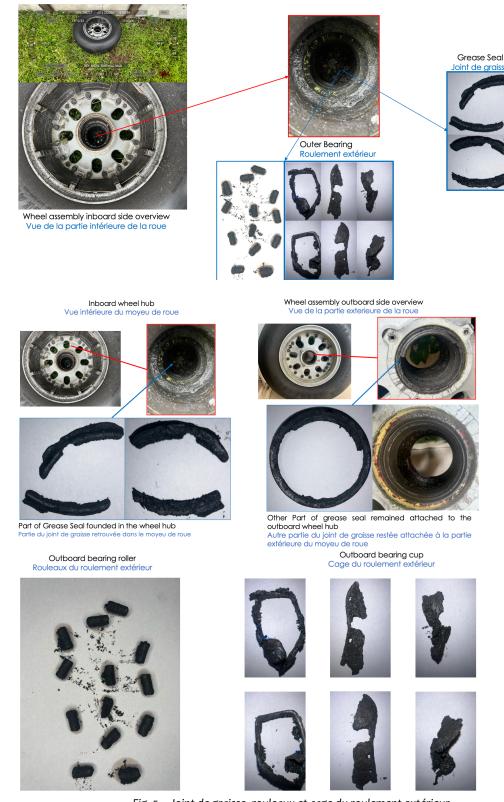
Les rouleaux et une partie de la cage du roulement externe et une partie du joint de graisse extérieur ont été retrouvés dans le moyeu de roue. Exposé à une chaleur excessive, le roulement extérieur s'est décomposé en plusieurs éléments.

Joint de graisse, rouleaux et cage du roulement extérieur

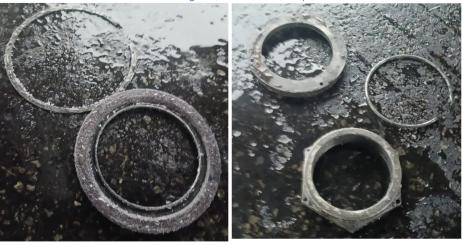
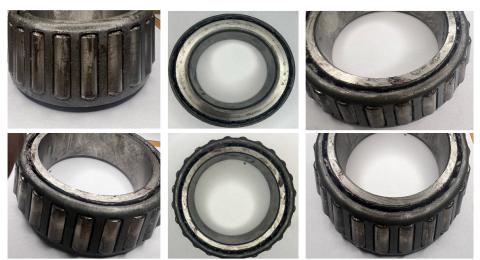
Le roulement intérieur, le joint de graisse intérieur, les deux (02) circlips sont restés attachés à l'axe de roue et ne présentent aucun dommage apparent.

Fig. 7 Circlips, rondelle, écrou, joint de graisse et roulement intérieur

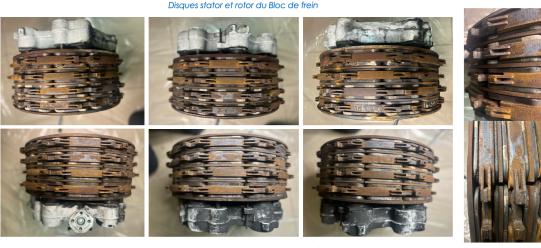
Le bloc de frein n°02 du train d'atterrissage principal gauche a été endommagé et son examen révèle des marques de frottement sur le support de frein.

Les disques stator et rotor du bloc de frein présentent des dommages visibles.

Fig. 8 Bloc de frein n°02

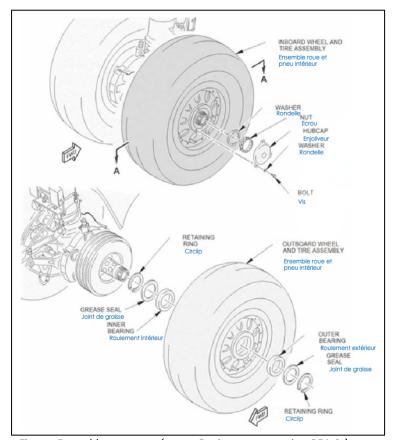
Fig. 9 Ensemble roue-pneu (source Boeing, commentaires BEA Cg)
