**DECLARATION INTERMEDIAIRE**  
**INTERIM INVESTIGATION REPORT**

**Réf.: BEA-01-2023-DI-02**

**Date 08/02/2025**

| <b>7- Aéronef/Aircraft</b> | Boeing 737-400 SF, 5N-OTT, MSN 24529 |

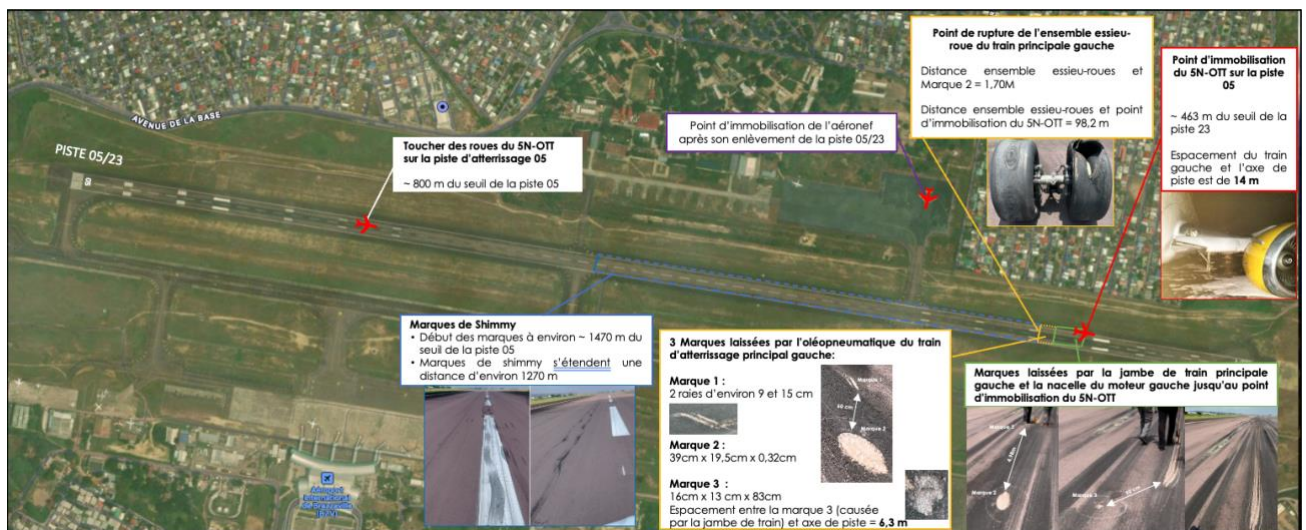
Après l'évènement, la piste d'atterrissage présentait des marques d'oscillations de type shimmy sur une distance d'environ 1250 mètres. Les premières marques de shimmy sont visibles à environ 1470 mètres du point de toucher des roues.

Les marques de shimmy précèdent celles causées par le frottement du moteur gauche, de la jambe du train d'atterrissage principal gauche et ses composants détachés avec la surface de la piste.

Le 5N-OTT s'est immobilisé après 2037 mètres de roulement sur la piste 05, à environ 463 mètres du seuil de la piste 23.

Au roulage, l'aéronef s'est progressivement écarté de sa trajectoire et à son immobilisation, son train d'atterrissage droit se situait à 8,7 mètres à gauche de l'axe de la piste 05/23.

Fig. 1 Trajectoire du 5N-OTT et marques laissées sur la piste 05/23 (Source : GPS Tracks, annotation du BEA Congo)  
(Cf. Compte rendu préliminaire n°CRP 01/Mars 2023)
