**DECLARATION INTERMEDIAIRE**  
**INTERIM INVESTIGATION REPORT**

Réf.: BEA-02-2022-DI-01

| 4- <b>Type d'événement/</b><br><i>Type of Occurrence</i> | Accident (ACCID) |
| 7- <b>Aéronef/Aircraft</b> | Beechcraft 1900C1, TN-AIQ, MSN UC-40 |

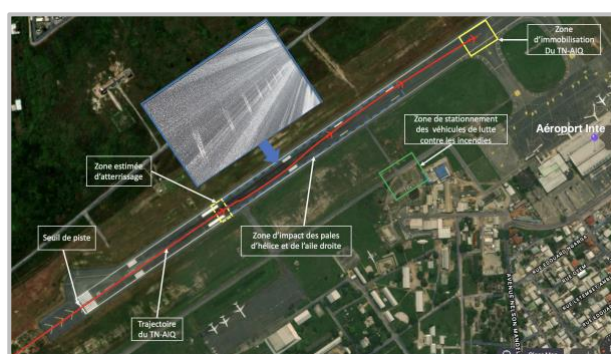
L'appareil s'est immobilisé sur la piste à 1166m du seuil de la piste 17.

Fig. Illustration de la trajectoire de l'aéronef (Source : GPS Tracks, avec annotation du BEA)
