**DECLARATION INTERMEDIAIRE**  
**INTERIM INVESTIGATION REPORT**

Réf. : BEA-02-2022-DI-02

| 4- <b>Type d'événement/</b><br><i>Type of Occurrence</i> | Accident (ACCID) |
| 7- <b>Aéronef/Aircraft</b> | Beechcraft 1900C1, TN-AIQ, MSN UC-40 |

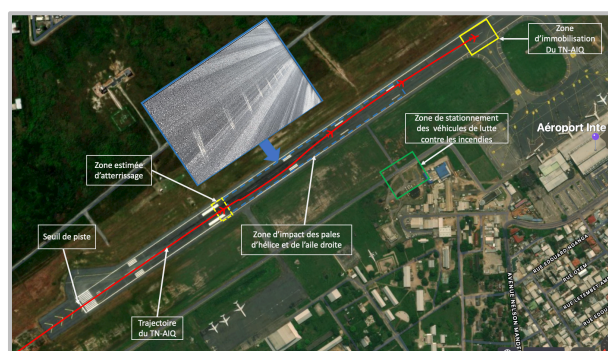
L'appareil s'est immobilisé sur la piste à 1166m du seuil de la piste 17.

Fig. Illustration de la trajectoire de l'aéronef (Source : GPS Tracks, avec annotation du BEA)
