**DECLARATION INTERMEDIAIRE**  
**INTERIM INVESTIGATION REPORT**

Réf.: BEA-02-2023-DI-01

| 4- <b>Type d'événement/</b><br><i>Type of Occurrence</i> | Incident grave (SINCID) |
| 7- <b>Aéronef/Aircraft</b> | ATR 72-212A, TN-AKA, MSN 794 |

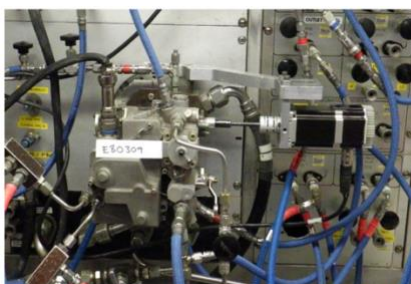
Figure 1 - MFCU sur un banc d'essai dans les installations de Pratt & Whitney

Le MFCU a été visuellement examiné et a subi des tests fonctionnels suivant le manuel de maintenance des composants d'Honeywell (73-20-61). L'équipement a ensuite été démonté et des tests additionnels ont été réalisés sur ses composants.

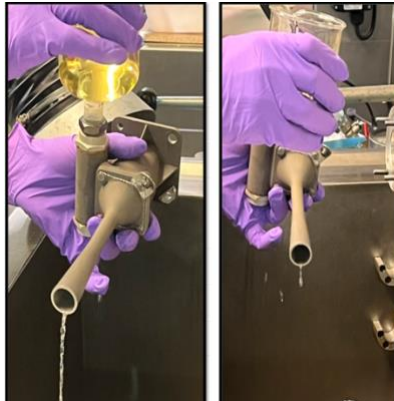
Figure 3 – Test de la pompe carburant Yaw damper dans les installations de Collins Aerospace

Elle a été visuellement examinée et testée conformément au manuel de maintenance des composants de Collins Aerospace (DOC28-21-78, section « Testing and fault isolation ») pour notamment vérifier l'étanchéité de chaque clapet anti-retour, examiner le fonctionnement des clapets anti-retour dans le sens de l'ouverture et évaluer ses performances.

Les tests suivants ont été réalisés: Essai de serrage sur clapets anti-retour (Tightening test on non-return-valves), Test de seuil d'ouverture des clapets anti-retour (Opening threshold test of the non-return-valves), test fonctionnel de l'équipement.

A l'issue de ses tests, l'équipement a été démonté et ses composantes ont été soumises à une inspection visuelle.

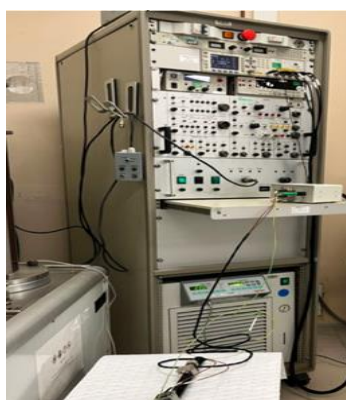
Figure 3 - Fuel probe dans les installations de Safran Aerosystems

Elle a été testée à l'effet de vérifier la fonction niveau bas et la mesure de capacité utilisées pour calculer la quantité de carburant.

Outre l'examen visuel, le contrôle des dimensions de la sonde, le test de résistance d'isolation, les tests fonctionnels suivants ont été réalisés conformément au manuel de maintenance des composants de Safran Aerosystems (28-42-72 REV 07, datée de septembre 2022): mesure de la contenance (dry capacity measurement), mesure de la compensation (compensatory resistance measurement) et mesure du niveau (level detector).
