**DECLARATION INTERMEDIAIRE**  
**INTERIM INVESTIGATION REPORT**

Réf.: BEA-02-2023-DI-02

| 6- <b>Lieu d'occurrence/</b><br><i>Location of the occurrence</i> | Vol AAT 102 reliant Brazzaville (FCBB) à Pointe-Noire (FCPP) |
| 7- <b>Aéronef/Aircraft</b> | ATR 72-212A, TN-AKA, MSN 794 |

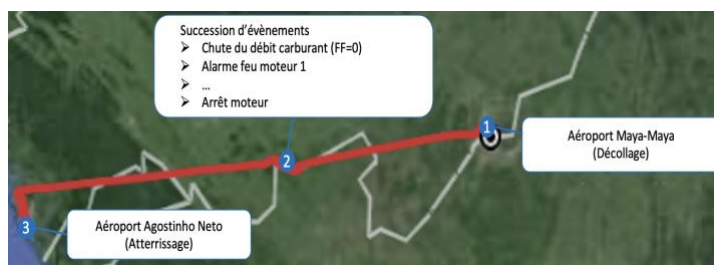
fig. 1 trajectoire du tn-aka

à environ FL149, le moteur gauche a subi une perte de couple et de débit carburant, entraînant une diminution de la vitesse indiquée, une augmentation de l'assiette et des changements d'inclinaison. un auto-relight transitoire s'est produit avant une nouvelle chute des paramètres moteur gauche. la vitesse minimale est descendue à 128 kt, l'inclinaison maximale à 29° et l'incidence à 15,7°, proche du seuil de déclenchement du shaker.
