## RAPPORT FINAL

Enquête : BEA-02-2022

Accident survenu le **19 septembre 2022**  
à **l'aéroport Agostinho Neto (Pointe Noire/République du Congo)**  
impliquant **l'aéronef de type Beechcraft 1900C**  
immatriculé **TN-AIQ**  
exploité par **Equaflight Service (EKA)**

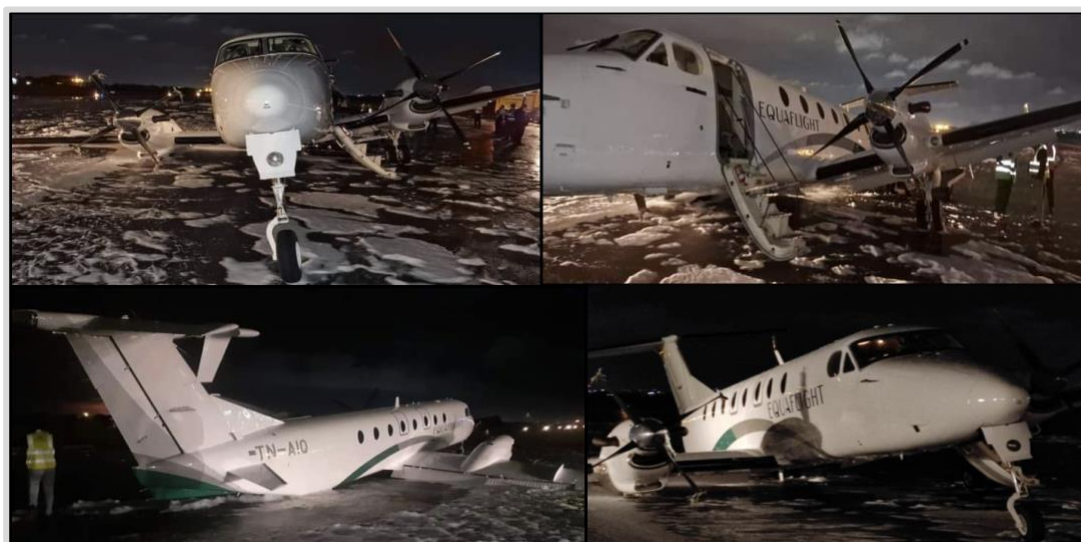
Le réservoir de carburant de l'aile droite a été perforé lors de l'impact et son contenu s'est déversé sur la piste dans la zone d'immobilisation.

Figure 1. TN-AIQ après l'accident sur la piste d'atterrissage (Source : AERCO)

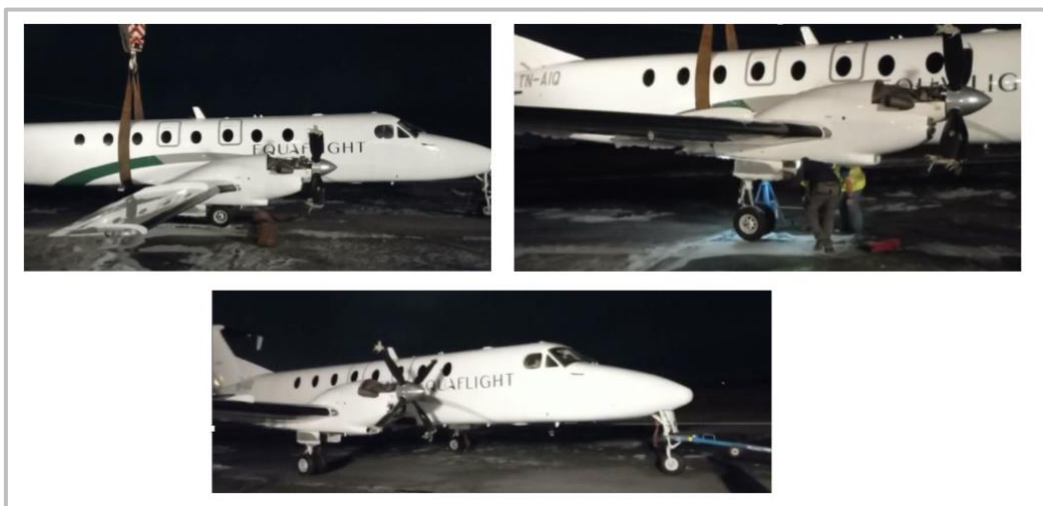
Pendant les opérations d'enlèvement de l'aéronef, le train principal droit s'est librement déployé sous l'effet du levage. Une fois l'appareil positionné sur vérins du côté droit, le train a été verrouillé manuellement par le personnel de maintenance d'Equafly.

Figure 2. TN-AIQ après l'accident sur la piste d'atterrissage (Source : AERCO)

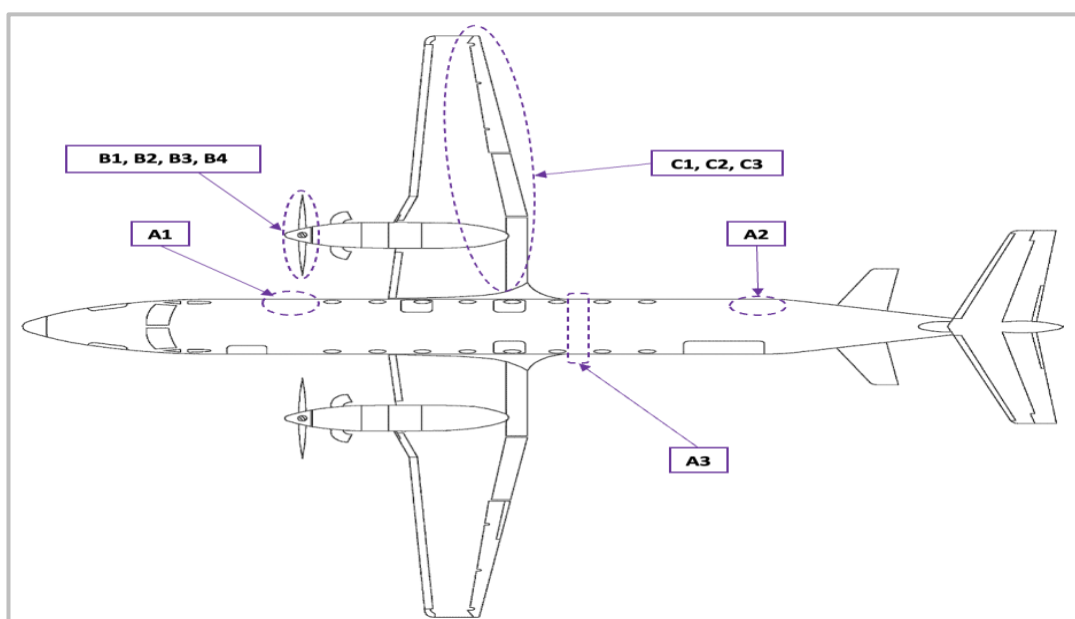
L'aéronef présente des dommages majeurs sur la structure du fuselage, l'extrémité de l'aile droite, les commandes de vol et l'hélice droite, résultant de l'effacement du train d'atterrissage principal droit après l'atterrissage. Ces dommages sont attribués au frottement avec la piste.

Figure 6. Plan d'impact de l'aéronef  
(Source : Textron aviation, avec annotation du BEA)

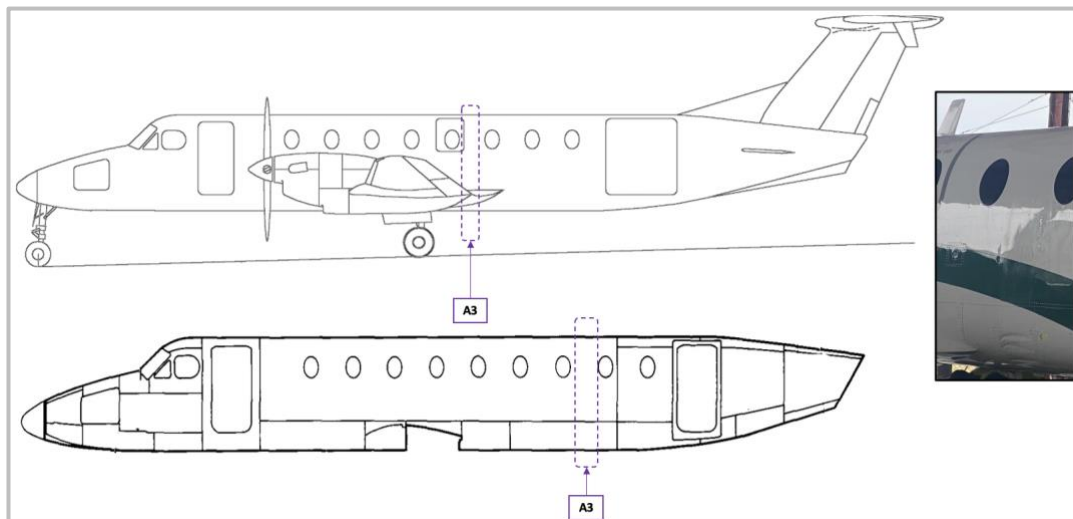
Des plis dans le revêtement extérieur du fuselage, causé par la pression exercée par une sangle lors du levage de l'aéronef pendant son enlèvement, ont été identifiés. (A3, figure 7)

Figure 7. Plan d'impact de l'aéronef (vue — côté gauche)

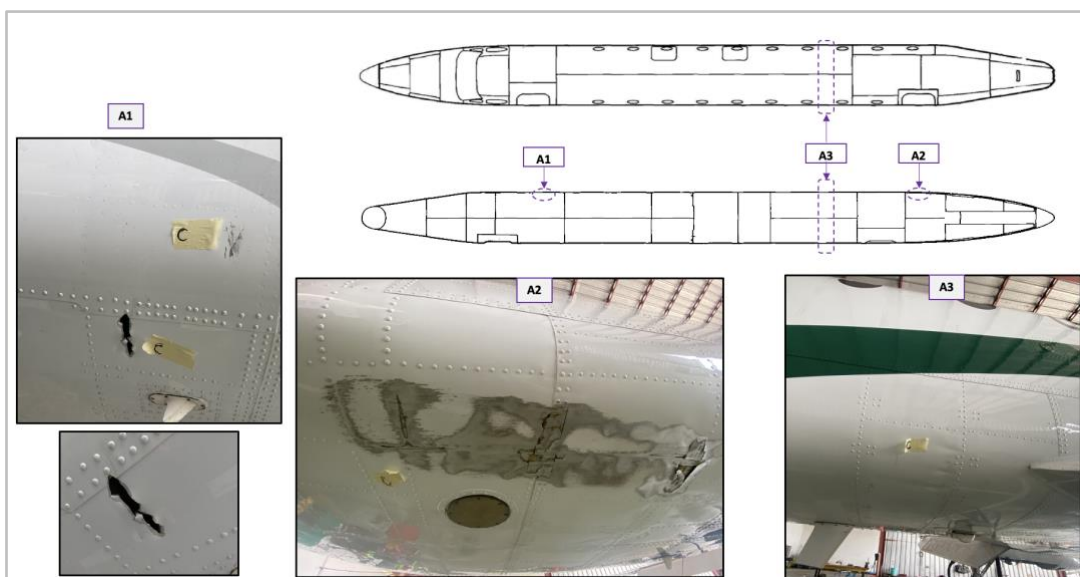
Une perforation du fuselage a été observée dans le revêtement de la partie inférieure avant du fuselage, côté droit. (A1, figure 9)

L'examen a également révélé des traces d'impact et de frottement sur les revêtements de la partie inférieure du fuselage. (A2, figure 9)

Figure 9. Plan d'impact de l'aéronef (Source - BEA-Congo)

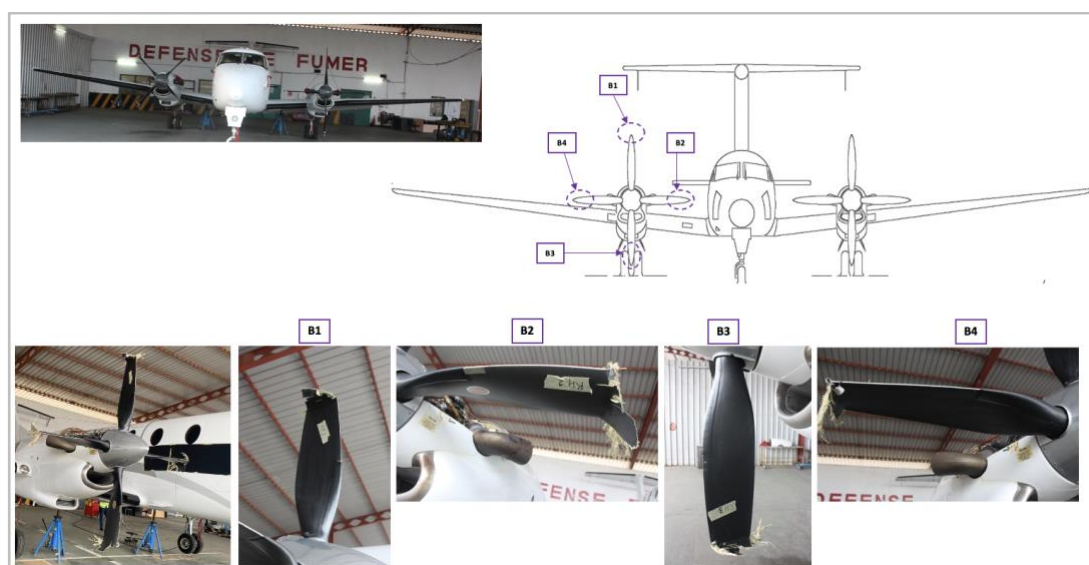
Les quatre pales de l'hélice droite sont entrées en contact avec la piste à l'atterrissage et ont été endommagées à divers degrés.

L'hélice gauche n'a subi aucun dommage.

Figure 10. Plan d'impact de l'aéronef (vue — face avant)

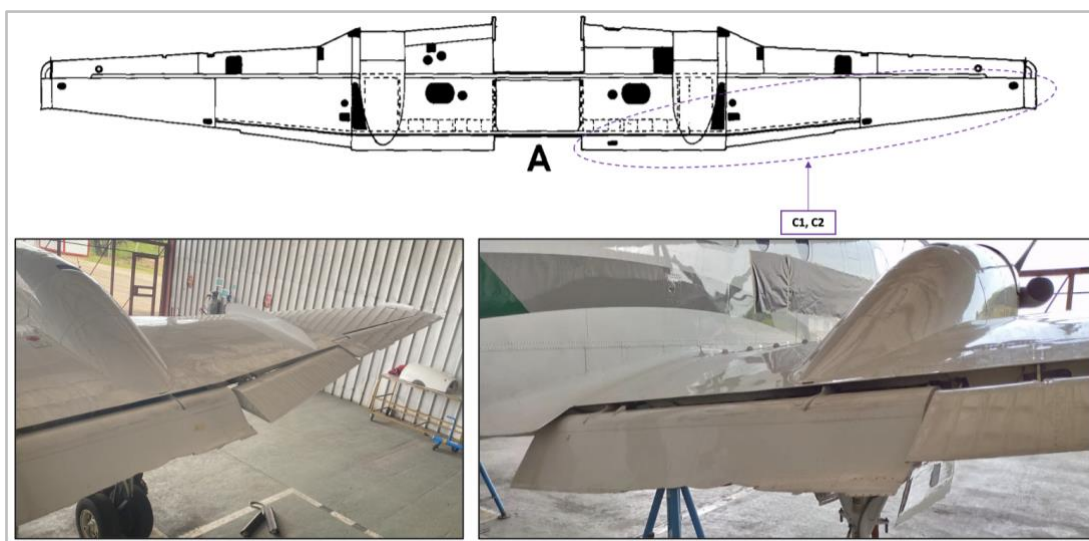
Les volets étant complètement sortis, en position atterrissage, les bords de fuite ont été abrasés.

Figure 11. Plan d'impact de l'aile droite (vue de haut)

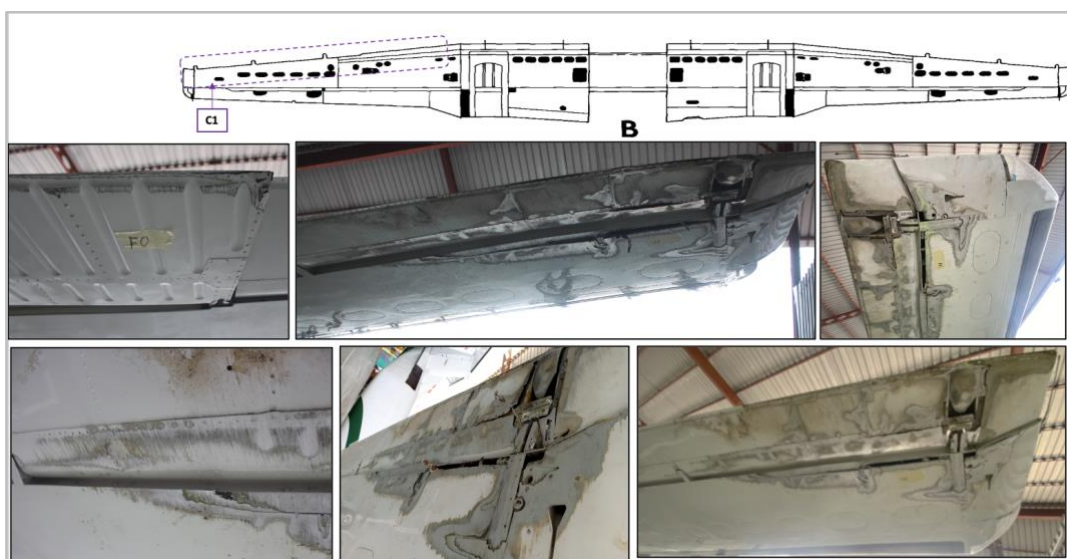
L'extrémité de l'aile droite et l'aileron présentent des éraflures dues aux frottements avec la piste. Le réservoir de carburant situé dans l'aile droite a été perforé. (C1, figure 12)

Figure 12. Plan d'impact de l'aile droite (vue d'en bas)

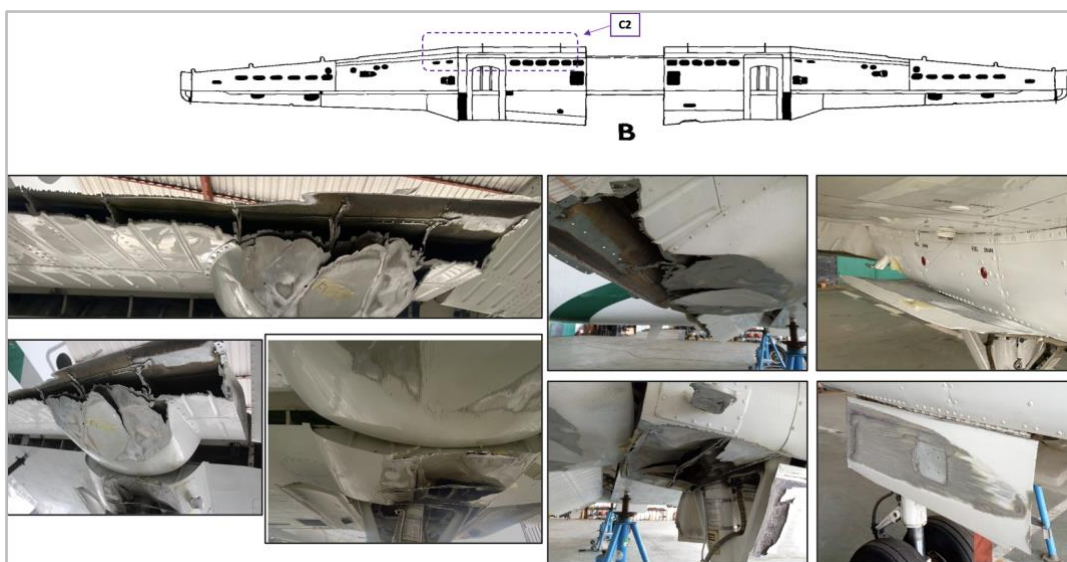
Le volet intérieur droit et les trappes du train principal droit ont été endommagés suite aux frottements avec la piste lors de l'effacement du train. (C2, figure 13)

Figure 13. Plan d'impact de l'aile droite (vue d'en bas)

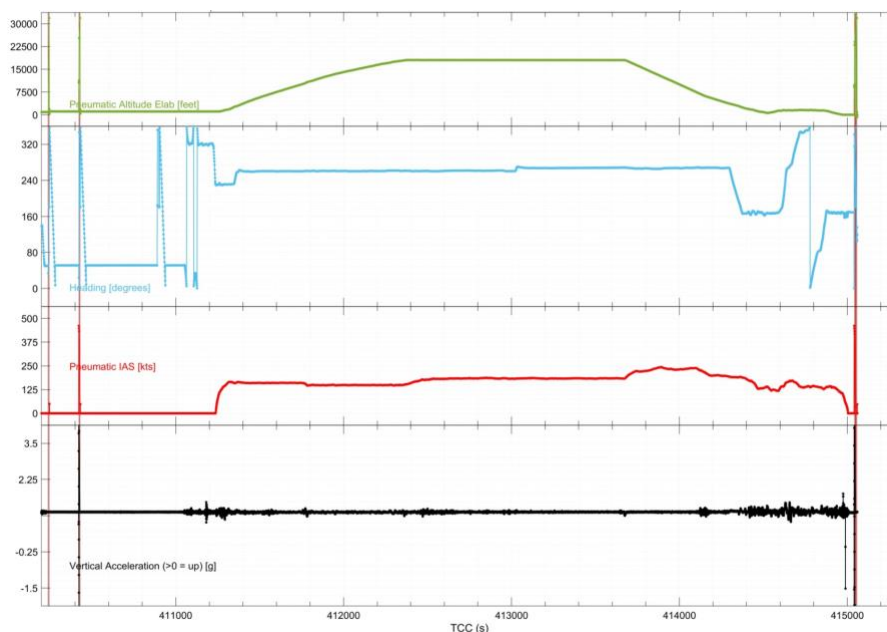
Toutefois, l'absence de paramètres valides concernant l'accélération longitudinale et le roulis n'a pas permis de détecter ou de confirmer l'effondrement du train d'atterrissage principal droit à travers les seules données FDR.

Figure 14 - Paramètres enregistrés du vol

8. Le CVR a été exploité sans difficulté et contenait un enregistrement conforme couvrant la phase d'approche, d'atterrissage et de l'événement.
9. Le FDR contenait 114 heures de données, mais seuls 4 paramètres étaient exploitables. L'absence de données dynamiques (roulis, accélération longitudinale) et de datation UTC a limité la reconstitution complète des séquences d'effacement du train.

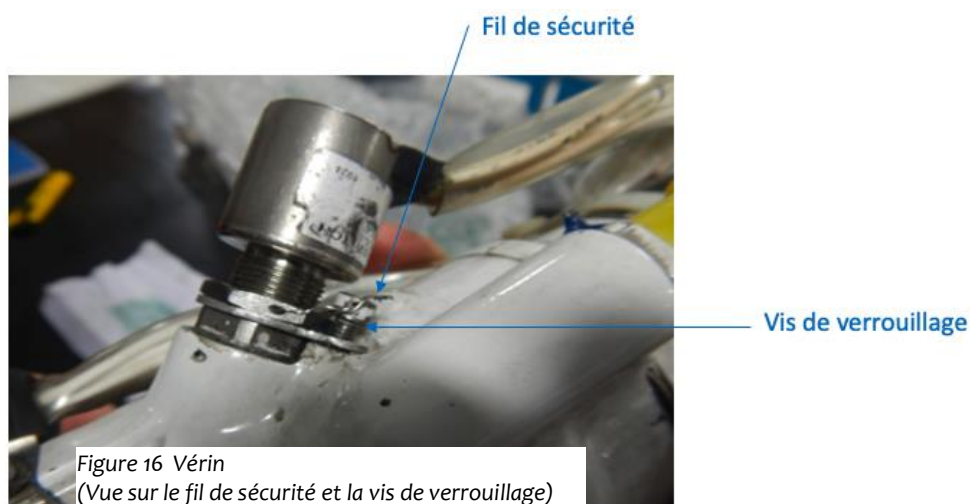
- L'état général du vérin était jugé bon ;
- Cependant, le commutateur lock/unlock présentait des anomalies (voir figure 16) :
  - le fil de sécurité du commutateur sectionné ;
  - le mastic de blocage (torque putty) brisé ;
  - la vis de fixation inappropriée (trop longue, référence incorrecte), empêchant un serrage correct.

Ces anomalies ont été considérées comme potentiellement contributives à un dysfonctionnement de l'indication de verrouillage.

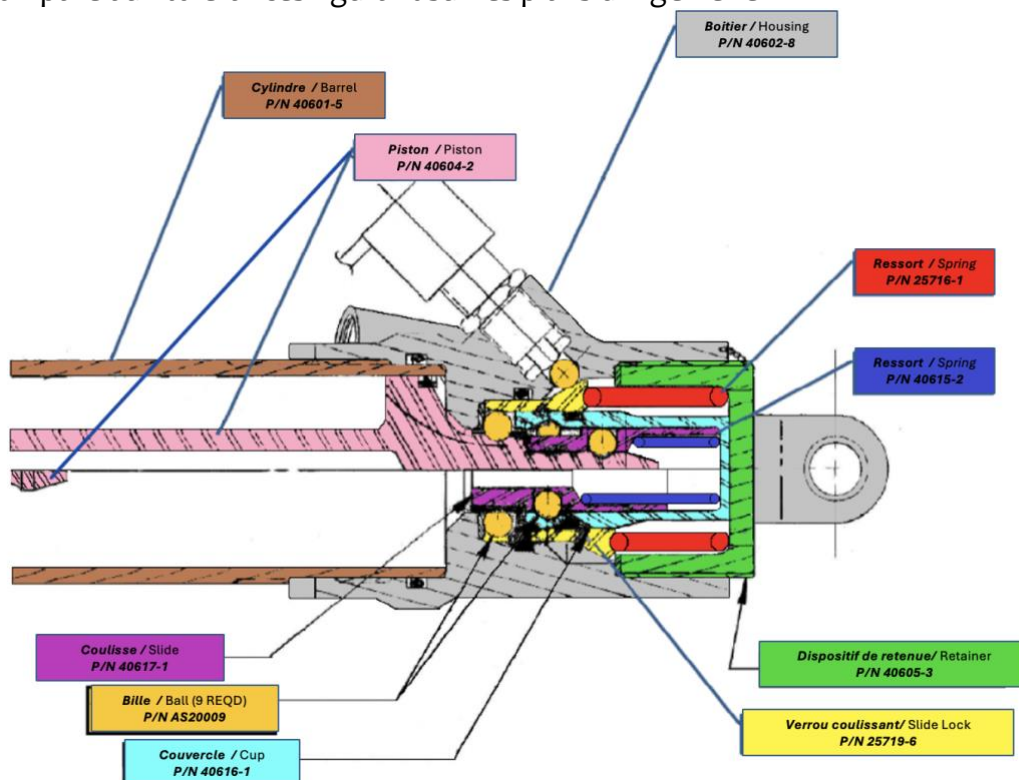
Figure 17 Composants internes du vérin

L'inspection interne a mis en évidence une cause probable de non-verrouillage mécanique du vérin en position sortie, attribuable à une perte significative de la force du ressort de verrouillage. Bien que les autres composants aient été trouvés en bon état, la force appliquée mesurée (69 lb au lieu de 125 lb spécifiés) ne garantissait pas un verrouillage fiable, surtout sous les sollicitations dynamiques liées à l'atterrissage et aux vibrations.

Cette défaillance du ressort, associée à un commutateur lock/unlock présentant un défaut d'installation, a contribué à une mauvaise indication de l'état du train ainsi qu'au non-verrouillage effectif du vérin, conduisant à l'effacement du train principal droit lors de l'atterrissage.

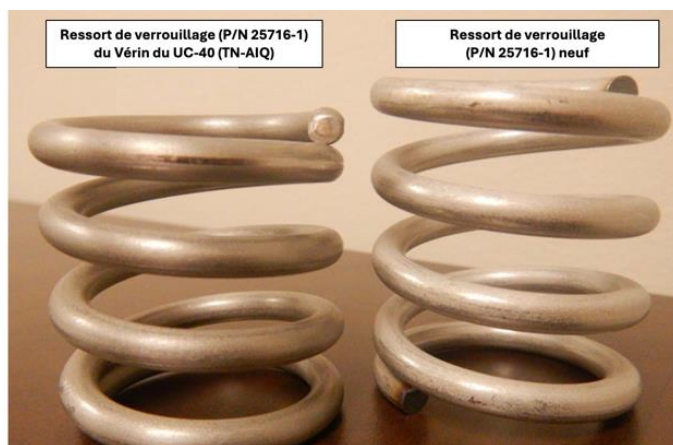
- Fonction : Ce ressort applique une pression sur le coulisseau de verrouillage (slide lock) afin de maintenir le piston du vérin en position étendue une fois le train sorti.
- Résultat de mesure :
  - Longueur libre mesurée : 0,196 pouce,
  - Longueur nominale attendue :  $2,06 \pm 0,06$  pouces.
- Conséquence : Cette compression excessive du ressort a réduit la force appliquée au mécanisme de verrouillage. Des essais ont estimé cette force à **69** livres, contre les 125 livres spécifiées par les exigences d'ingénierie. (voir figure 18)

Figure 18 Ressort du vérin (installé sur l'UC-40) vs Ressort neuf

Le non-verrouillage mécanique du train principal droit en position étendue, dû à un ressort de verrouillage non conforme aux spécifications du constructeur (longueur et force insuffisantes) a provoqué l'effacement du train d'atterrissage principal droit lors du roulage après l'atterrissage.

*Le Bureau recommande à Equaflight Service de renforcer la gestion des dossiers de maintenance et la traçabilité des composants critiques, notamment les vérins et leurs sous-ensembles, en s'assurant que chaque composant réceptionné soit systématiquement accompagné d'une documentation complète (certificat libératoire, rapports des travaux réalisés, et autres pièces justificatives). Il convient que cette documentation soit archivée, tenue à jour et facilement accessible afin de faciliter l'identification rapide des causes potentielles de défaillance.*

*Le Bureau recommande à AIRMAIN de renforcer les procédures de contrôle qualité lors de la réception et de l'installation des composants critiques, notamment les vérins de train d'atterrissage, d'en assurer la mise en œuvre et de sensibiliser son personnel aux critères d'acceptation incluant les signes critiques et indicateurs de non-conformité afin de garantir la détection précoce de toute non-conformité susceptible d'affecter la sécurité de l'aéronef.*
