BUREAU DES ENQUETES ET DES ACCIDENTS D'AVIATION

## RAPPORT FINAL

Enquête : BEA-02-2023

Incident grave survenu le **29 juillet 2023**  
Au cours du vol reliant **Brazzaville (FCBB)** à **Pointe Noire (FCPP)**  
impliquant **l'aéronef de type ATR 72-212A**  
immatriculé **TN-AKA**  
exploité par **Africa Airlines**

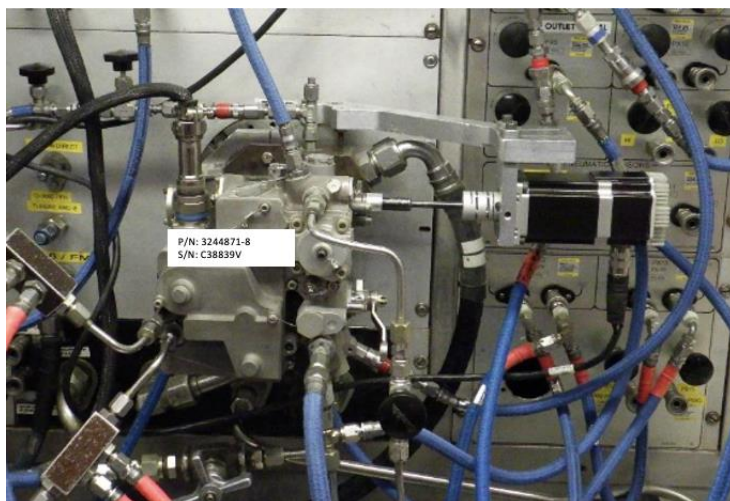
Fig. 4 Régulateur mécanique de carburant (MSN C38839V)

Visuellement, le MFCU présentait des surfaces externes propres avec un arbre de transmission libre. Les leviers de commande étaient mobiles sur toute leur course et les connecteurs électriques étaient intacts, malgré la présence de quelques débris sur la face du joint.

La majorité des fils de sécurité et scellés étaient conformes, sauf un fil de sécurité desserré au niveau d'un contre-écrou.

Les tests électriques ont confirmé que les résistances des bobines, isolations et enroulements étaient conformes aux spécifications. Cependant, les essais sur banc ont mis en évidence plusieurs écarts par rapport aux limites du CMM : fuites d'air au niveau de l'arbre de torsion, pressions de régulateur trop élevées ou débits carburant mesurés inférieurs aux minima prescrits.

Après ces premiers essais, le MFCU a été calibré selon les procédures standards, permettant de rétablir les paramètres dans les tolérances. Une inspection interne n'a révélé aucun défaut majeur, hormis un unique débris sur la face d'entrée d'un orifice, sans obstruction des filtres. Les joints et soufflets internes étaient en bon état et étanches.

***Aucun défaut susceptible d'empêcher le fonctionnement normal du MFCU n'a été identifié avant l'événement.***

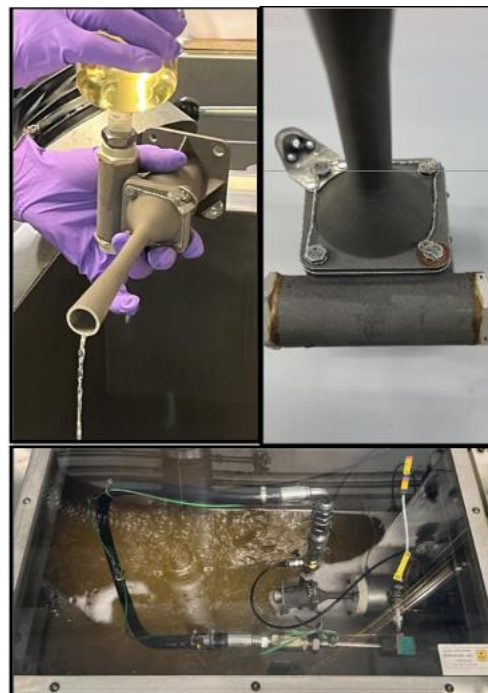
Fig. 5 Pompe d'alimentation carburant, MSN NT7137

La pompe a fait l'objet d'un déballage et d'une inspection visuelle, révélant un état général satisfaisant. Néanmoins, plusieurs non-conformités ont été notées : absence de frettage conforme aux normes, manque de scellés de garantie et éléments de fixation manquants ou inappropriés, notamment sur les bouchons de soupapes. Ces observations indiquent une intervention non documentée préalable à la pompe, corroborée par des marques de démontage.

À la pression de 2,2 bars, les performances étaient conformes aux critères de débit. À 1 bar, un débit d'échantillon inférieur aux spécifications a été relevé, conduisant au démontage de la pompe. L'inspection interne a confirmé l'absence d'anomalies majeures, hormis une usure localisée et l'absence d'agent de collage sur un injecteur.

***La pompe présente des éléments de non-conformité mécanique et un débit insuffisant à faible pression, nécessitant une réparation avant remise en service. Les performances globales restent toutefois compatibles avec les exigences de fiabilité.***

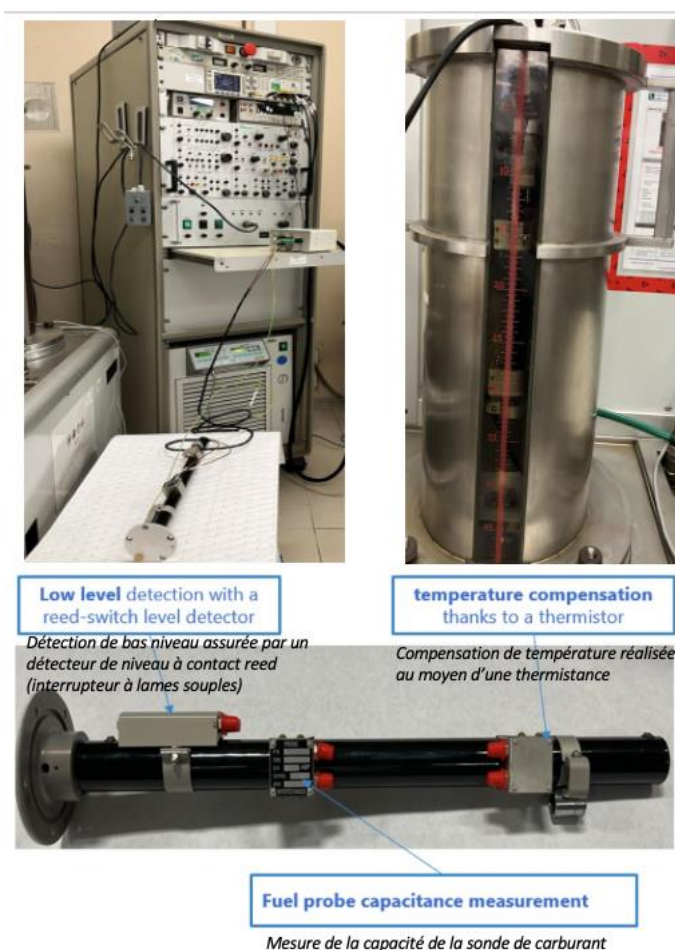
Fig. 6 Sonde de carburant, MSN 3649

La sonde carburant a été inspectée visuellement et dimensionnellement, sans défaut apparent. Des essais de résistance d'isolement et de capacité ont été réalisés conformément au CMM, incluant une mesure spécifique avec immersion carburant simulant les conditions opérationnelles.

Les valeurs mesurées pour la capacité électrique, la résistance du compensateur thermique, ainsi que le fonctionnement du détecteur de niveau bas ont été conformes aux spécifications techniques. Aucun dysfonctionnement n'a été constaté lors des tests additionnels en immersion.

*La sonde carburant était en état conforme et fonctionnait normalement au moment de l'inspection.*

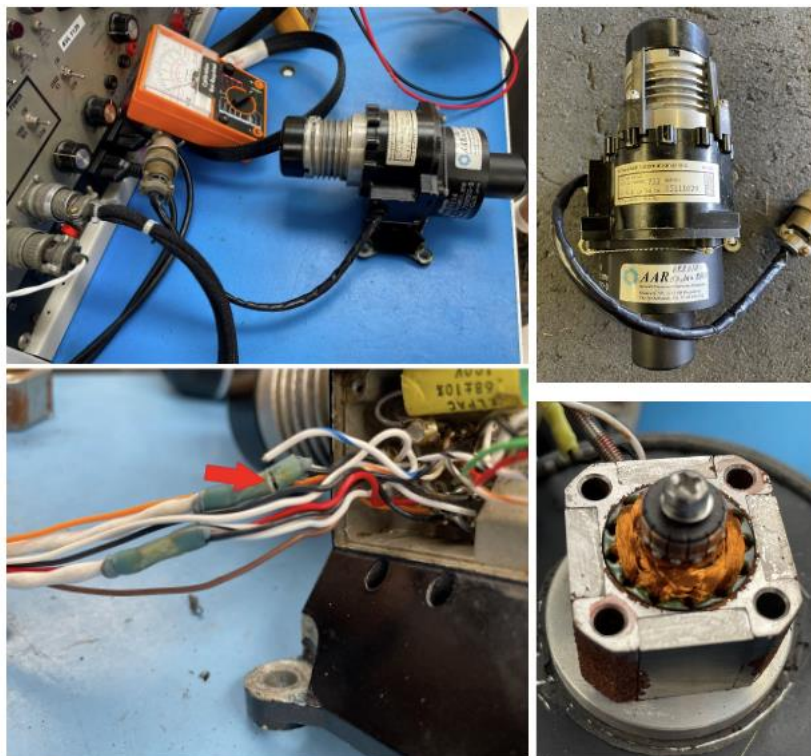
Fig. 7 Amortisseur de lacet, MSN 85111079

À la réception, l'inspection externe n'a pas révélé de corrosion majeure, mais une légère usure mécanique a été constatée sur certaines pièces. Lors des essais fonctionnels, une rupture électrique interne a été détectée, entraînant un blocage mécanique du tambour lors de la mise sous tension.

Le démontage a permis de localiser le blocage au niveau de l'arbre moteur principal, rendu immobile par une corrosion importante à l'intérieur du tachymètre. Un fil de masse cassé dans un câble blindé fissuré ainsi qu'une vis inappropriée installée dans le boîtier ont été identifiés, pouvant avoir contribué à la défaillance.

*Le blocage interne du servo résultait d'une corrosion importante du tachymètre, associée à une défaillance mécanique et électrique. Ces éléments ont vraisemblablement limité les capacités de contrôle latéral lors du vol.*

5. La présence d'un amortisseur de lacet présentant une corrosion interne et un câble de masse rompu, non détectés lors des opérations de maintenance, a altéré la commande de lacet et contribué à la difficulté de contrôle de l'aéronef.
