## RAPPORT FINAL

BEA-03-2023

Incident survenu le **17 décembre 2023**  
à **Brazzaville**  
à l'aéronef **Boeing B737-36N**  
immatriculé **TN-AKC**  
exploité par **Africa Airlines**

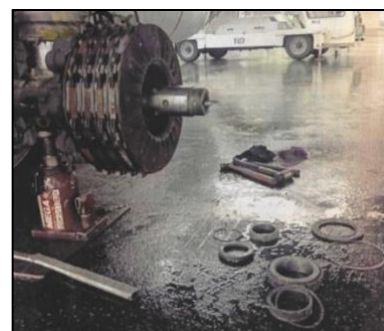
L'inspection au sol du TN-AKC révèle que la roue détachée au décollage est la roue n°02 du train d'atterrissage principal gauche.

Fig. 1 Bloc de frein gauche et autres composants de l'ensemble roue à l'atterrissage (aéroport FCPP)

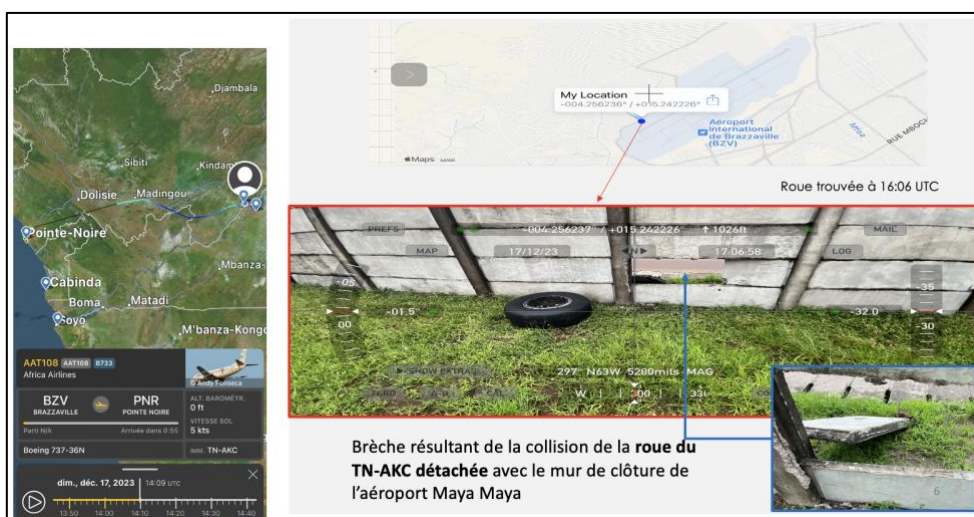
La roue détachée a été retrouvée à 16h06 dans la zone aéroportuaire de FCBB.

Après s'être détaché du TN-AKC au décollage, la roue a terminé sa course en percutant le mur de clôture de l'aéroport Maya Maya entraînant une brèche.

Fig. 2 Localisation de la roue n°02 du train d'atterrissage principal gauche détachée au décollage

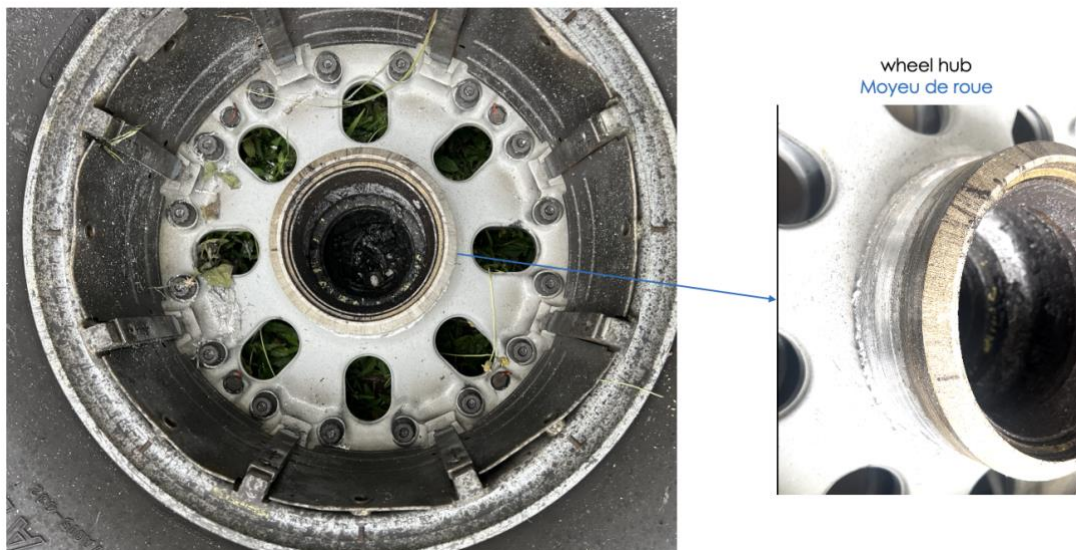
Sur la partie intérieure, on relève des marques de frottements sur le moyeu et les clavettes d'entraînement des rotors de frein.

Fig. 3 Vue d'ensemble de roue n°02 – côté intérieur

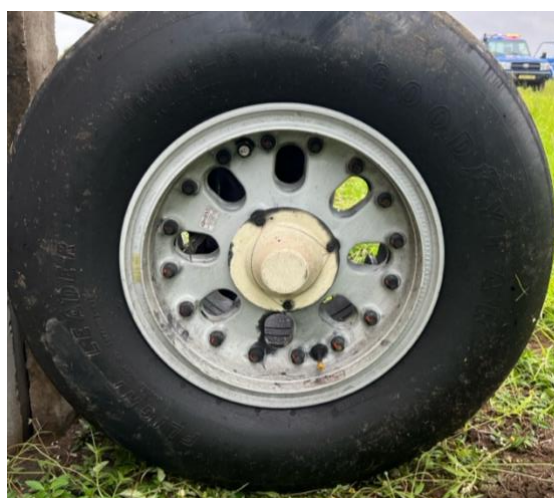
La partie extérieure de la roue ne présente aucun dommage apparent. Le capuchon de moyeu de roue est resté attaché à la roue après l'événement et ne présente aucun dommage.

Fig. 3 Vue d'ensemble de la roue n°02 – côté extérieur

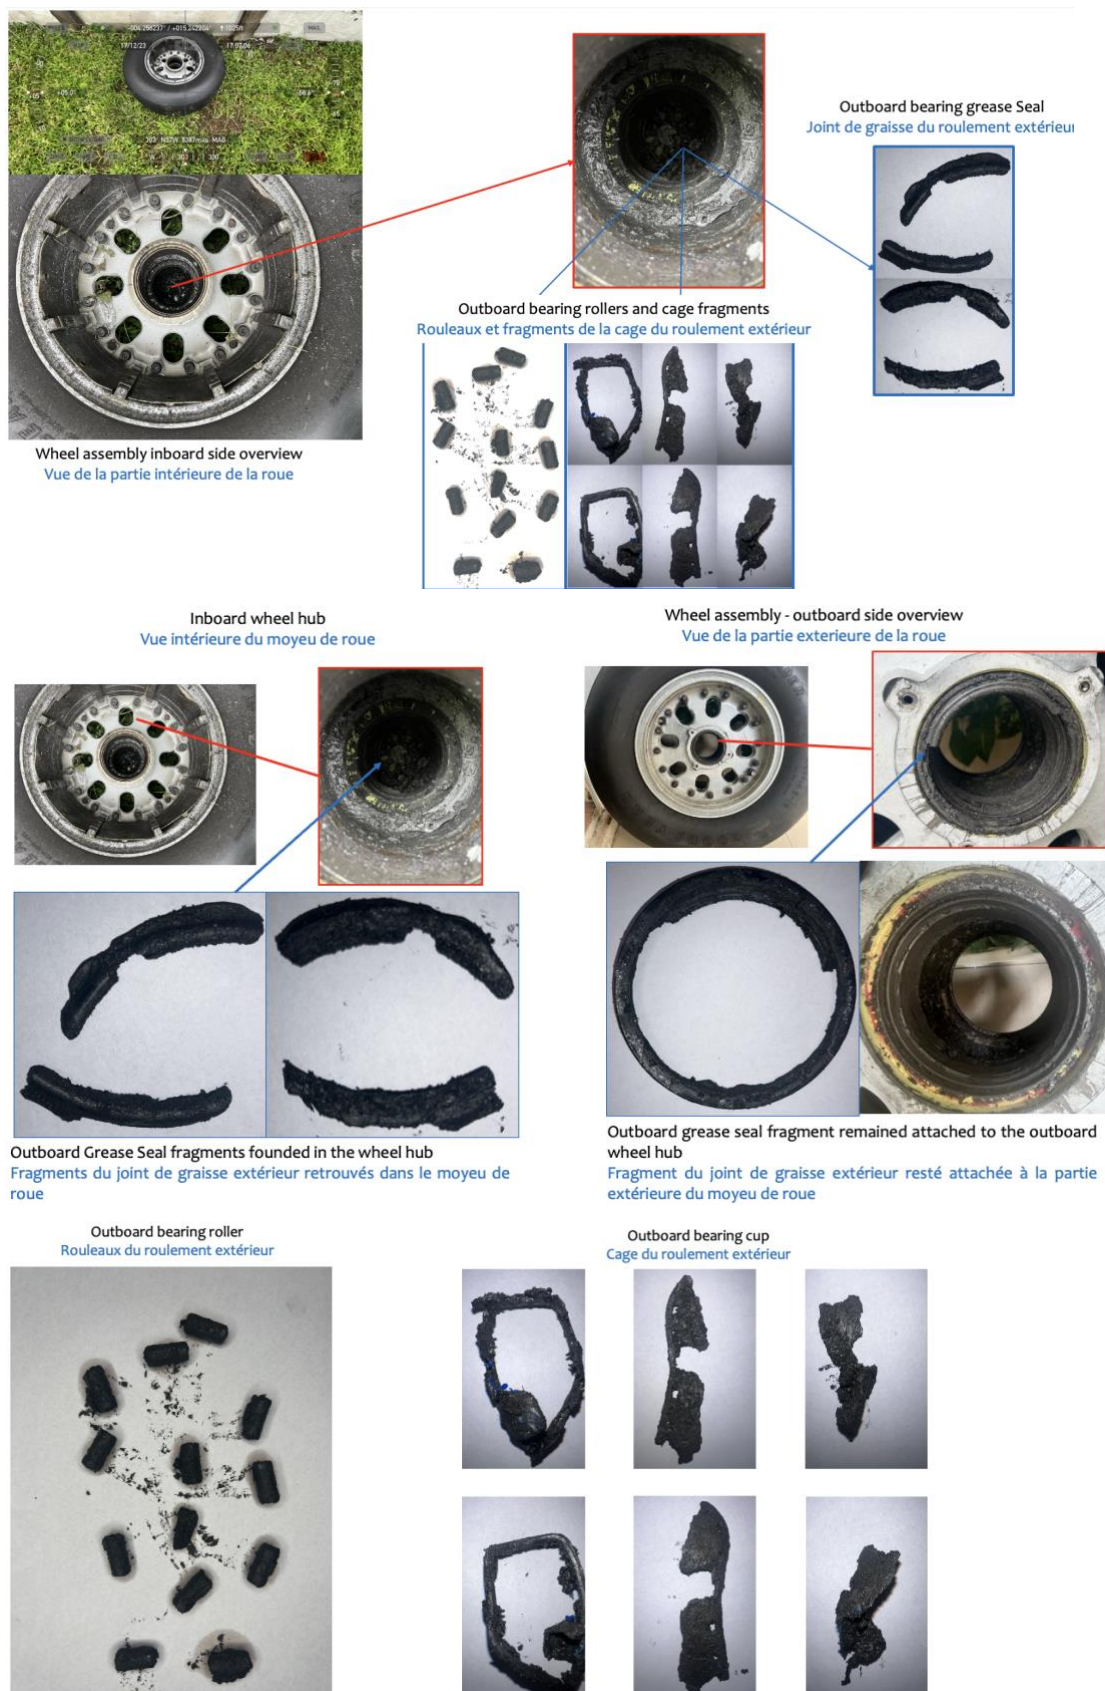
Les rouleaux, les fragments du joint de graisse et de la cage du roulement extérieur ont été retrouvés dans le moyeu de roue.

Fig. 4 Rouleaux, fragments de Joint de graisse et de la cage du roulement extérieur

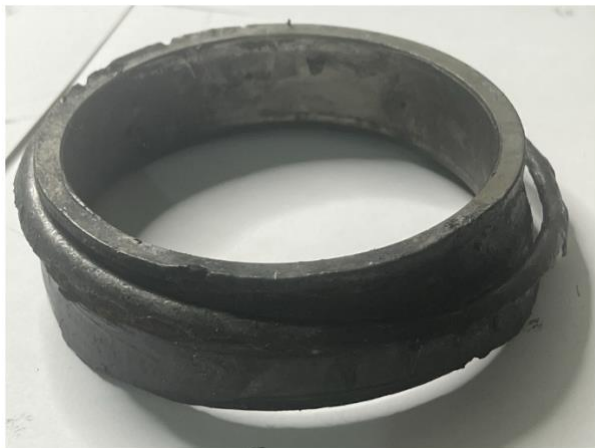
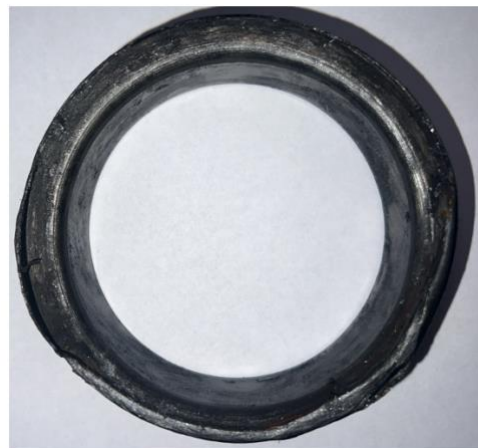
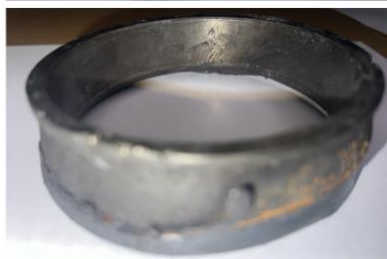
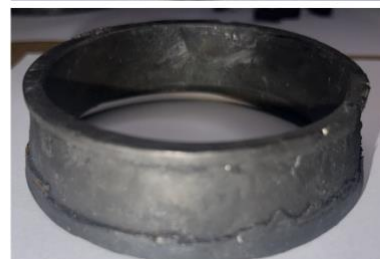
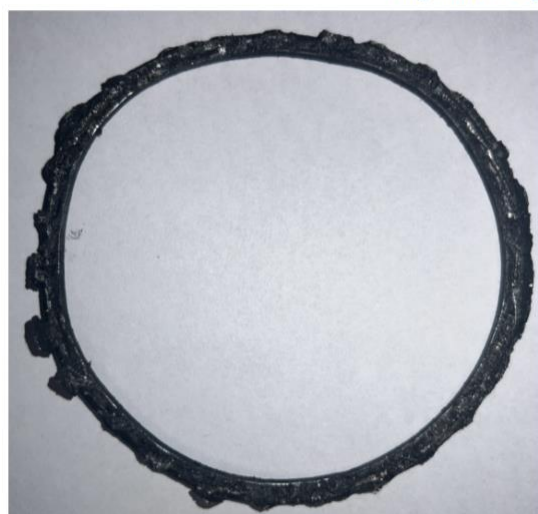
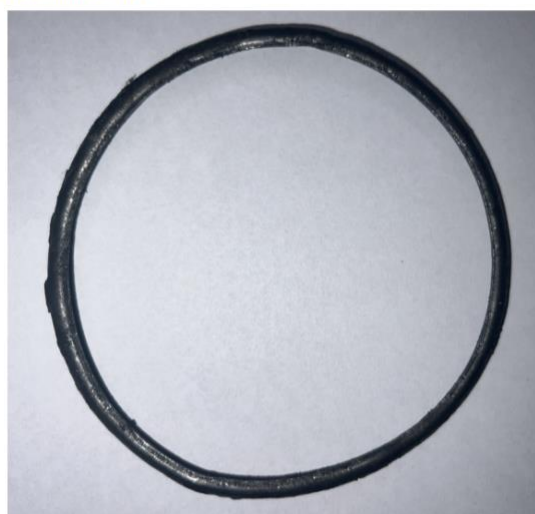
Le cône et une partie de la cage du roulement extérieur de la roue n°02 ont été retrouvés attachés à l'axe de roue du train principal gauche.

Outboard Bearing cone and cage fragment  
Cône et fragment de la cage du roulement extérieur

Outboard Bearing cone  
Cône du roulement extérieur

Fragment of the outboard Bearing cage  
Fragment de la cage du roulement extérieur

Fig. 6 Cône et fragment de cage du roulement extérieur

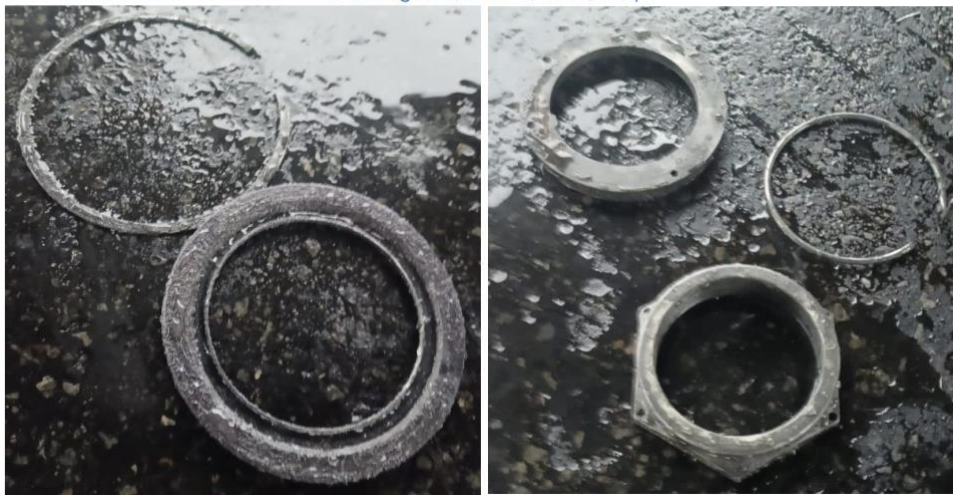
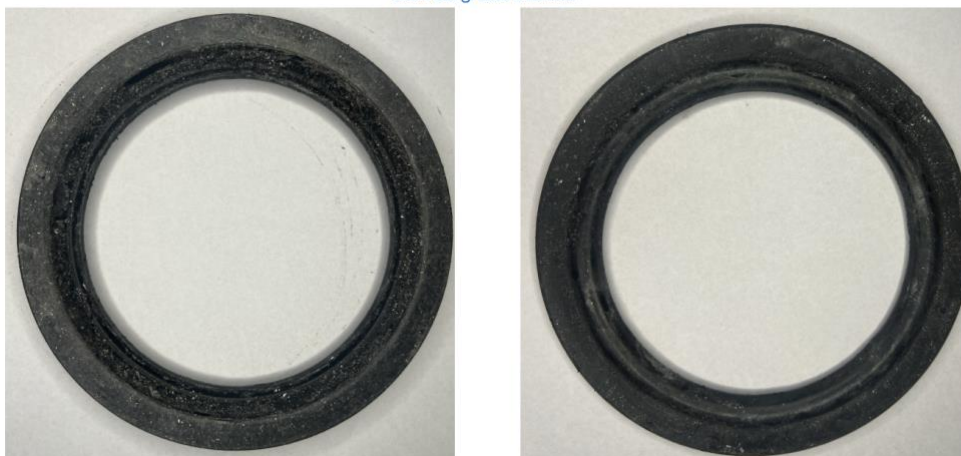
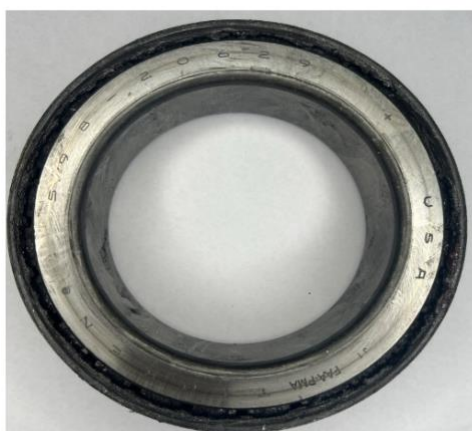
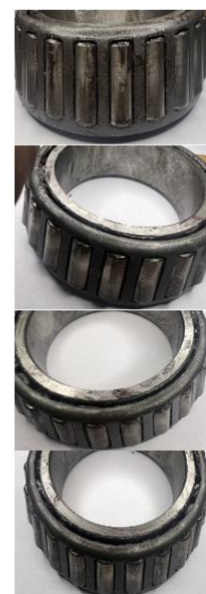
Le roulement intérieur, le joint de graisse intérieur, les deux (02) circlips sont restés attachés à l'axe de roue du train principal gauche. (figures 1 et 7)

Retaining ring, Inboard grease seal, washer, axle nut, clip  
Joint de graisse, rondelle, écrou, circlips

Inboard grease seal  
Joint de graisse intérieur

Inboard bearing  
Roulement intérieur

Fig. 7 Circlips, rondelle, écrou, joint de graisse et roulement intérieur

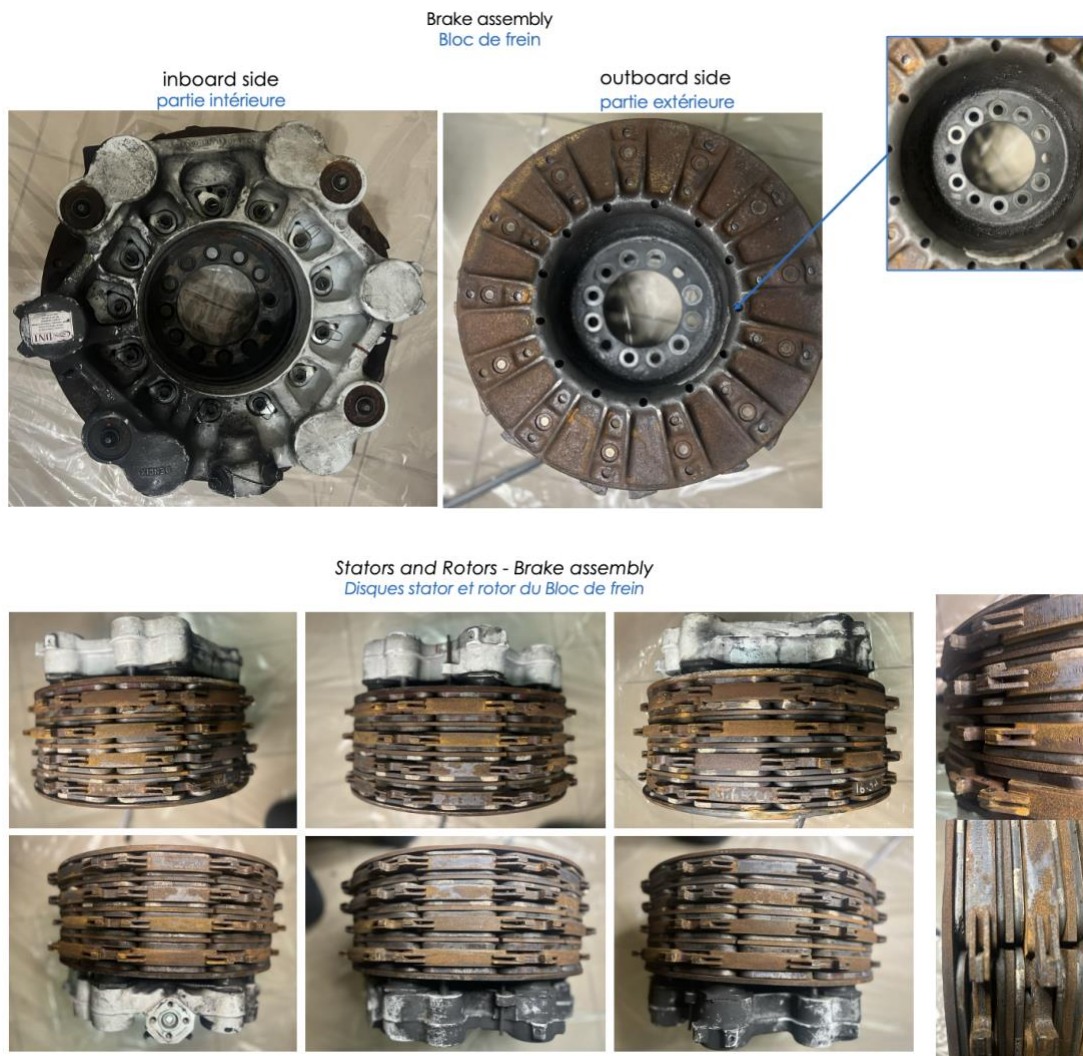
Le bloc de frein n°02 du train d'atterrissage principal gauche a été endommagé et son examen révèle des marques de frottement sur le support de frein.

Les disques stator et rotor du bloc de frein présentent des dommages visibles.

Fig. 8 Bloc de frein n°02

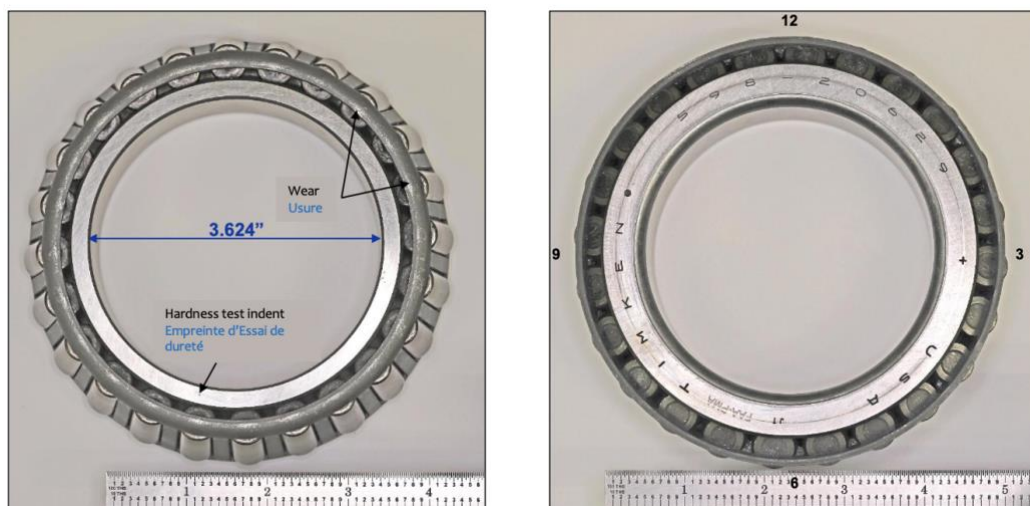
- la référence du roulement intérieur «598-20629» installé sur le train principal gauche du TN-AKC ne correspond pas au numéro de pièce (596-20629) exigé par le manuel de maintenance des composants (CMM);
- le roulement intérieur ne présente pas de dommages importants et peut être librement tourné à la main ;
- des marques d'usure ont été identifiées sur la cage, du côté intérieur des emplacements des rouleaux;
- aucun dommage apparent n'a été identifié sur la surface de contact du cône lors de l'examen visuel. Une empreinte d'essai de dureté a été identifiée sur la surface intérieure de la nervure.

Fig. 10 Roulement intérieur, face avant et arrière (après nettoyage)

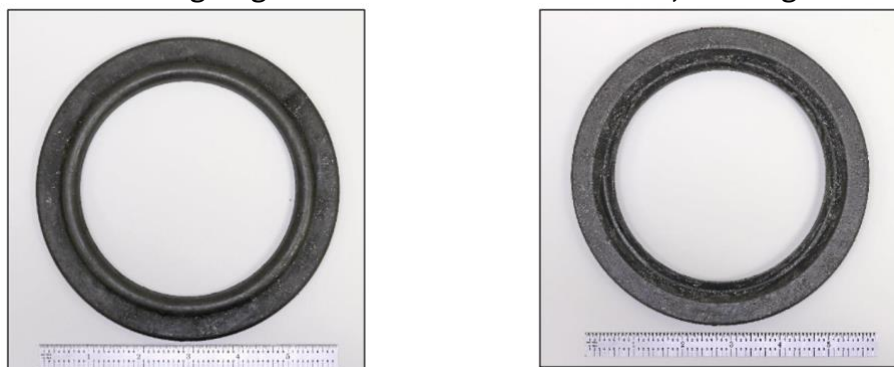
Aucun dommage significatif n'a été identifié sur le joint de graisse intérieur.

Fig. 11 Joint de graisse du roulement intérieur

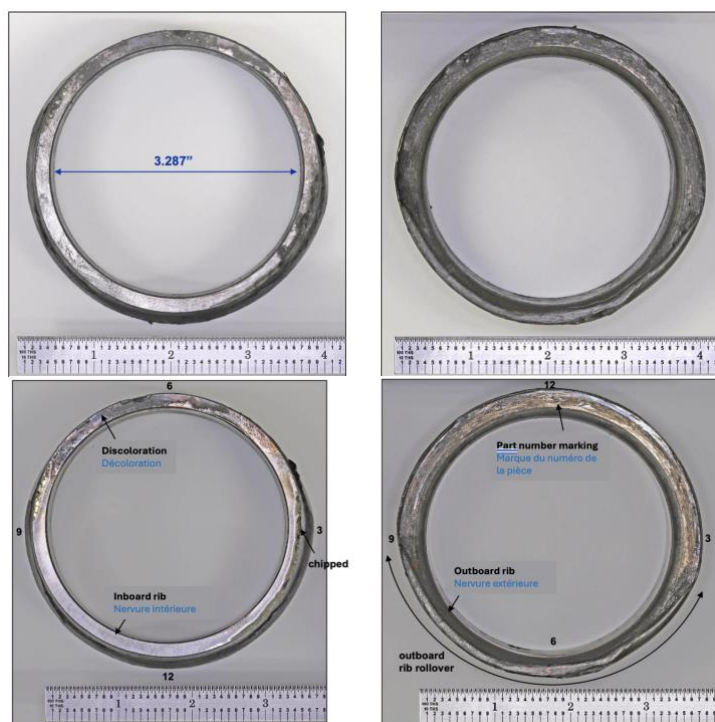
- le roulement extérieur a subi des dommages importants ;
- des traces d'oxyde de fer (rouille) ont été identifiées sur le cône du roulement extérieur (figures 12 à 14);
- le cône est décoloré et corrodé à environ 150° le long de la circonférence de la surface de contact et au niveau du diamètre intérieur. La nervure intérieure du cône présente une décoloration dans la même région ainsi que des écailles et des fissures sur le bord extérieur (figures 12 à 14);
- la nervure extérieure du cône est déformée. La face extérieure de la nervure présente des dommages mécaniques et un aplatissement.

Fig. 12 Cône du roulement extérieur, face avant et arrière

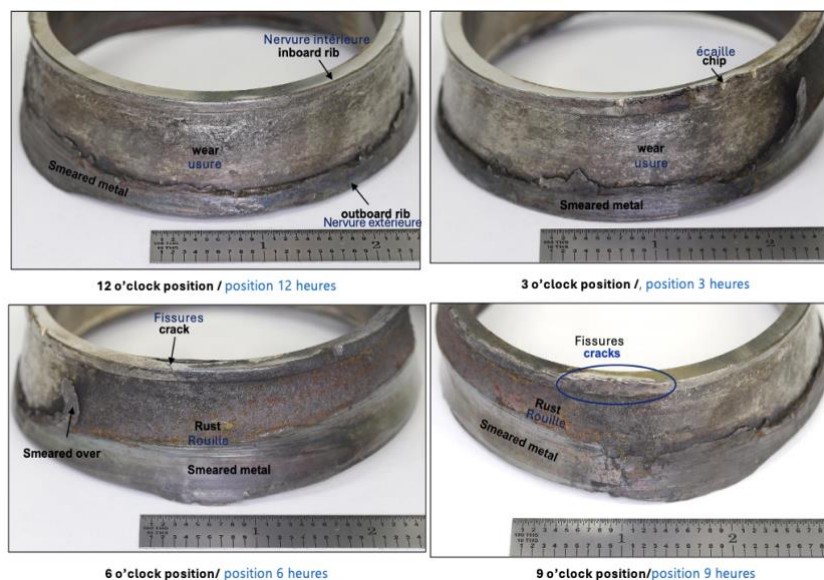
Fig. 13 Cône du roulement extérieur (Diamètre extérieur)

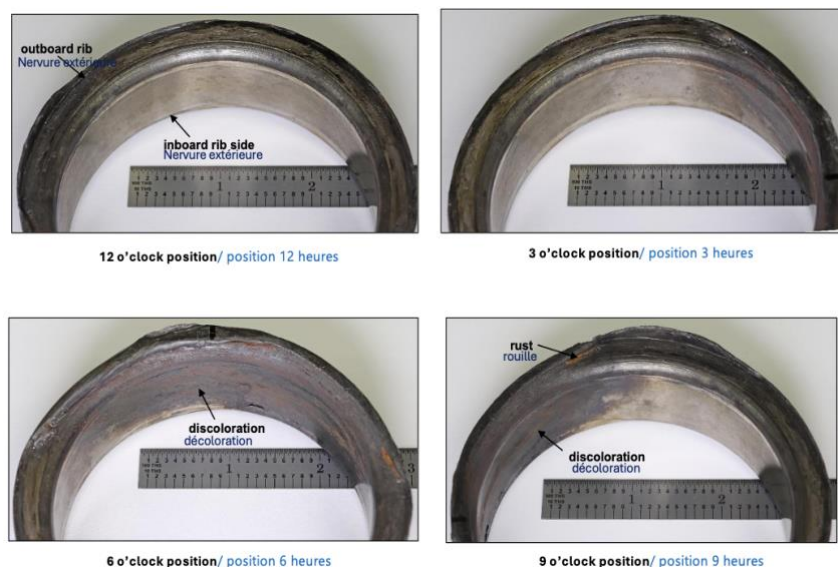
Fig. 14 Cône du roulement intérieur (Diamètre intérieur)

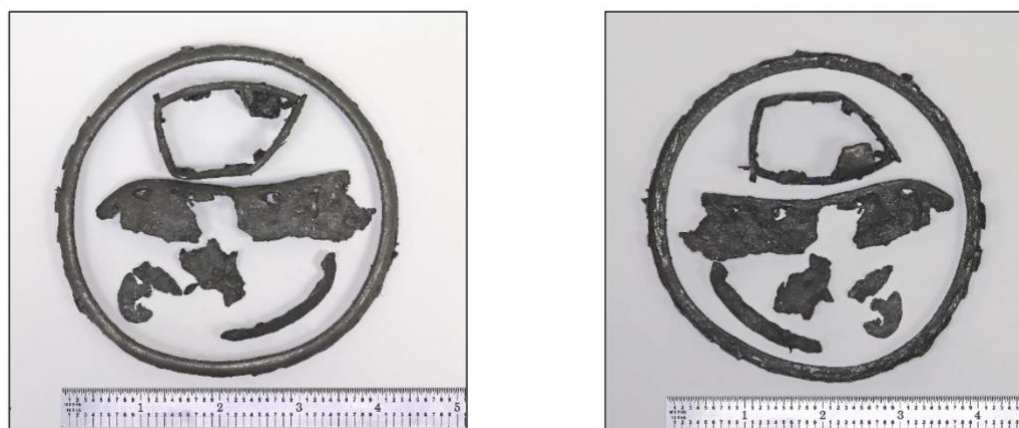
La cage de roulement extérieure s'est pliée et fracturée lors de l'évènement (figure 15).

Fig. 15 Fragments de la cage du roulement extérieur

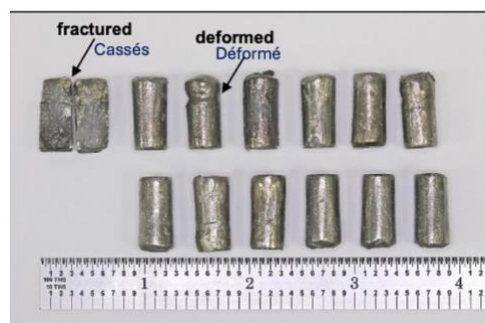
L'inspection visuelle de treize des rouleaux du roulement extérieur a révélé une usure importante et des déformations.

L'un des rouleaux était cassé. Les rouleaux ne présentaient pas de décoloration ou de rouille significative. (figure 16).

Fig. 16 Rouleaux du roulement extérieur

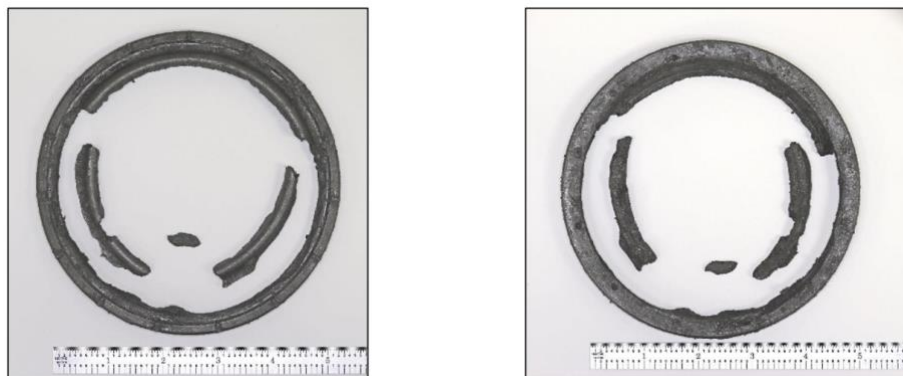
Le joint de graisse extérieur s'était fragmenté pendant l'événement.

Fig. 17 Joint de graisse du roulement extérieur

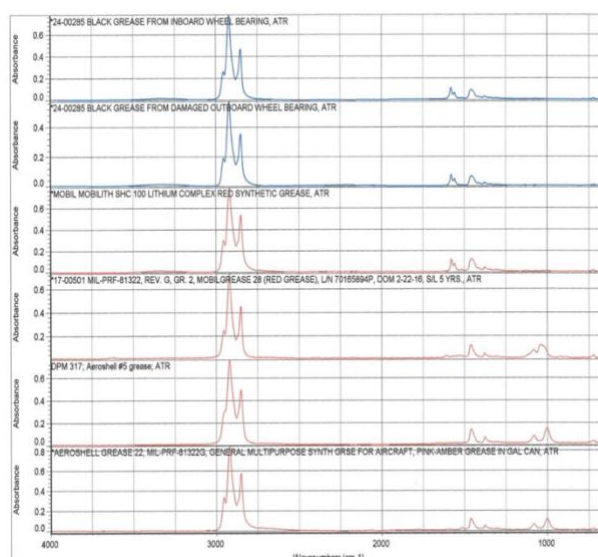
Fig. 18 Spectre FTIR de la graisse des roulements intérieur (A) et extérieur (B) en bleu  
Spectre des graisses de référence (C-F) en rouge

A Des échantillons de graisse des roulements intérieur et extérieur ont été prélevés pour une analyse Transformée de Fourier (FTIR) (figure 18).

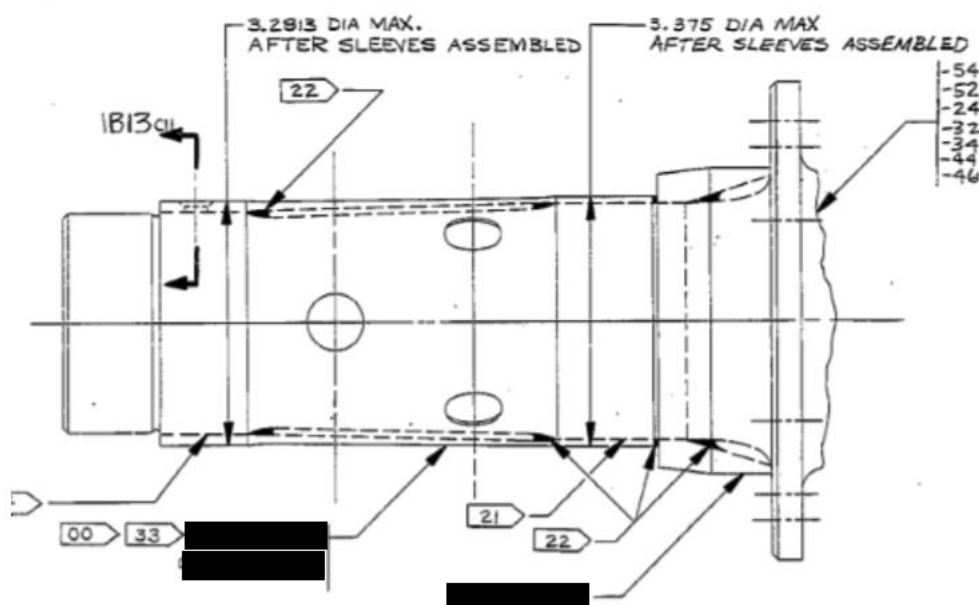
Le diamètre extérieur (OD) de l'essieu à l'emplacement prévu pour le montage du roulement intérieur est de 3,375 pouces (85,725 mm). (Figure 20)

Fig. 20 Schémas de l'axe de roue  
(Extrait du Dessin d'ingénierie de Boeing. Boeing Proprietary Information. © Copyright Boeing.)

L'installation du roulement intérieur non conforme (P/N 598-20629) sur cet essieu aurait créé un jeu diamétral d'environ 0,25 pouce (6,35 mm) engendrant une charge dynamique excessive sur le roulement extérieur et une accumulation anormale de chaleur.

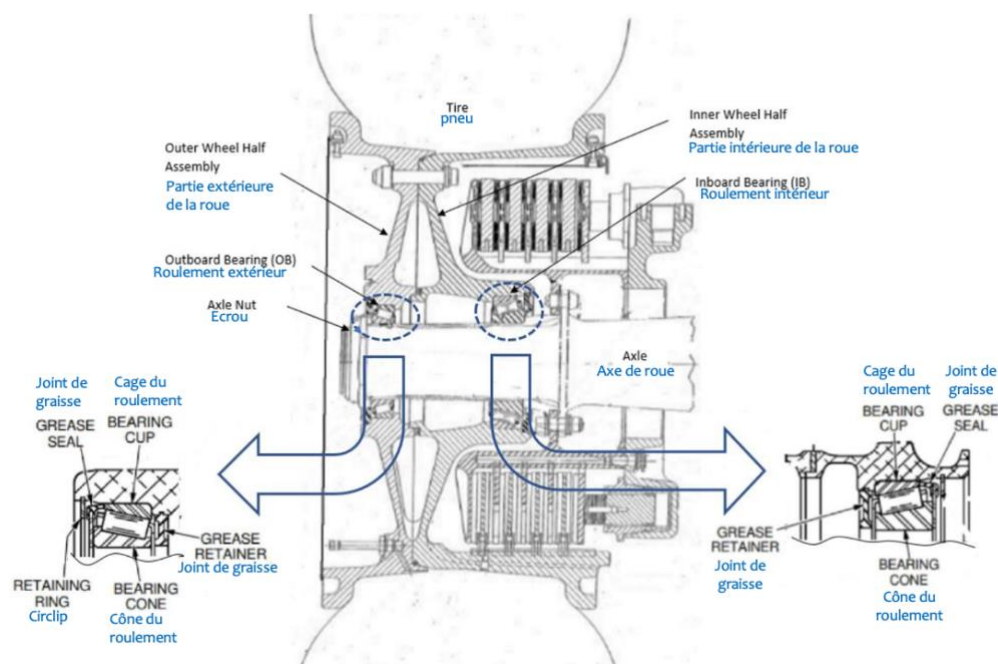
Le diamètre intérieur (ID) du moyeu de roue étant plus grand que les diamètres du cône du roulement et de la rondelle/écrou d'essieu,

l'ensemble roue-pneu s'est détaché, bien que l'écrou et la rondelle soient restés fixés sur l'axe de roue (essieu).

Fig. 21 Vue en coupe transversale d'une roue installée sur l'axe de roue (essieu)  
Boeing Proprietary Information. © Copyright Boeing.
