RAPPORT FINAL

Enquête : BEA-02-2023

Incident grave survenu le **29 juillet 2023**
Au cours du vol reliant **Brazzaville (FCBB)** à **Pointe Noire (FCPP)**
impliquant **l'aéronef de type ATR 72-212A**
immatriculé **TN-AKA**
exploité par **Africa Airlines**

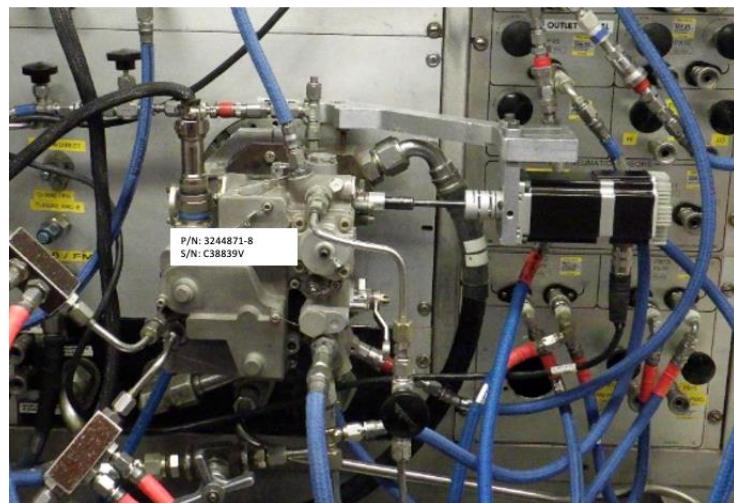
Fig. 4 Régulateur mécanique de carburant (MSN C38839V)

Visuellement, le MFCU présentait des surfaces externes propres avec un arbre de transmission libre. Les leviers de commande étaient mobiles sur toute leur course et les connecteurs électriques étaient intacts, malgré la présence de quelques débris sur la face du joint.

La majorité des fils de sécurité et scellés étaient conformes, sauf un fil de sécurité desserré au niveau d'un contre-écrou.

Cependant, les essais sur banc ont mis en évidence plusieurs écarts par rapport aux limites du CMM : fuites d'air au niveau de l'arbre de torsion, pressions de régulateur trop élevées ou débits carburant mesurés inférieurs aux minima prescrits.

Après ces premiers essais, le MFCU a été calibré selon les procédures standards, permettant de rétablir les paramètres dans les tolérances. Une inspection interne n'a révélé aucun défaut majeur, hormis un unique débris sur la face d'entrée d'un orifice, sans obstruction des filtres. Les joints et soufflets internes étaient en bon état et étanches.

Aucun défaut susceptible d'empêcher le fonctionnement normal du MFCU n'a été identifié avant l'événement.

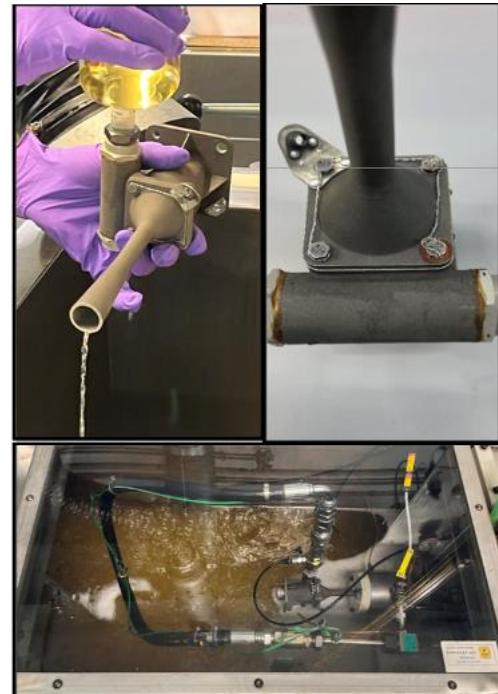
Fig. 5 Pompe d'alimentation carburant, MSN NT7137

La pompe a fait l'objet d'un déballage et d'une inspection visuelle, révélant un état général satisfaisant. Néanmoins, plusieurs non-conformités ont été notées : absence de fretteage conforme aux normes, manque de scellés de garantie et éléments de fixation manquants ou inappropriés, notamment sur les bouchons de soupapes. Ces observations indiquent une intervention non documentée préalable à la pompe, corroborée par des marques de démontage.

À la pression de 2,2 bars, les performances étaient conformes aux critères de débit. À 1 bar, un débit d'échantillon inférieur aux spécifications a été relevé, conduisant au démontage de la pompe. L'inspection interne a confirmé l'absence d'anomalies majeures, hormis une usure localisée et l'absence d'agent de collage sur un injecteur.

La pompe présente des éléments de non-conformité mécanique et un débit insuffisant à faible pression, nécessitant une réparation avant remise en service. Les performances globales restent toutefois compatibles avec les exigences de fiabilité.

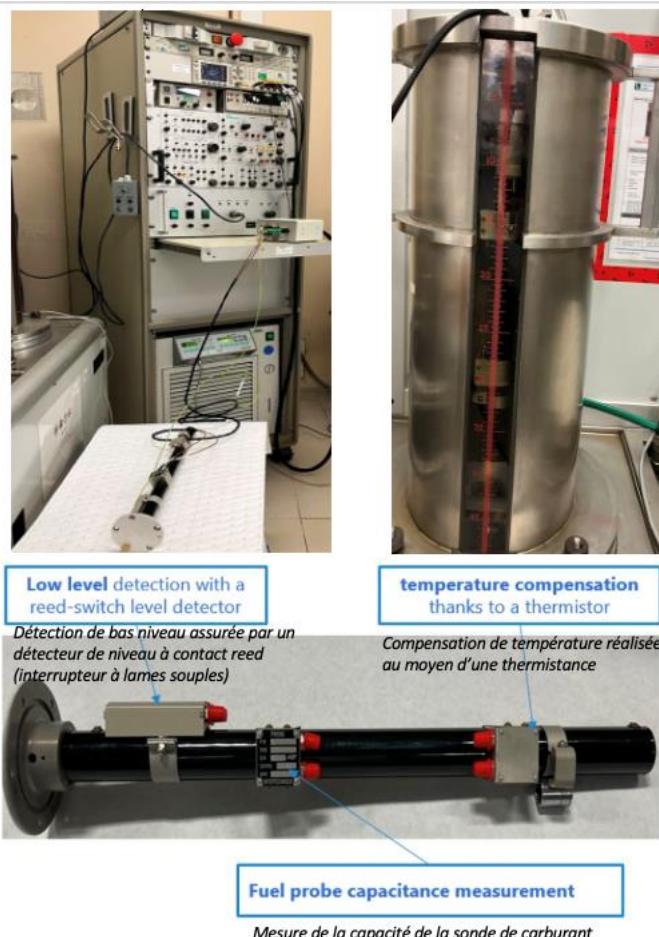
Fig. 6 Sonde de carburant, MSN 3649

La sonde carburant a été inspectée visuellement et dimensionnellement, sans défaut apparent. Des essais de résistance d'isolement et de capacité ont été réalisés conformément au CMM, incluant une mesure spécifique avec immersion carburant simulant les conditions opérationnelles.

Les valeurs mesurées pour la capacité électrique, la résistance du compensateur thermique, ainsi que le fonctionnement du détecteur de niveau bas ont été conformes aux spécifications techniques. Aucun dysfonctionnement n'a été constaté lors des tests additionnels en immersion.

La sonde carburant était en état conforme et fonctionnait normalement au moment de l'inspection.

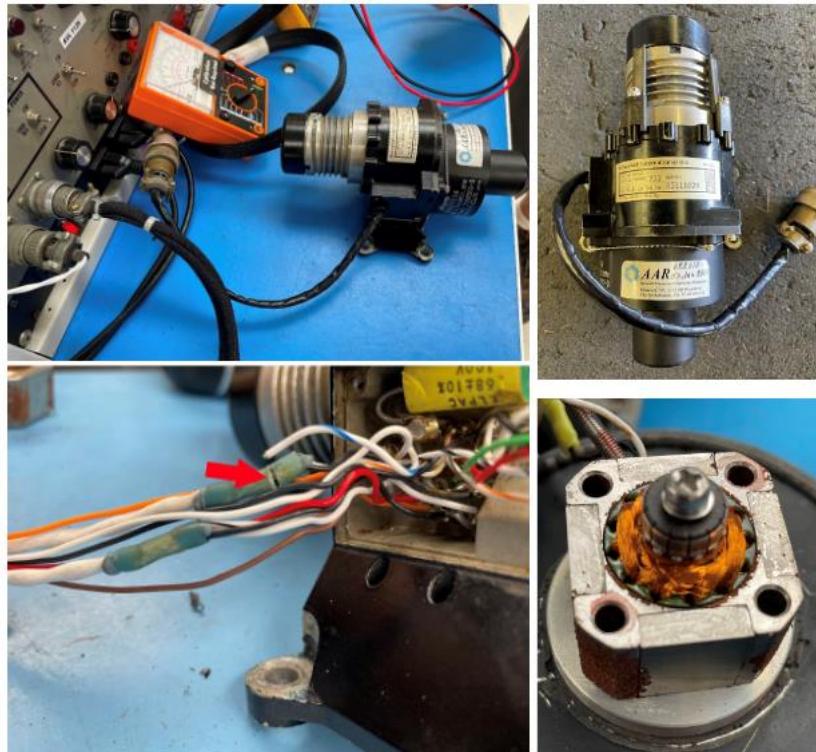
Fig. 7 Amortisseur de lacet, MSN 85111079

À la réception, l'inspection externe n'a pas révélé de corrosion majeure, mais une légère usure mécanique a été constatée sur certaines pièces. Lors des essais fonctionnels, une rupture électrique interne a été détectée, entraînant un blocage mécanique du tambour lors de la mise sous tension.

Le démontage a permis de localiser le blocage au niveau de l'arbre moteur principal, rendu immobile par une corrosion importante à l'intérieur du tachymètre. Un fil de masse cassé dans un câble blindé fissuré ainsi qu'une vis inappropriée installée dans le boîtier ont été identifiés, pouvant avoir contribué à la défaillance.

Le blocage interne du servo résultait d'une corrosion importante du tachymètre, associée à une défaillance mécanique et électrique. Ces éléments ont vraisemblablement limité les capacités de contrôle latéral lors du vol.

14. Les actions de l'équipage à la suite de l'alarme ENG FIRE ne correspondaient pas intégralement aux prescriptions de la procédure QRH ENG 1(2) FIRE IN FLIGHT.
15. L'amortisseur de lacet a été retrouvé défaillant, présentant une corrosion interne au niveau du tachymètre ainsi qu'un câble de masse rompu dans un blindage mécaniquement endommagé.

5. La présence d'un amortisseur de lacet présentant une corrosion interne et un câble de masse rompu, non détectés lors des opérations de maintenance, a altéré la commande de lacet et contribué à la difficulté de contrôle de l'aéronef.
