**RAPPORT D'ENQUETE TECHNIQUE SUR  
L'ACCIDENT SURVENU A L'AVION DE  
MARQUE ET TYPE DC8-54F NUMERO DE  
SERIE 45802 IMMATRICULE 9Q-CTA DE LA  
COMPAGNIE AERIENNE PROTOCOLE  
AVIATION**

**SURVENU SUR LA PISTE DE L'AEROPORT  
INTERNATIONAL DE BRAZZAVILLE MAYA MAYA  
Le 12 septembre 2011**

BRAZZAVILLE, octobre 2011

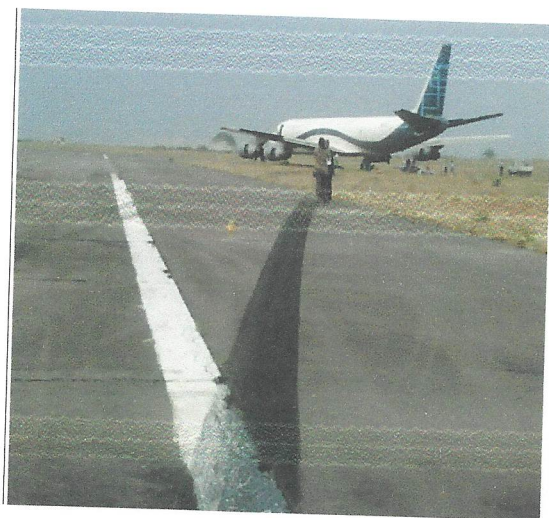
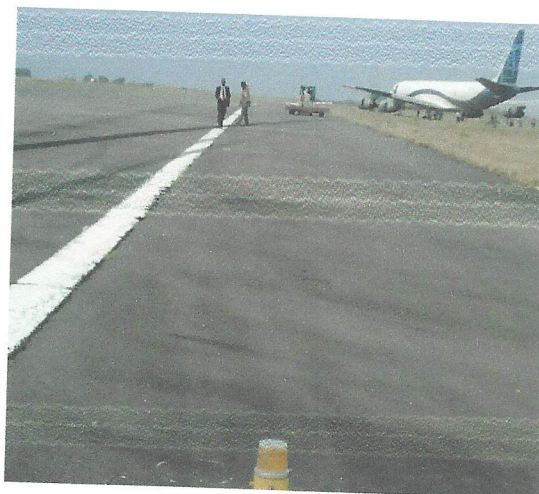
A 12 heures 22 minutes UTC, l'avion atterrit sur la piste 05 R dont le seuil est décalé de 600 mètres, se déporte à droite et sort de la piste une (1) minute plus tard.

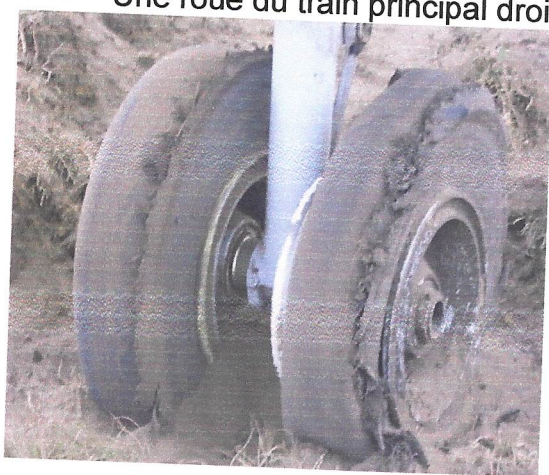
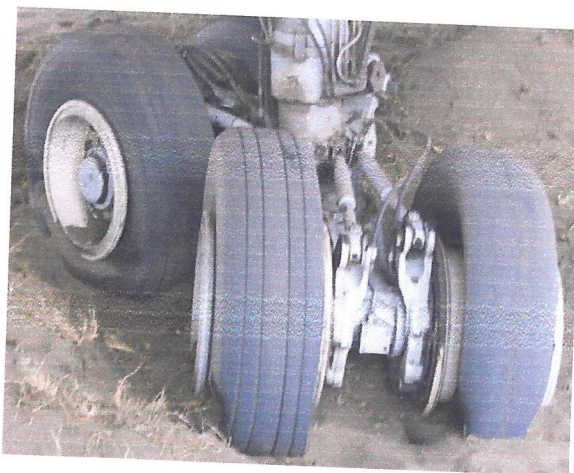
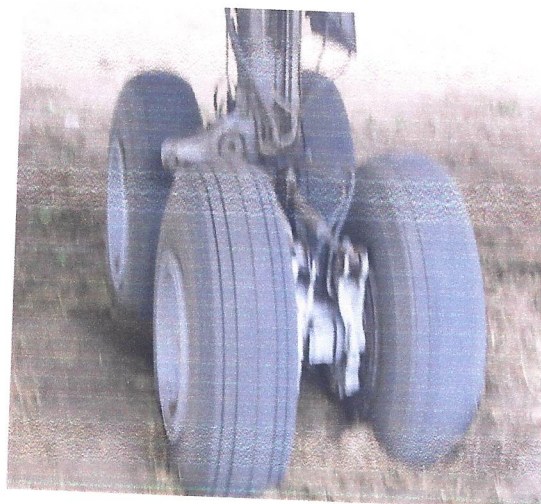
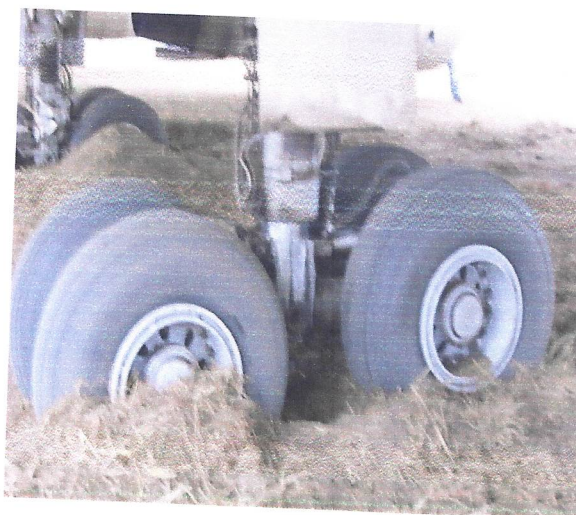
**B-3 DOMMAGES A L'AERONEF**

- Deux roues train avant
- Quatre roues du train principal gauche
- Une roue du train principal droit

Le dysfonctionnement du système anti-skid ayant pour conséquence la surchauffe des freins et la fusion des fusibles des jantes est probablement la cause de la crevaisson des roues et le gommage des pneus.

Le respect strict du programme de maintenance de l'avion comme prévu dans le manuel approuvé par l'autorité de l'aviation civile.

La surveillance accrue de l'exécution par la compagnie du programme de maintenance de cet aéronef.

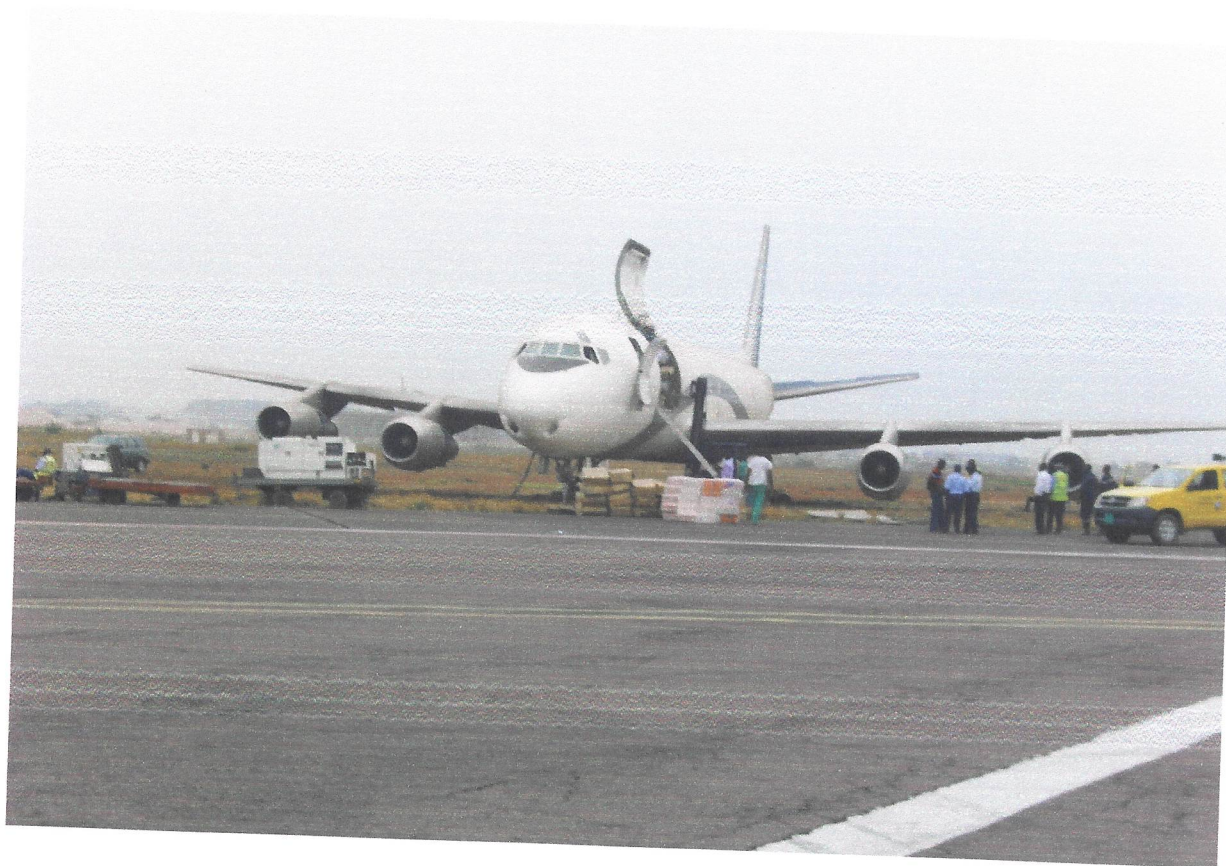
**Marque et type** : DC8-54 F  
**Numéro de série** : 45802  
**Immatriculation** : 9Q-CTA

Le DC8-54F est un avion à ailes basses, équipé de quatre (04) turboréacteurs. Il est certifié pour une masse maximale au décollage de 149,685 tonnes et d'une charge marchande de 40 tonnes. L'équipage est composé de deux pilotes, d'un mécanicien navigant et d'un mécanicien de soute.

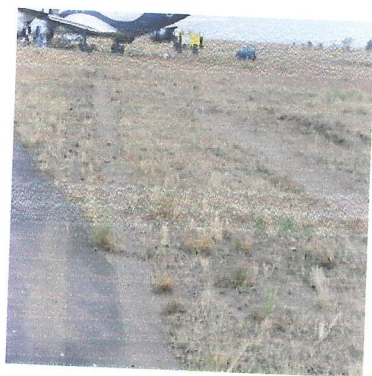
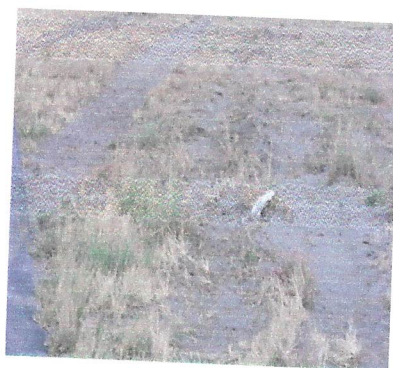
- Lieu de l'accident : Piste d'atterrissage de l'aéroport de Brazzaville Maya Maya en fin de bande 05R (le seuil 23L)
- Environnement de l'accident : Terrain sablonneux et herbeux jouxtant la raquette du seuil 23L.

Présence des sillons creusés par les trains d'atterrissage.

Du point de toucher, les empreintes de gomme des pneus sont discontinues puis deviennent continues jusqu'à la sortie de l'avion à droite à 200 mètres de la fin de piste 05R et s'immobilise dans l'herbe après avoir creusé des sillons.
