## RAPPORT FINAL

Enquête : BEA-02-2022

Accident survenu le **19 septembre 2022**  
à l'**aéroport Agostinho Neto (Pointe Noire/République du Congo)**  
impliquant l'**aéronef de type Beechcraft 1900C**  
immatriculé **TN-AIQ**  
exploité par **Equaflight Service (EKA)**

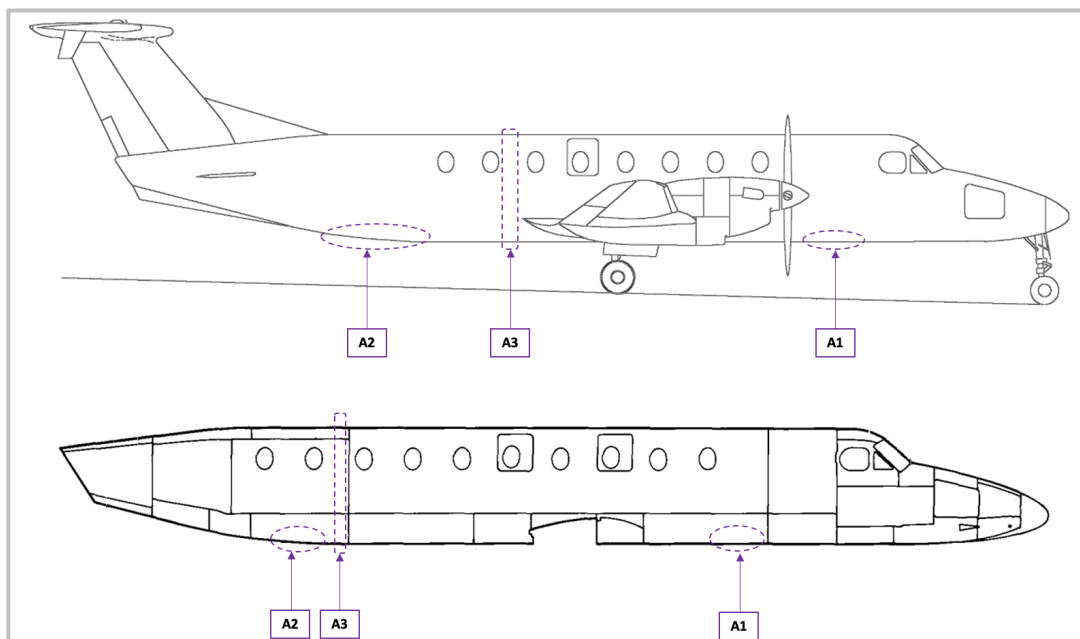
Figure 8. Plan d'impact de l'aéronef (vue — côté droit )

Après l'atterrissage, le train principal droit s'est affaissé et l'hélice droite, l'extrémité de l'aile, les commandes de vol ainsi que le fuselage ont subi des dommages importants.

L'aéronef présente des dommages majeurs sur la structure du fuselage, l'extrémité de l'aile droite, les commandes de vol et l'hélice droite, résultant de l'effacement du train d'atterrissage principal droit après l'atterrissage. Ces dommages sont attribués au frottement avec la piste.

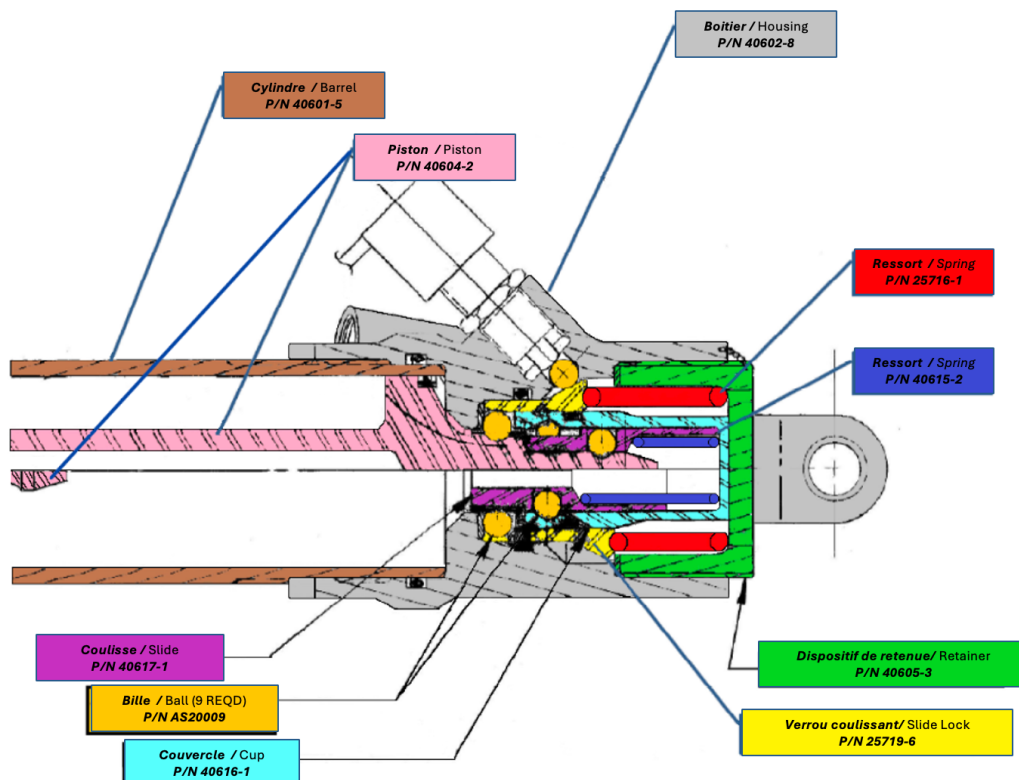
Figure 16 Composants internes du vérin

Face aux résultats des tests fonctionnels, le vérin du train principal droit a été démonté pour une inspection complète des composants internes dans les installations de Textron Aviation, conformément aux plans d'ingénierie du constructeur.

Chaque composant interne a été identifié, examiné visuellement, mesuré et comparé aux tolérances figurant sur les plans d'ingénierie.
