**BUREAU DES ENQUETES ET DES ACCIDENTS
D'AVIATION CIVILE.**

**RAPPORT FINAL D'INCIDENT SURVENU
LE 06 AOUT 2019 A POINTE- NOIRE AU
BOEING B737- 300, IMMATRICULE TN
AJY, EXPLOITE PAR TRANS AIR CONGO**

Fait à Brazzaville, le 28 aout 2020

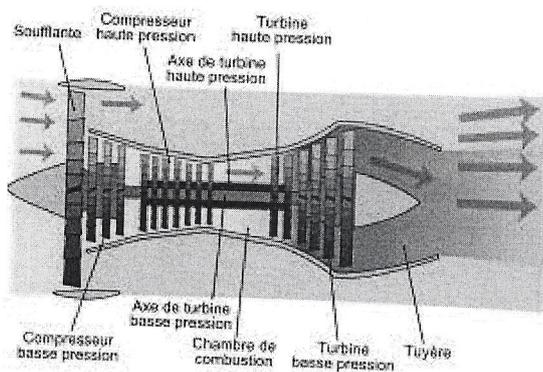
Le problème a été maîtrisé par l'équipage car les pilotes concernés sont bien entraînés à gérer le phénomène de pompage. Le vent sur l'aéroport de Pointe noire, dont le sens a été rapporté par l'ASECNA, pouvait devenir un vent arrière au décollage et pendant les premières secondes de la montée initiale de par l'orientation de la piste de Pointe Noire (piste 17). Suivant cette hypothèse, pendant la première minute de vol, le vent sur la station a créé un bouchon faisant face aux gaz d'échappement dans la tuyère. Ceci a créé beaucoup de contre pression à l'intérieur du réacteur constituant ainsi une cause probable du pompage avec une perte de performances du moteur.

Ce pompage a détruit les aubages de la turbine basse pression.

Simulation numérique de l'écoulement en régime de pompage dans un compresseur axial multi étage.

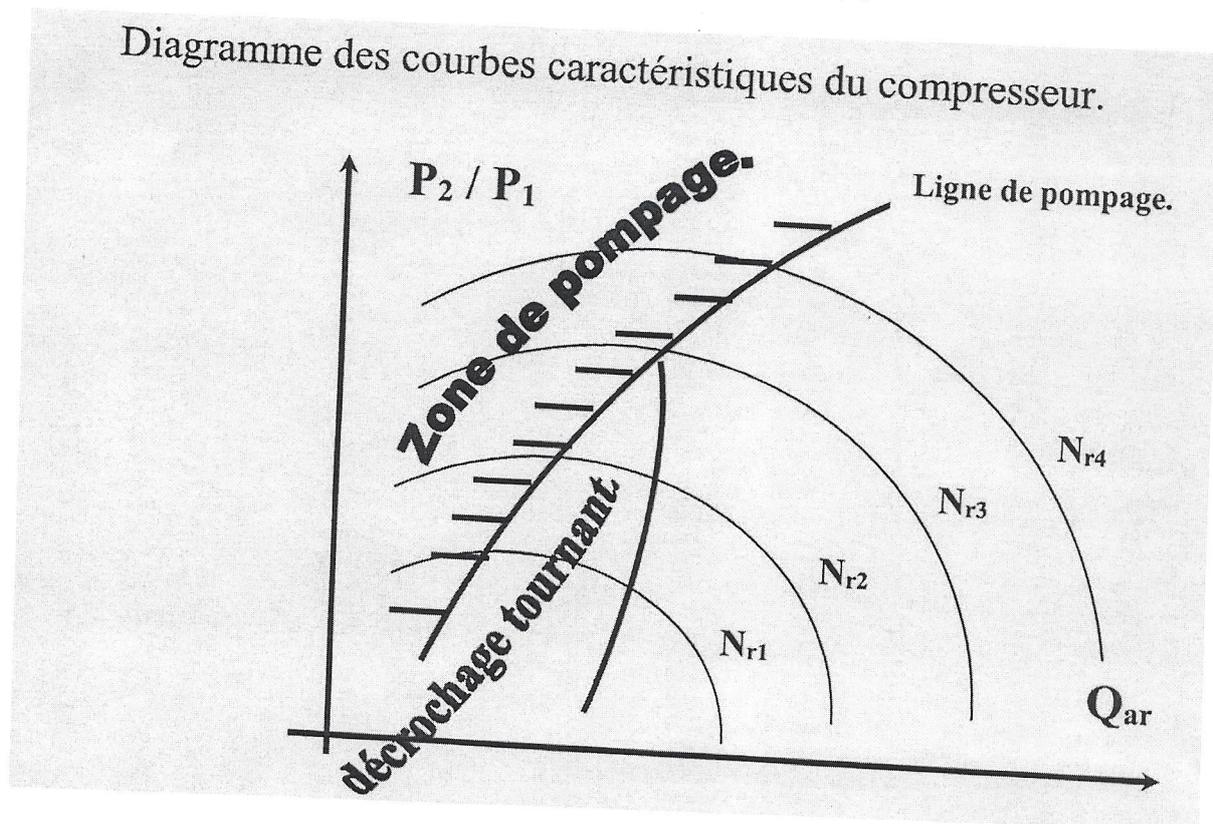
Diagramme des courbes caractéristiques du compresseur.
