## COMPTE RENDU PRELIMINAIRE

Enquête : BEA-02-2022

Incident grave survenu le **19 septembre 2022**  
à l'**aéroport Agostinho Neto (Pointe Noire/République du Congo)**  
impliquant l'**aéronef de type Beechcraft 1900C**  
immatriculé **TN-AIQ**  
exploité par **Equaflight Service (EKA)**

Octobre 2022

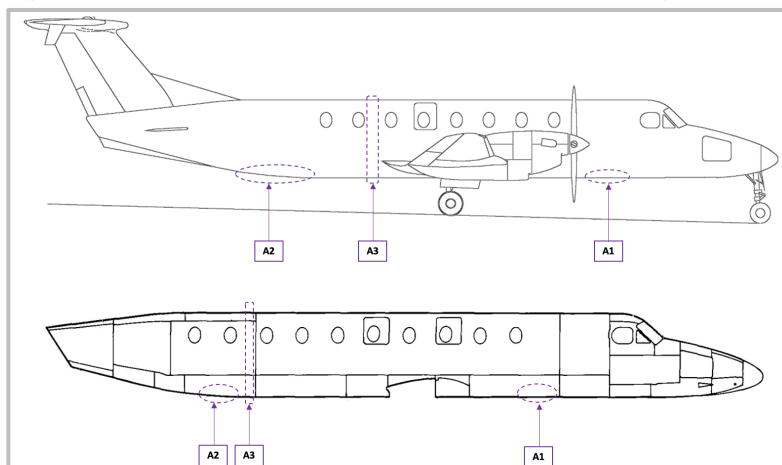
Figure 8. Plan d'impact de l'aéronef (vue — coté droit)

L'aéronef présente des dommages sur la structure du fuselage, l'aile droite et l'hélice droite qui sont attribués à leur contact avec la surface de la piste lors de la course à l'atterrissage et au levage pendant son enlèvement.
