BUREAU DES ENQUETES ET DES ACCIDENTS D'AVIATION

## RAPPORT FINAL

Enquête : BEA-01-2023

Accident survenu le **8 février 2023**  
à **Brazzaville**  
à l'aéronef **Boeing B737-400SF**  
immatriculé **5N OTT**  
exploité par **Allied Air Limited**

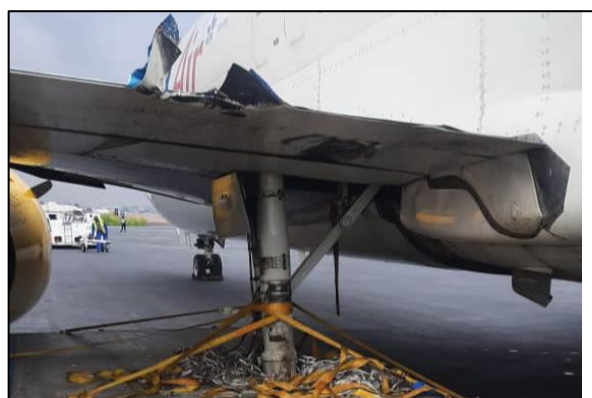
Fig. 2 Aéronef 5N-OTT parké après son enlèvement de la piste 05/23  
Aircraft 5N-OTT parked after removal from Runway

Après déchargement de la cargaison et l'allègement de l'aéronef par vidange du carburant, une palette de fret a été positionnée sous la jambe de train endommagée afin d'assurer la stabilité de l'appareil. L'aéronef a ensuite été remorqué et enlevé de la piste.

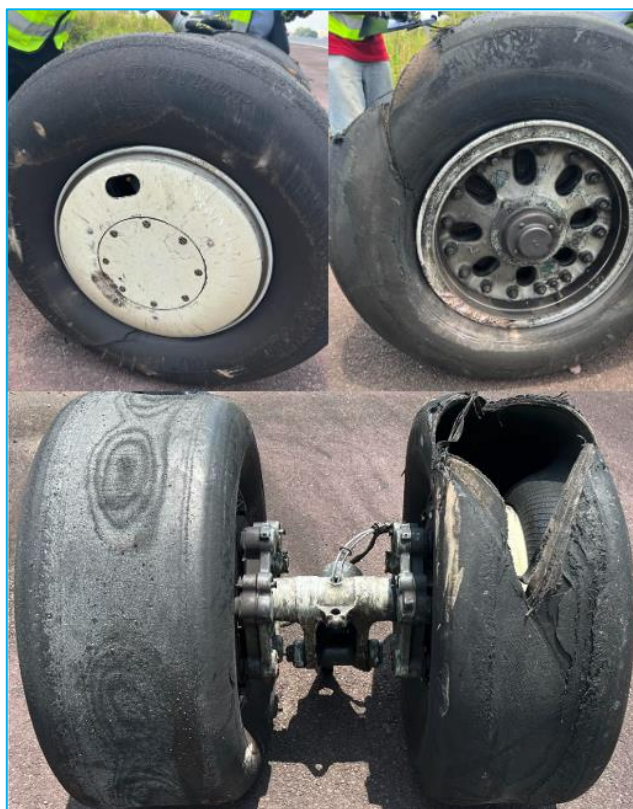
Fig. 13 Roues n°1 et 2 du train principal gauche  
Wheels No. 1 and 2 of the left main landing gear

L'examen des pneus des roues n°1 et 2 du train principal gauche met en évidence ce qui suit :

Le flanc présente une rupture localisée en position 6 heures, accompagnée de coupures et abrasions généralisées ainsi que d'une usure latérale avancée.

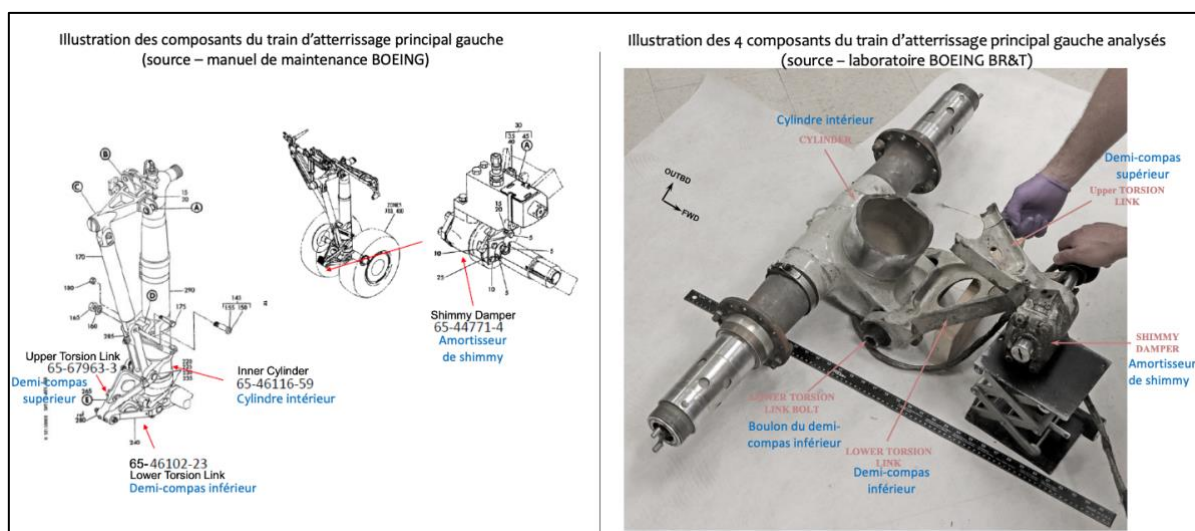
Fig. 19 Composants détachés de la jambe du train d'atterrissage gauche  
Detached components from the left landing gear

Le cylindre intérieur, l'amortisseur de shimmy et les demi-compas supérieur et inférieur du train d'atterrissage principal gauche (Cf. figure 3) ont été envoyés, en coordination avec le NTSB et la FAA, dans les laboratoires métallurgiques de Boeing pour des analyses.

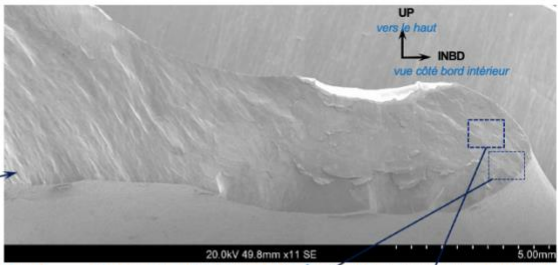
L'analyse MEB des deux ruptures a révélé des signes de séparation ductile. La rupture de la patte externe présentait principalement des cupules allongées peu profondes, avec quelques zones localisées à cupules plus équiaxes, confirmant une rupture essentiellement due à des charges en cisaillement/torsion (Figures 24 à 26). La rupture de la patte interne montrait davantage de cupules équiaxes, indiquant une sollicitation en traction/flexion (Figures 28 et 29).

Fig. 24 Micrographie MEB (Microscopie Electronique à Balayage) en gros plan de la fracture traversant la bride extérieure du demi-compas supérieur. SEM Close-up of fracture through outboard flange of Upper Torsion Link.

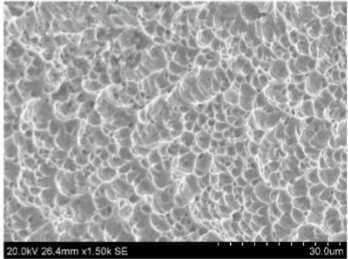
Fig. 25 et 26 Micrographies MEB en gros plan montrant la fracture traversant la bride extérieure du demi-compas supérieur. SEM Close-ups from fracture through outboard flange of Upper Torsion Link.

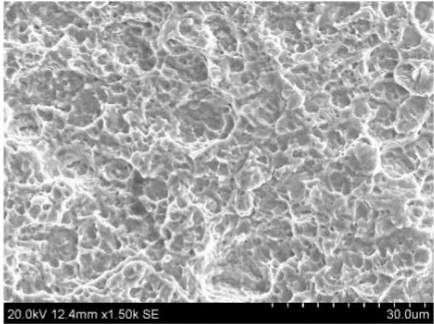
Les marques de rivière visibles sur la bride intérieure du demi-compas supérieur indiquent la direction de propagation de la fissure.

Fig. 29 Micrographie MEB en gros plan de la fracture traversant la bride intérieure du demi-compas supérieur. SEM Close-up from fracture through inboard flange of Upper Torsion Link.

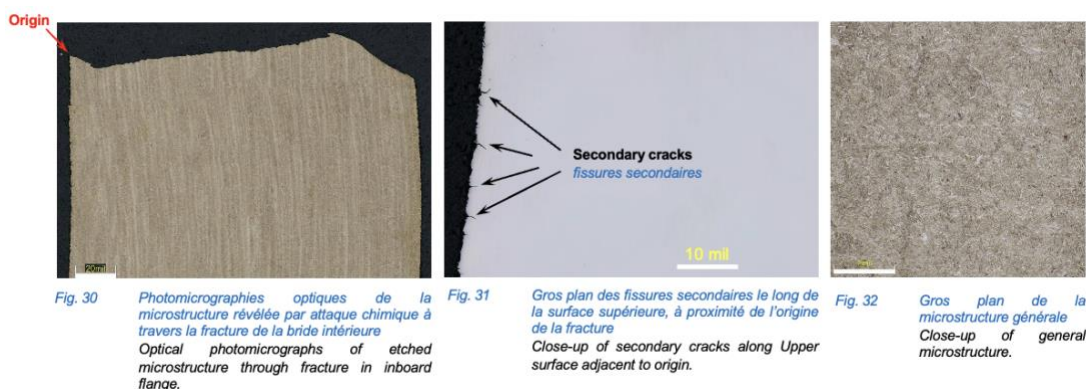
La zone d'origine de la rupture sur la patte interne a été prélevée en coupe, enrobée, polie, puis attaquée avec une solution de nital à 2 % pour un examen métallographique. La zone d'origine s'étendait selon un plan oblique (Figure 30). De petites fissures secondaires ont été observées du même côté que la zone d'origine (Figure 31). La microstructure générale observée était typique d'un acier 4340M trempé et revenu (Figure 32).

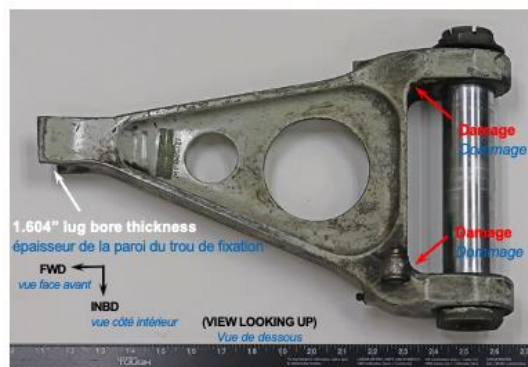
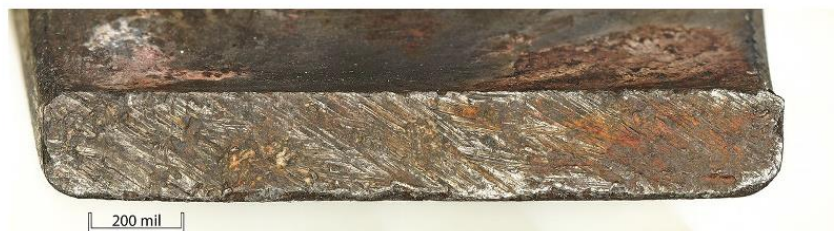
Les marquages gravés sur la pièce identifient la référence P/N 65-46102-24 (SN 88-5519). Les deux surfaces de rupture ont été endommagées mécaniquement par contact avec la piste et présentaient également des traces de corrosion (voir Figures 35 et 36). Des dommages ont été observés dans les coins inférieurs internes de la chape arrière (AFT clevis), résultant d'un contact avec l'essieu (voir Figure 34).

Fig. 35 Gros plan de la fracture inférieure traversant le demi-compas inférieur  
Close-up of lower fracture through lower Torsion Link.

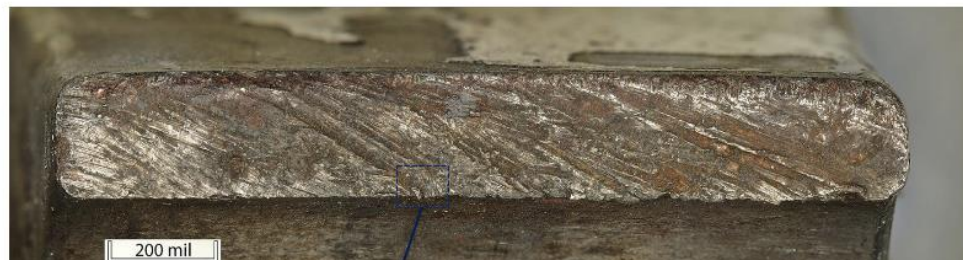
Fig. 36 Gros plan de la fracture supérieure traversant le demi-compas inférieur  
Close-up of Upper fracture through lower Torsion Link.

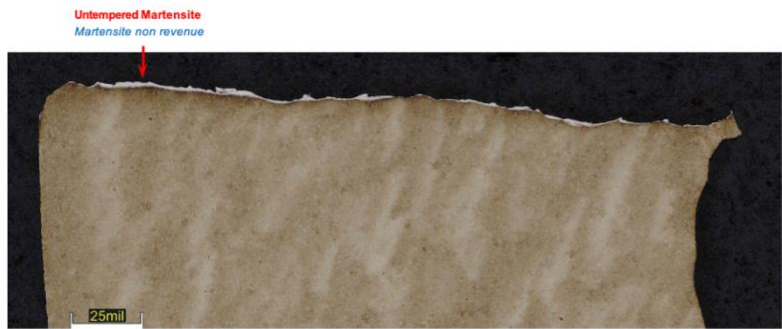
La partie supérieure de la rupture a été sectionnée, enrobée, polie et attaquée au réactif nital à 2 % pour examen métallographique. Une couche de martensite non revenue a été observée le long de la surface de fracture, dans la zone de frottement du compas a traîné sur la piste (voir Figure 39). La microstructure générale apparaissait normale pour un acier 4340M trempé et revenu (voir Figure 40).

Fig. 39 Photomicrographies optiques de la section transversale révélée au nital à travers la fracture supérieure  
Optical photomicrographs of nital etched cross-section through Upper fracture.

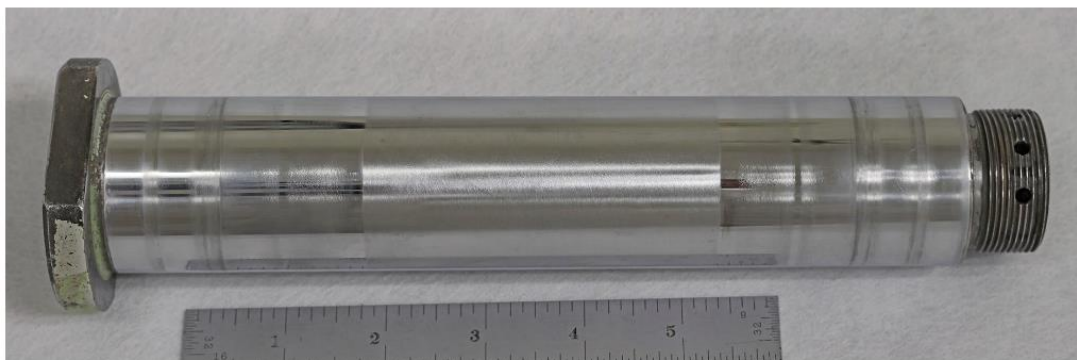
Le boulon était lubrifié et, hormis de légères traces d'usure, ne présentait aucune déformation ni dommage (voir Figure 41).

Fig. 41 Vue d'ensemble du boulon du demi-compas inférieur après nettoyage. Aucun dommage apparent  
Overall image of Lower Torsion Link Bolt after cleaning. No apparent damage.

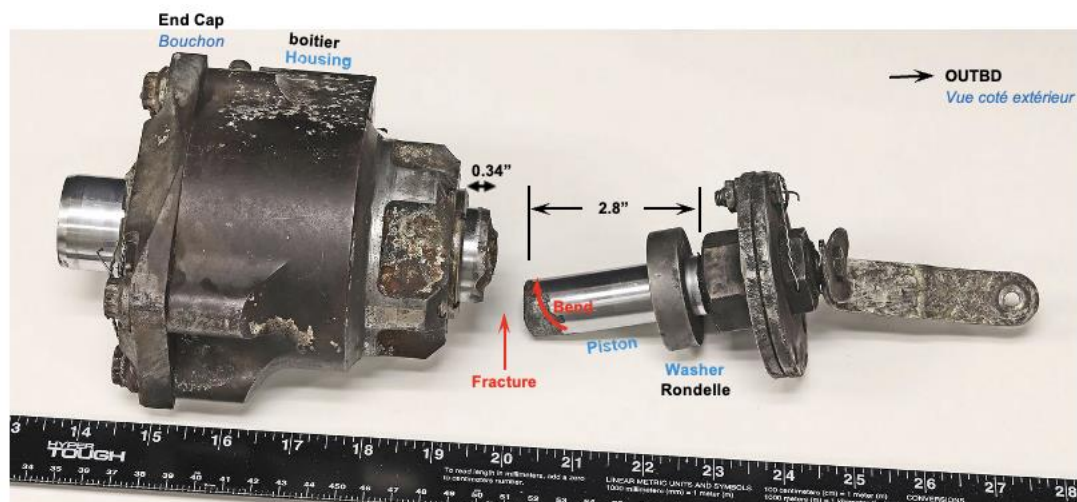
L'amortisseur de shimmy contenait un piston fracturé. Aucun numéro de référence ou de série n'a pu être identifié sur l'amortisseur. Le piston présentait une fracture située à environ 0,34 pouces ( $\approx 8,6$  mm) en dehors du boîtier (voir figures 42 et 43). Le piston était cintré(déformé) au niveau de la zone fracturée et le revêtement en chrome était partiellement écaillé. La surface de rupture présentait des marques de rivière partant du côté convexe/sous tension du piston (figure 44). La texture de la surface de fracture, terne et rugueuse, est caractéristique d'une séparation ductile. L'ensemble des caractéristiques observées indique une rupture du piston par flexion.

Fig. 42 Vue d'ensemble de l'ensemble amortisseur de shimmy  
Overall image of Shimmy Damper assembly.

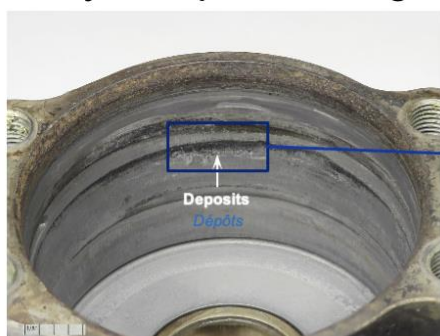
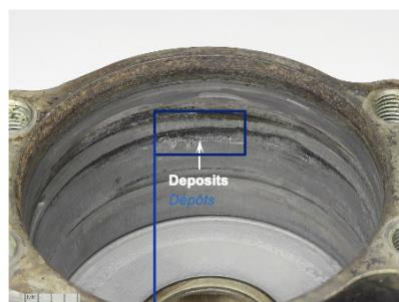
L'amortisseur de shimmy a été démonté en laboratoire et le piston retiré. Des dépôts sombres ont été observés le long de la surface interne du boîtier (figures 45 et 46). Des zones localisées de grippage circonférentiel, s'étendant axialement, ont été observées à proximité des fentes internes du boîtier (figures 47 et 48).

Fig. 45 Gros plan de la surface intérieure du boîtier de l'amortisseur.  
Close-up of inner surface of Damper Housing

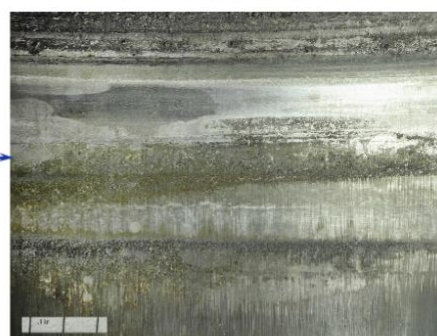
Fig. 46 Gros plan des dépôts le long de la surface intérieure.  
Close-up of deposits along inner surface

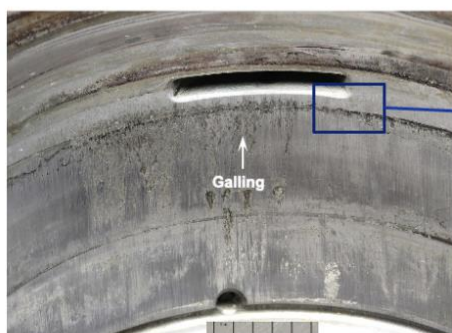
Fig. 47 Gros plan de la surface intérieure du boîtier de l'amortisseur.  
Close-up of inner surface of Damper Housing

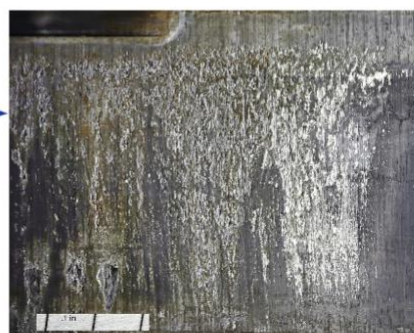
Fig. 48 Gros plan de galling le long de la surface intérieure  
Close-up of galling along inner surface

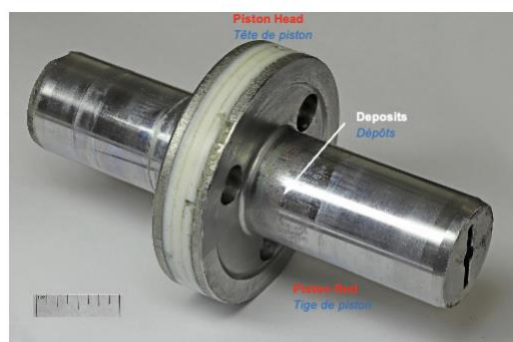
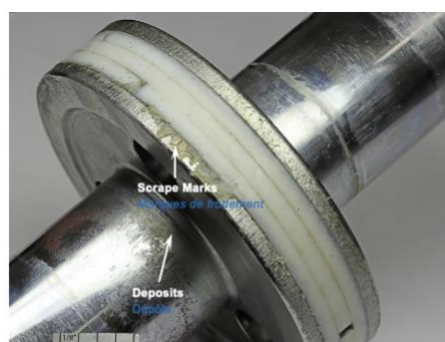
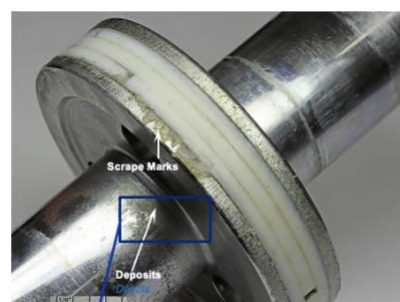
Des dépôts ont également été relevés sur la tige du piston, de part et d'autre de la tête (figures 49 et 50). Ces dépôts ont été raclés et les débris collectés pour analyse.

Fig. 49 et 50 Gros plans du piston après démontage  
Close-ups of Piston after removal

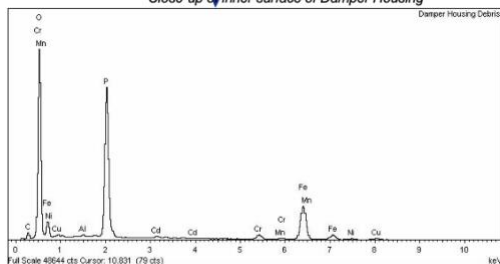
Les analyses ont révélé une forte teneur en phosphore et en oxygène, ainsi que la présence d'éléments d'alliage constitutifs du matériau de base (figures 51 et 52).

Fig. 51 Spectre EDS (Spectroscopie à dispersion d'énergie des rayons X) des dépôts prélevés sur la surface interne du corps du vérin  
EDS spectrum from deposits along inner surface of Housing

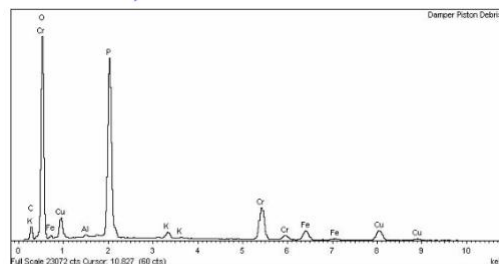
Fig. 52 Spectre EDS (Spectroscopie à dispersion d'énergie des rayons X) obtenu à partir des dépôts prélevés sur le piston  
EDS spectrum from deposits from piston

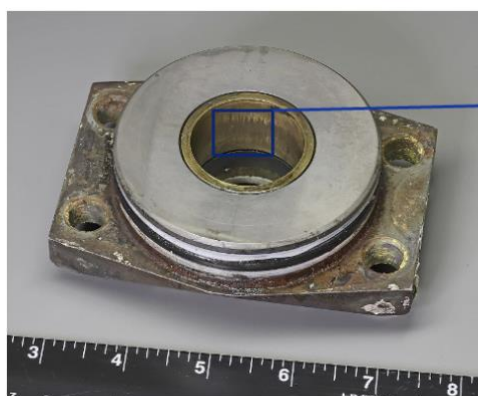
Fig. 53 Vue d'ensemble du bouchon d'extrémité de l'amortisseur de shimmy  
Overall of Shimmy Damper End Cap

Des marques longitudinales de frottement ont été relevées sur la tête du piston (figure 54) ainsi que sur la bague intérieure du bouchon d'extrémité (figures 53 et 54).

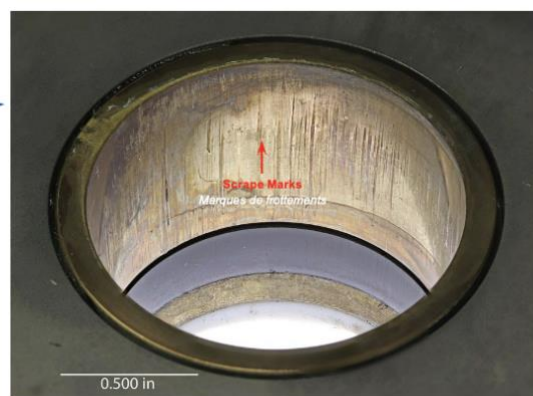
Fig. 54 Gros plan des marques de frottement dans la bague de palier  
Close-up of scrape marks in bushing

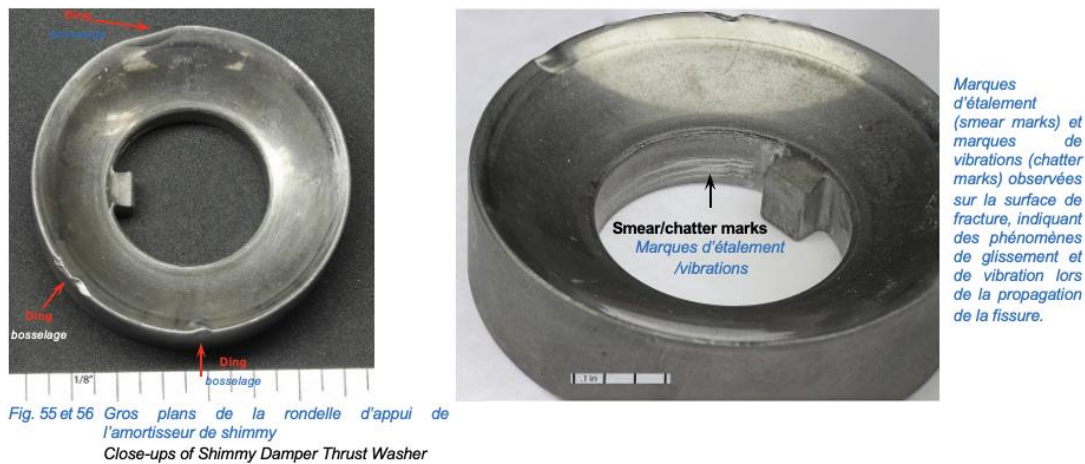
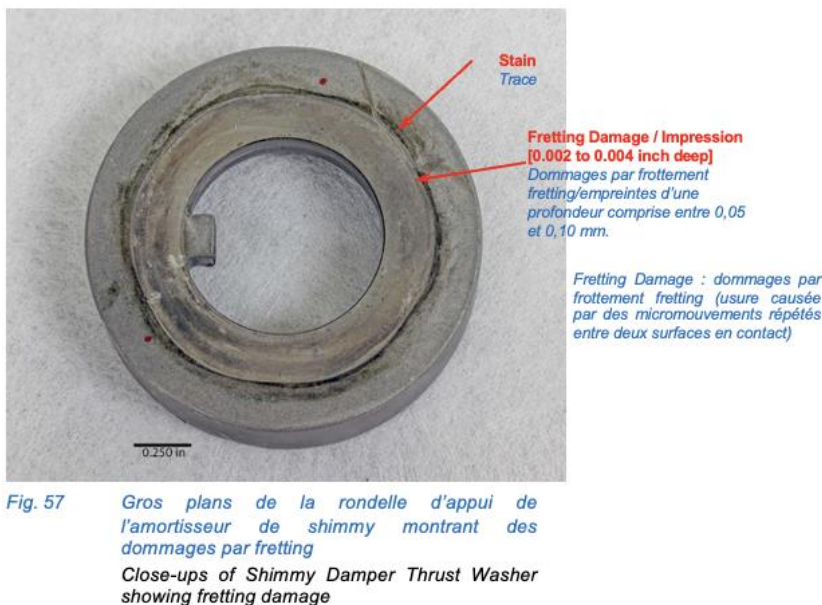
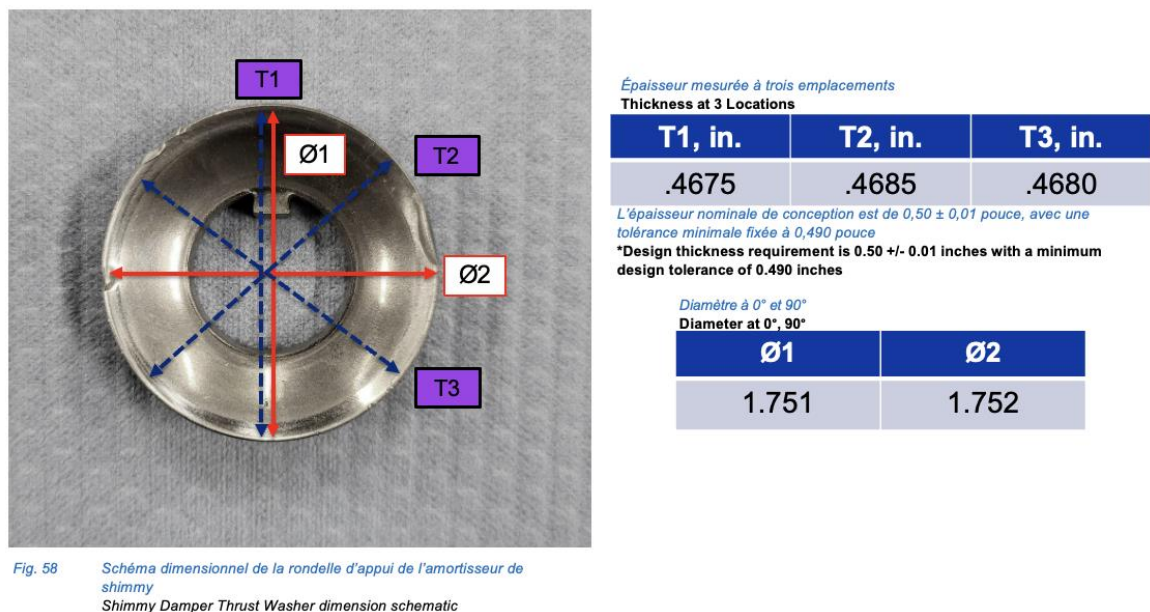
La rondelle d'appui présentait des chocs sur le bord extérieur (figure 55) et des marques d'étalement/de vibration sur la surface interne (figure 56). Cette rondelle présentait également des signes de fretting ainsi qu'une empreinte d'une profondeur de 0,002" à 0,004" ( $\approx 0,05$  à  $0,10$  mm) (figure 57).

Les dimensions de la rondelle sont présentées sur la figure 58 et dans les tableaux ci-dessous. Une usure importante a été constatée.

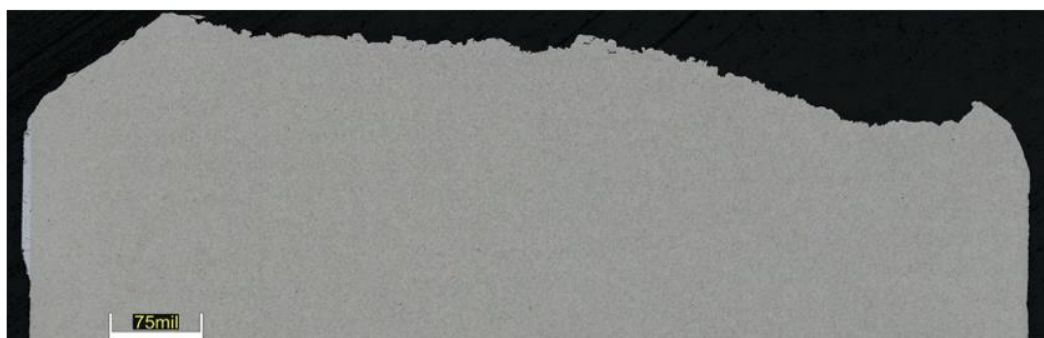
La section de fracture du piston a été découpée, enrobée, polie et attaquée à l'aide du réactif de Villela pour examen métallographique (figure 61). La microstructure générale était typique d'un traitement thermique réalisé sur de l'acier inoxydable 15-5 PH ou 17-4 PH (figure 62). L'épaisseur du revêtement en chrome était de 0,007 pouce ( $\approx 0,18$  mm) (figure 63).

Fig. 61 Photomicrographie optique de la section transversale attaquée chimique à travers le piston  
Optical photomicrograph of etched cross-section through Piston

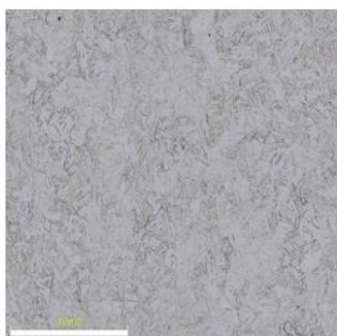
Fig. 62 Gros plan de la microstructure générale  
Close-up of general microstructure

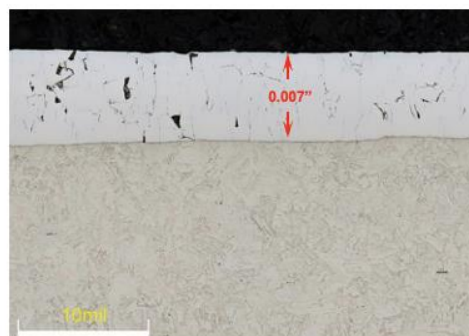
Fig. 63 Gros plan du placage au chrome  
Close-up of chromium plating

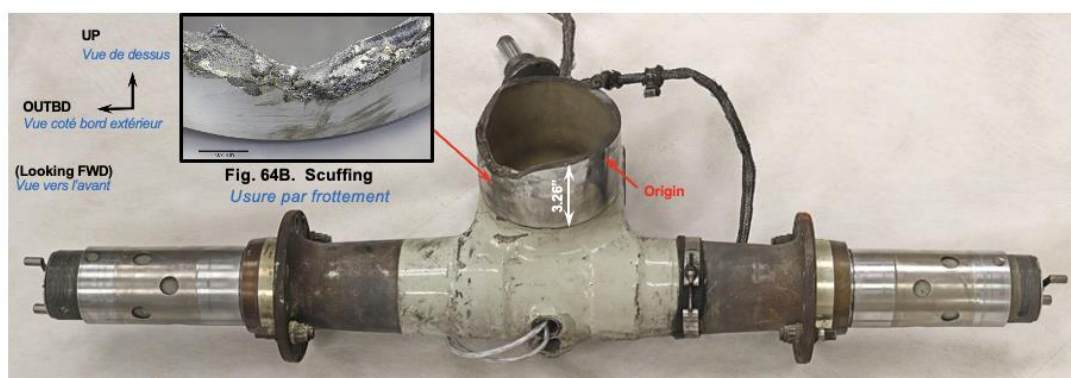
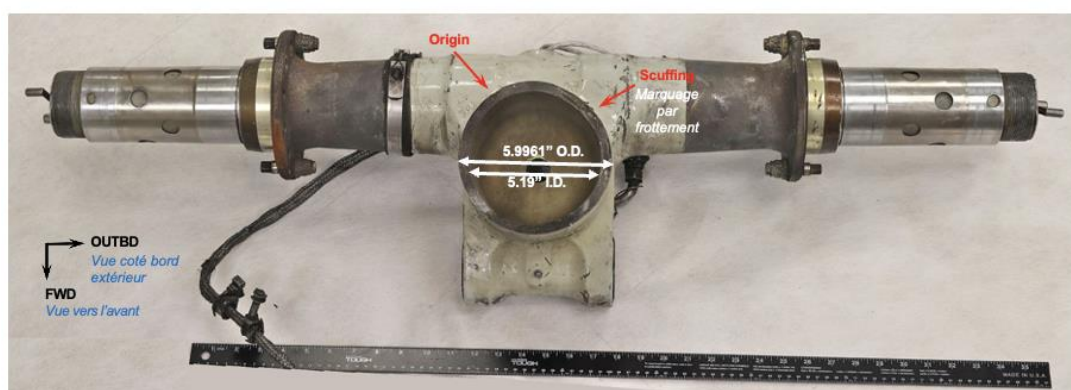
Le cylindre intérieur du train principal gauche (MLG) portait la référence P/N 65-46116-54 (SN 88-5512). Ce cylindre présentait une fracture circonférentielle complète située à 3,26 pouces de l'extrémité inférieure du traitement de chromage (Figures 64 et 65). La surface de rupture présentait une zone d'origine elliptique, localisée sur la surface externe dans le quadrant arrière/interne (Figures 64 et 65). Cette zone d'origine était de couleur sombre, à l'aspect facetté et

s'étendait jusqu'à une profondeur de fissure de 0,09 pouces sur une largeur de 0,60 pouces (Figure 66). La décoloration sombre n'a pas pu être éliminée par nettoyage ultrasonique à l'eau ou à l'acétone, ni par l'application répétée de films de réplique. Aucune trace de dommage n'a été observée dans cette zone. Des marques de frottement étaient visibles à distance de l'origine, sur la surface externe du quadrant arrière/externe du cylindre (Figure 64B). Aucun signe d'usure excessive en service ni de transfert de matière à l'emplacement de la rupture n'a été constaté.

Fig. 64 et 65 Vues d'ensemble du cylindre intérieur du train principal (MLG) fracturé  
Overall images of the fractured MLG Inner Cylinder

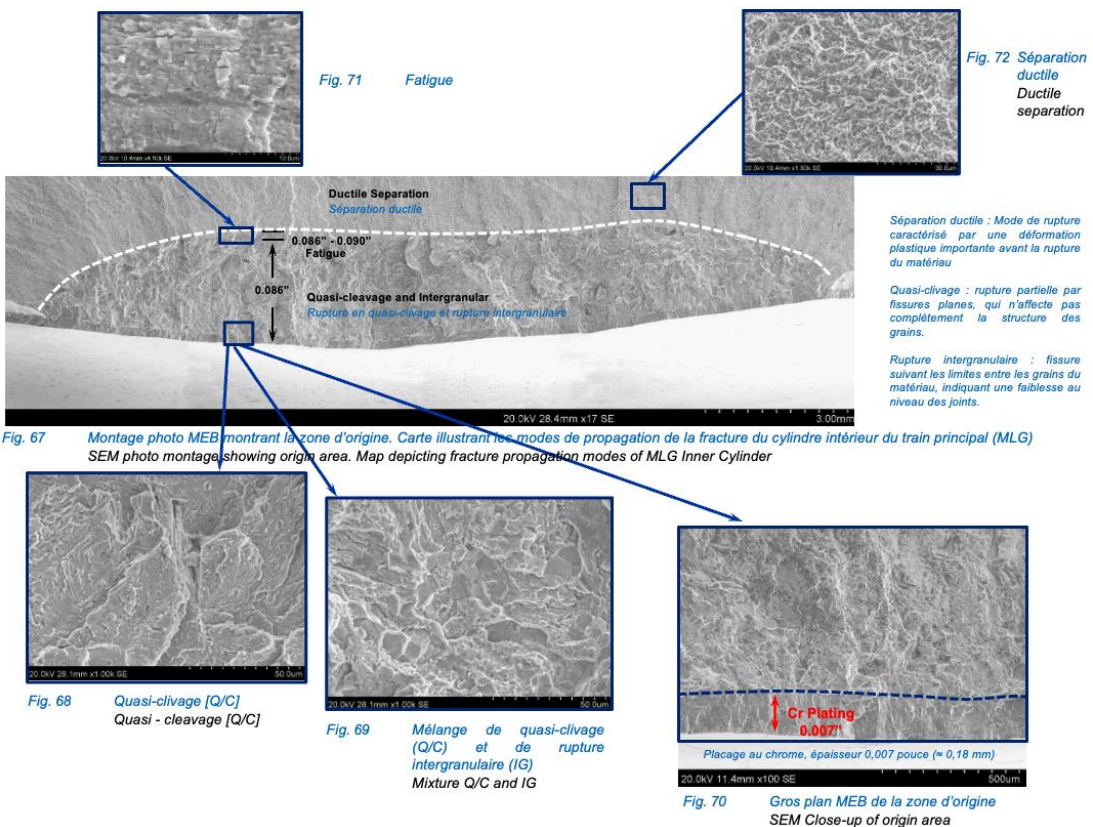
L'examen MEB de la zone d'origine a révélé une morphologie de rupture mixte de type quasi-clivage et intergranulaire jusqu'à une profondeur de 0,086 pouces (Figures 67 à 70). Aucun signe de corrosion ni de dommage mécanique n'a été relevé dans cette zone. De 0,086 à 0,090 pouces, la surface de fracture montrait des signes de rupture par fatigue (Figure 71), avec des stries fines et rapprochées. Le reste de la propagation de la rupture s'est effectué par séparation ductile (Figure 72).

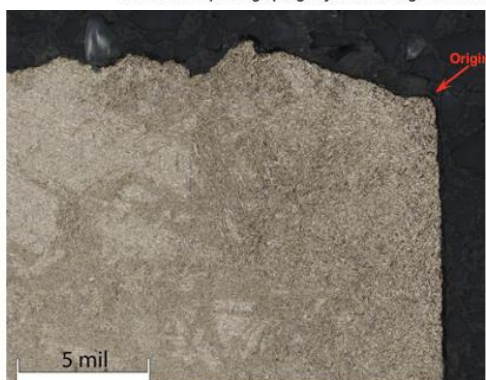
La zone d'origine a été découpée, enrobée, polie puis attaquée au nital à 2 % pour examen métallographique. Cette zone apparaissait légèrement plus sombre que la structure environnante (Figures 74 et 75). Le reste de la section montrait une microstructure typique d'un acier 4340M trempé et revenu. Une mesure de microdureté transversale a révélé une dureté inférieure sur la surface externe par rapport à l'intérieur, confirmant la présence de martensite survenue (Figure 76 et tableau ci-dessous).

**Fig. 75** Gros plan de la zone d'origine  
Close-up of origin area

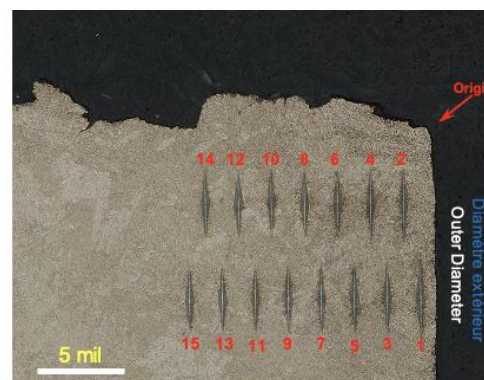
**Fig. 76** Gros plan des indentations de microdureté  
Close-up of microhardness indentations

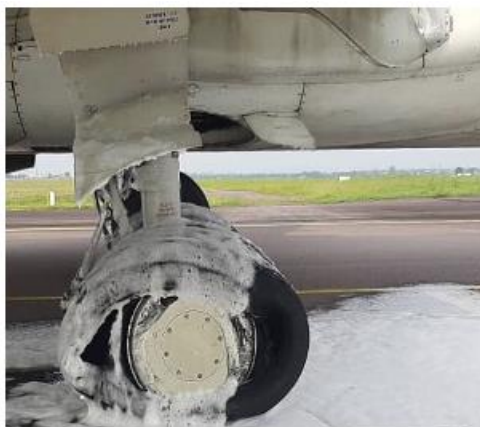
Les deux roues du train principal gauche, identifiées comme roue n°1 et roue n°2, ont subi des dommages importants.

Fig. 77 Vue du train d'atterrissage principal gauche de l'aéronef après l'incident.  
View of the aircraft's left main landing gear after the incident

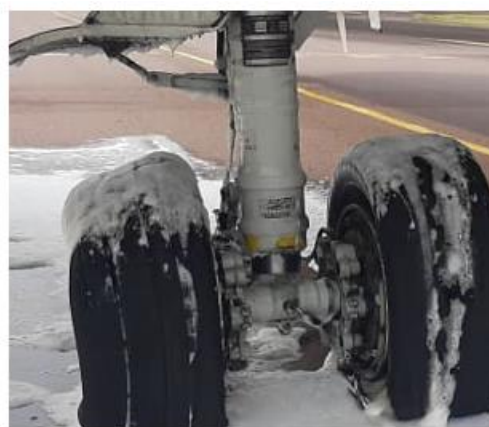
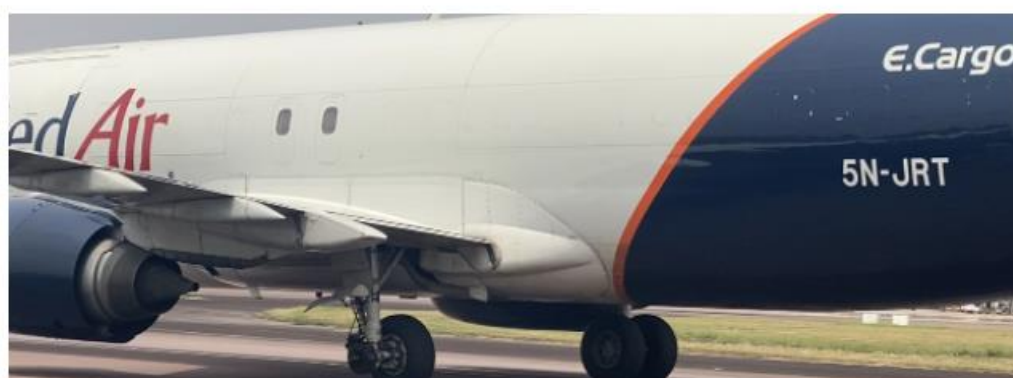
Fig. 78 Vue de l'aéronef lors de son remorquage après le retrait de la roue n°1 consécutif à l'incident  
Aircraft under tow after wheel n°1 was removed due to the incident

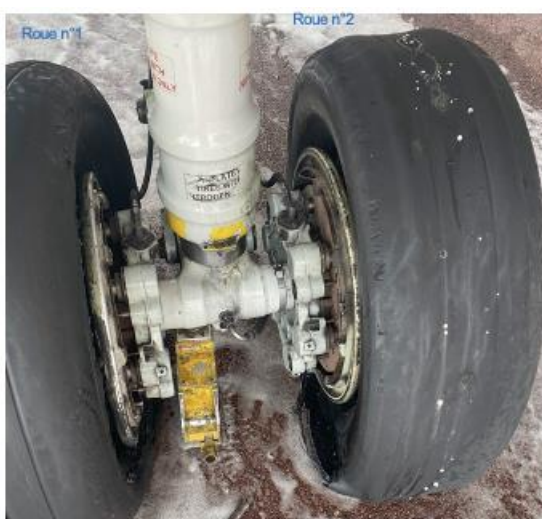
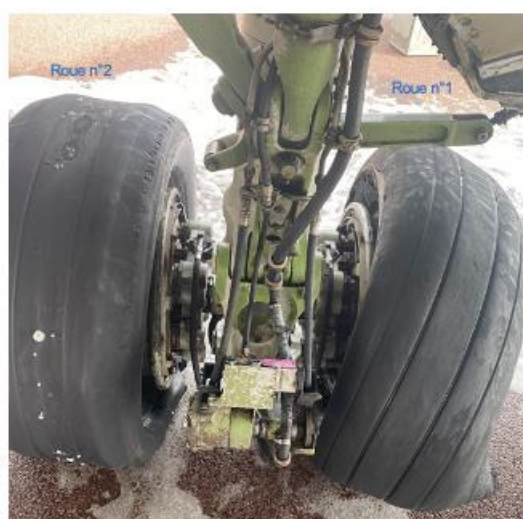
Fig. 79 Vues avant et arrière des roues n°01 et 02 du train d'atterrissage principale gauche  
Forward and aft views of wheel(s) n°01 and 02 on the left main landing gear

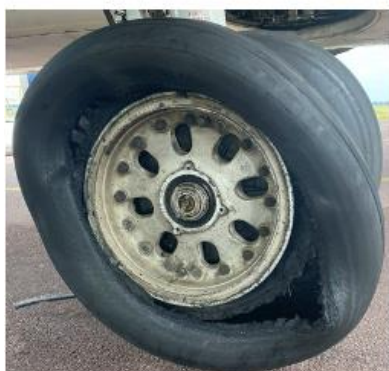
L'inspection de la roue n°1 a révélé que plusieurs boulons, assurant le maintien de l'assemblage jante/pneumatique et garantissant l'étanchéité nécessaire au maintien de la pression interne, étaient cassés.

Aucun fragment ni débris provenant de ces boulons fracturés n'a été retrouvé sur la surface de la piste au cours de l'inspection post-événement.

Fig. 80 Vue de la roue n° 01 montée sur l'axe – côté extérieur  
View of wheel n° 01 mounted on the axle, showing the exterior side

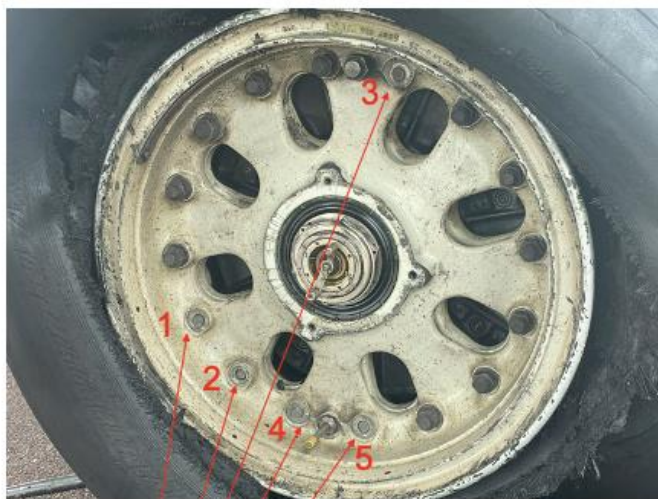
Fig. 81 Vue de la roue n° 01 démontée, côté intérieur  
View of wheel n° 01 removed, showing the inner side

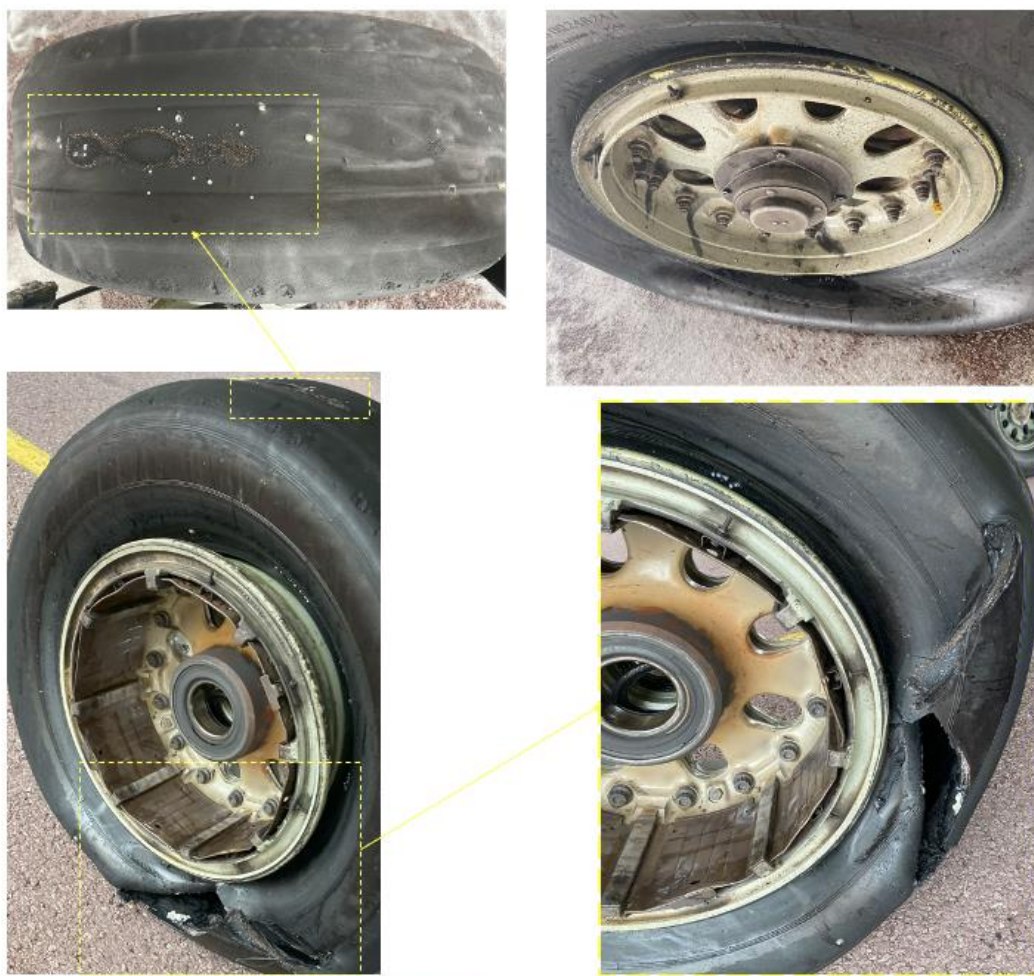
La roue n°2 présentait une usure de la bande de roulement excédant les limites tolérées par le fabricant

Fig. 82 Vue générale de la roue n°02 du train principal gauche  
General view of wheel No. 02 of the left main landing gear

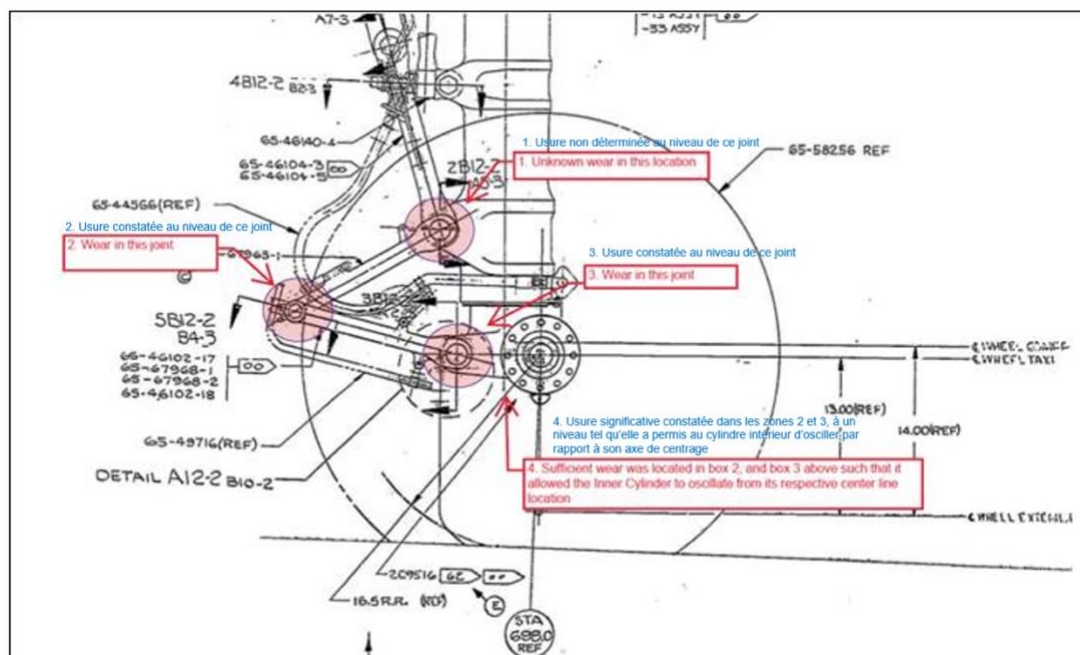
Fig. 83 Jeu aux joints : (1) demi-compas supérieur, (3) demi-compas inférieur sur le cylindre extérieur/intérieur et (2) joint d'apex

Freeplay at (1) upper and (3) lower torsion link outer/inner cylinder joints and (2) apex joint

En conclusion, lors du roulage d'atterrissage, le train principal gauche a été affecté par un phénomène de shimmy, probablement induit par l'usure excessive des joints de l'amortisseur de shimmy ainsi que des demi-compas supérieur et inférieur. Cette mobilité anormale a entraîné la rupture du piston de l'amortisseur, la fracture de la chape (oreille) du demi-compas inférieur et la défaillance par surcharge du demi-compas supérieur. En parallèle, les efforts dynamiques générés ont été transmis au cylindre interne, provoquant sa rupture au niveau de zones présentant des fissures intergranulaires préexistantes.
