## RAPPORT FINAL

Enquête : BEA-02-2022

Accident survenu le **19 septembre 2022**  
à **l'aéroport Agostinho Neto (Pointe Noire/République du Congo)**  
impliquant **l'aéronef de type Beechcraft 1900C**  
immatriculé **TN-AIQ**  
exploité par **Equaflight Service (EKA)**

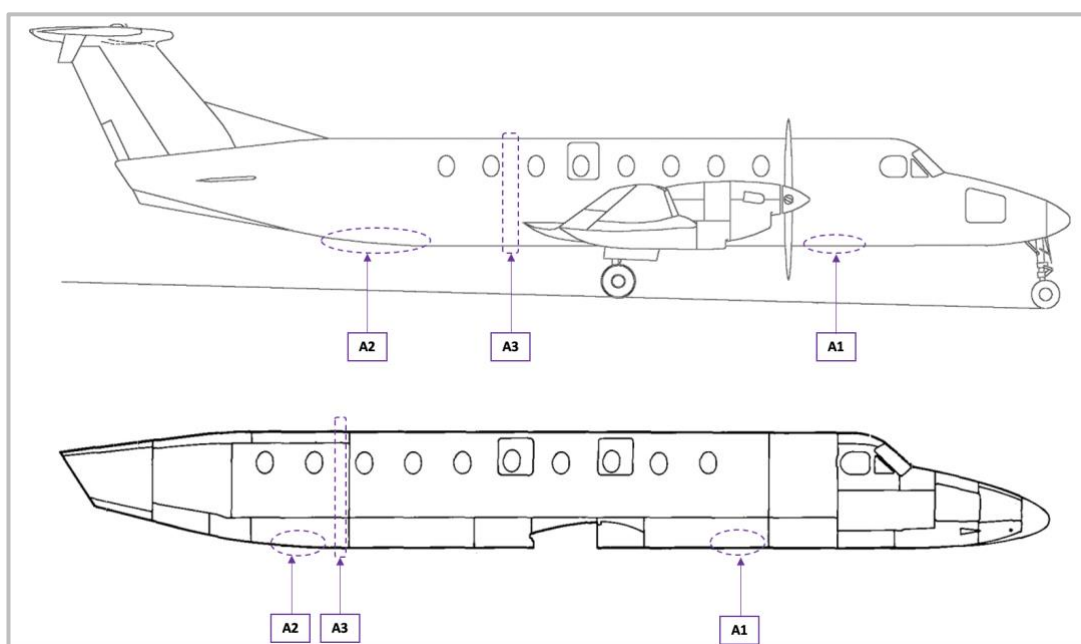
Figure 8. Plan d'impact de l'aéronef (vue — côté droit)

Après l'atterrissage, le train principal droit s'est affaissé et l'hélice droite, l'extrémité de l'aile, les commandes de vol ainsi que le fuselage ont subi des dommages importants.

L'aéronef présente des dommages majeurs sur la structure du fuselage, l'extrémité de l'aile droite, les commandes de vol et l'hélice droite, résultant de l'effacement du train d'atterrissage principal droit après l'atterrissage. Ces dommages sont attribués au frottement avec la piste.

Des plis dans le revêtement extérieur du fuselage, causé par la pression exercée par une sangle lors du levage de l'aéronef pendant son enlèvement, ont été identifiés. (A3, figure 7)

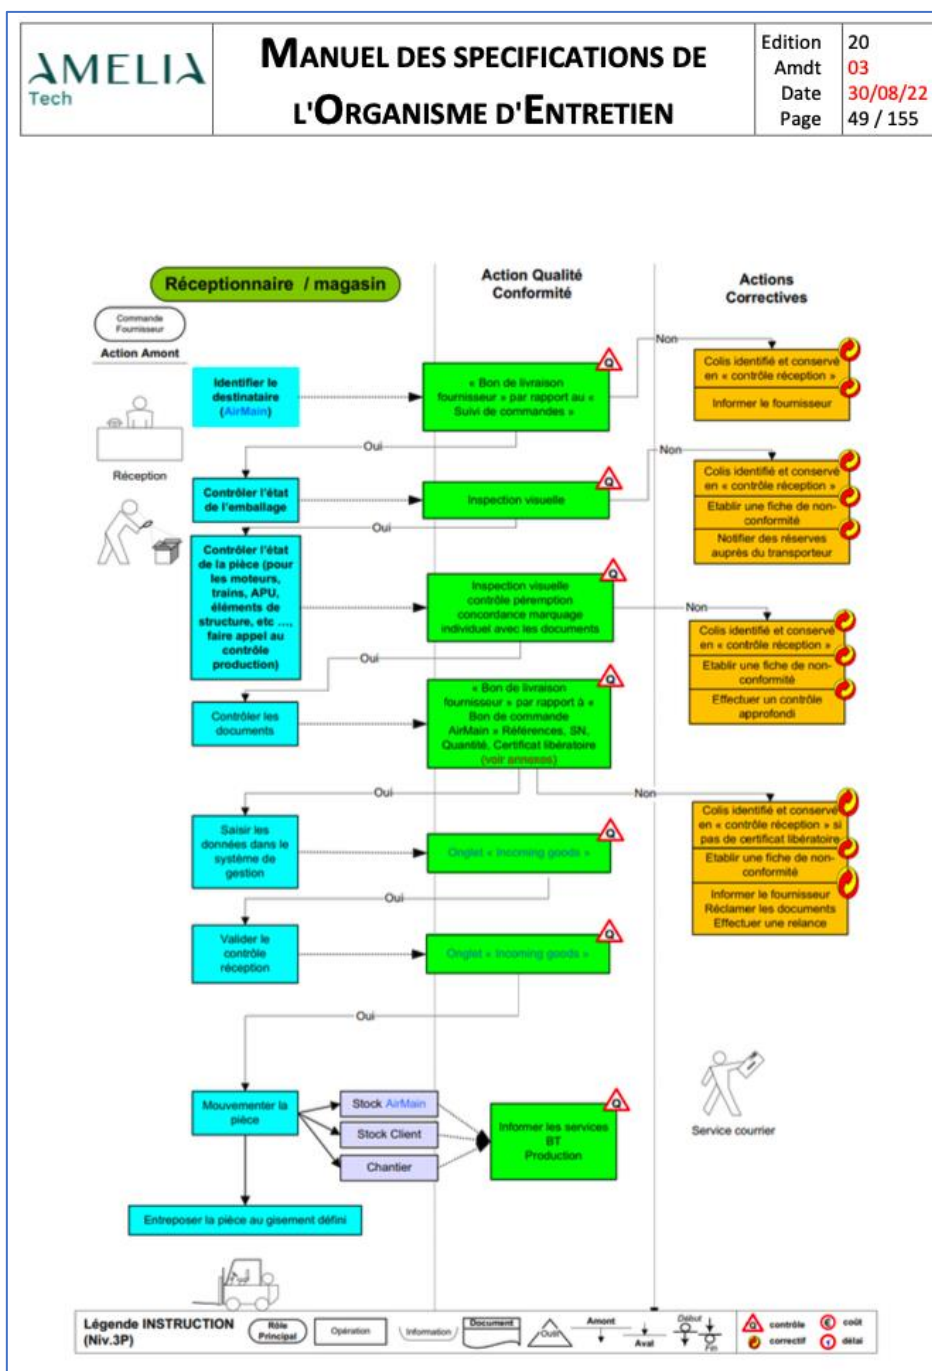
Figure 19. Diagramme du processus de réception du matériel (chap. 2.2 du MOE)

Lors de l'enquête, il a été constaté que le processus mis en œuvre pour la réception du vérin n'a pas permis de détecter certaines non-conformités du vérin et de ses composants.
