BUREAU DES ENQUETES ET DES ACCIDENTS D'AVIATION

## RAPPORT FINAL

Enquête : BEA-02-2023

Incident grave survenu le **29 juillet 2023**  
Au cours du vol reliant **Brazzaville (FCBB)** à **Pointe Noire (FCPP)**  
impliquant **l'aéronef de type ATR 72-212A**  
immatriculé **TN-AKA**  
exploité par **Africa Airlines**

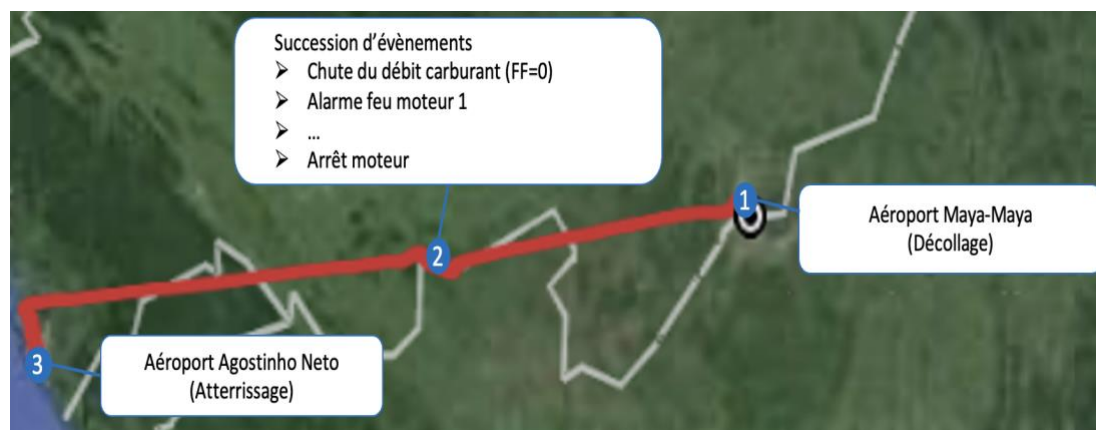
Fig. 1 Trajectoire du TN-AKA issue des données du QAR

Enfin, à 11h57min44, après environ une heure et dix minutes de vol, L'équipage a atterri sans incident sur la piste 17 de l'aéroport de Pointe-Noire (FCPP). Les passagers ont été débarqués à 12h05 par la porte principale.

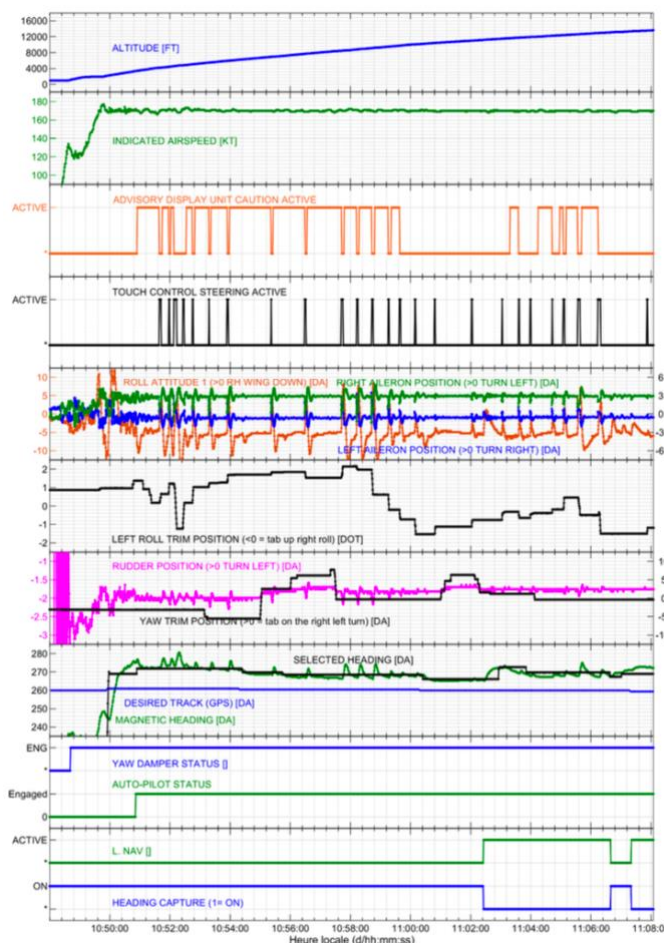
À 11 h 02 min 25, le mode de guidage latéral passe du mode HDG au mode LNAV. Le cap magnétique augmente dans un premier temps puis diminue et se stabilise à 267°.

À 11 h 06 min 39, le mode de guidage latéral passe du mode LNAV au mode HDG. Le cap sélectionné est de 267° puis 269°. Environ quarante secondes après, le mode de guidage latéral est de nouveau LNAV. Le cap magnétique se stabilise à 268°.

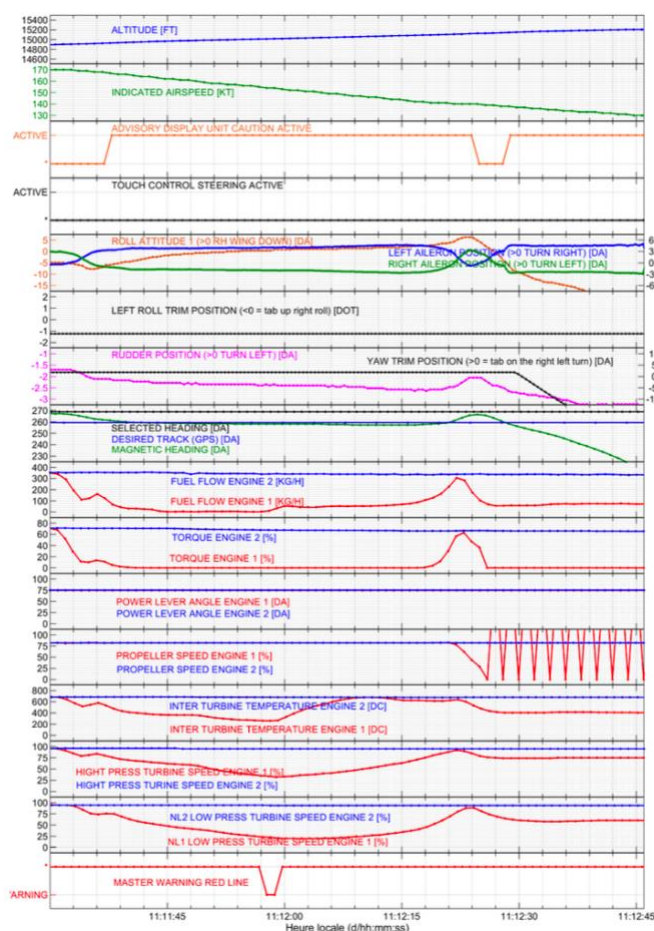
Durant les 30 secondes suivantes, l'inclinaison de l'avion augmente vers la gauche alors qu'un ordre à droite est commandé par le pilote automatique. Elle passe de 6° droite à environ 30° gauche. Le cap magnétique diminue continuellement jusqu'à 215°.

De 11 h 12 min 29 à 11 h 12 min 38, la position de l'actionneur du ressort du tab de la gouverne de direction (paramètre YAW TRIM POSITION) change de 1.9° à -18.1°. Durant cette période, la position de la gouverne de direction ne change quasiment pas.

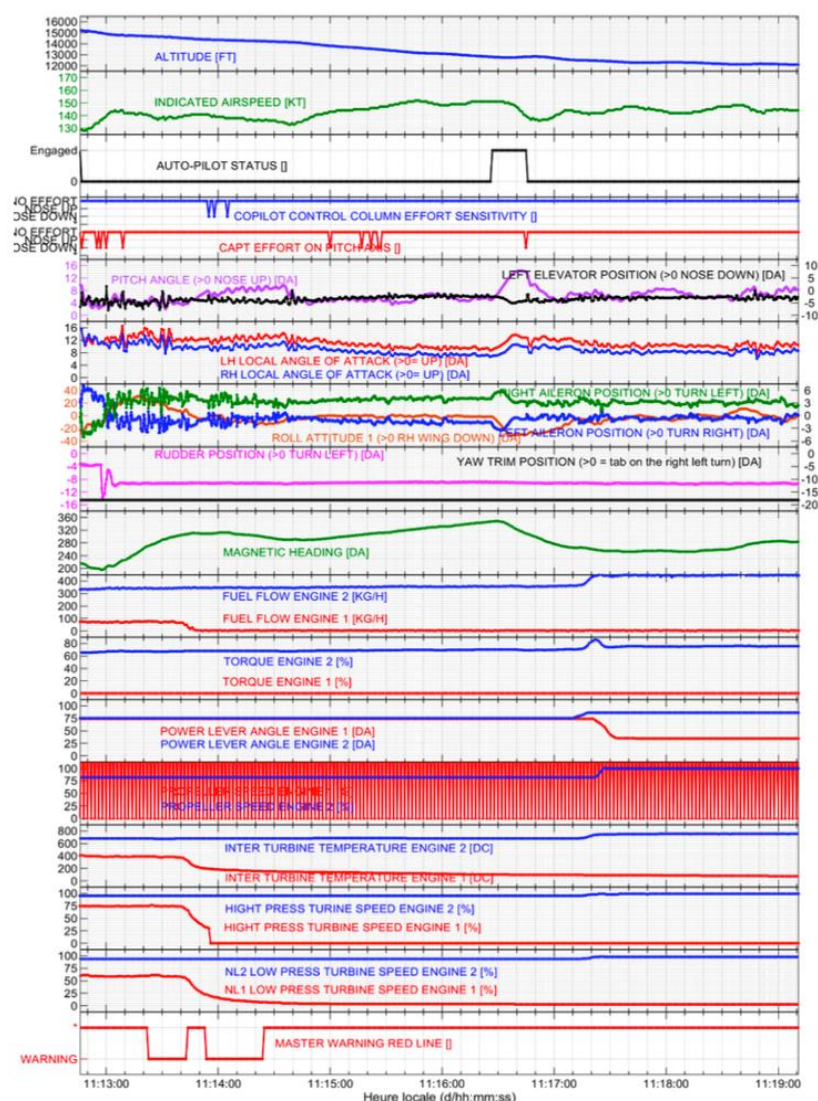
À 11 h 16 min 45, le pilote automatique est désengagé. Le commandant de bord applique une action à piquer sur le manche. L'assiette de l'avion diminue et atteint 5°. La vitesse indiquée augmente vers 145 kt.

À 11 h 17 min 20, la manette de puissance du moteur gauche est déplacée sur la position *Flight Idle* (35°) et celle du moteur droit est poussée vers l'avant jusqu'à la position RAMP (86°). Le NP du moteur droit augmente jusqu'à 100%.

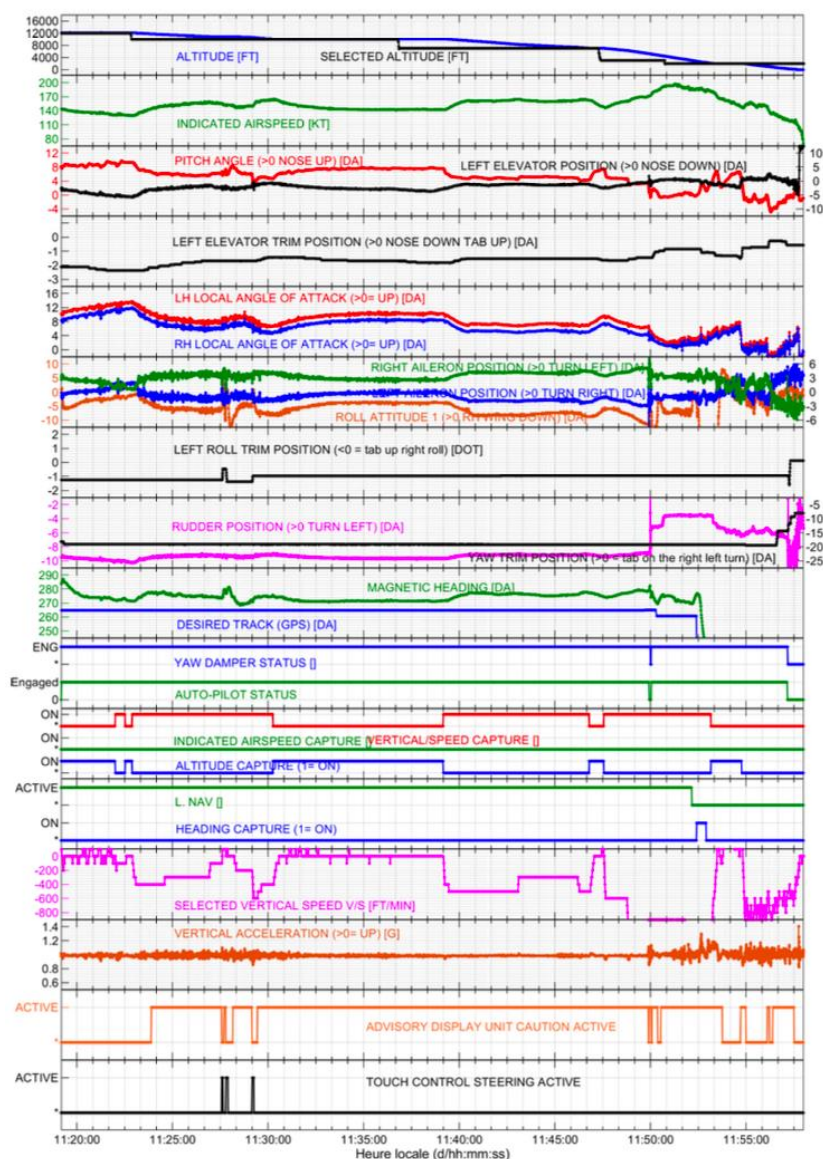
À 11 h 27 min 34, la fonction TCS est activée pendant quatre secondes. Elle est activée de nouveau à 11 h 27 min 47 pendant sept secondes. Lors de ces deux phases d'activation de la fonction TCS, on observe une modification du réglage du tab de l'aileron gauche.

À 11 h 57 min 44, après environ une heure et 10 minutes de vol, l'avion se pose sur la piste 17 de l'aéroport de Pointe-Noire (FCPP) sans autre incident.
