BUREAU DES ENQUETES ET DES
ACCIDENTS D'AVIATION CIVILE.

**RAPPORT D'ENQUETE SUR
L'INCIDENT DU BOEING 737-5Q8C
IMMATRICULE 5Y-LFW EXPLOITE
PAR ASTRAL AVIATION DU KENYA
SURVENU LE 22 OCTOBRE 2020 DANS
LA FIR DE BRAZZAVILLE.**

BEA-I-01-2020

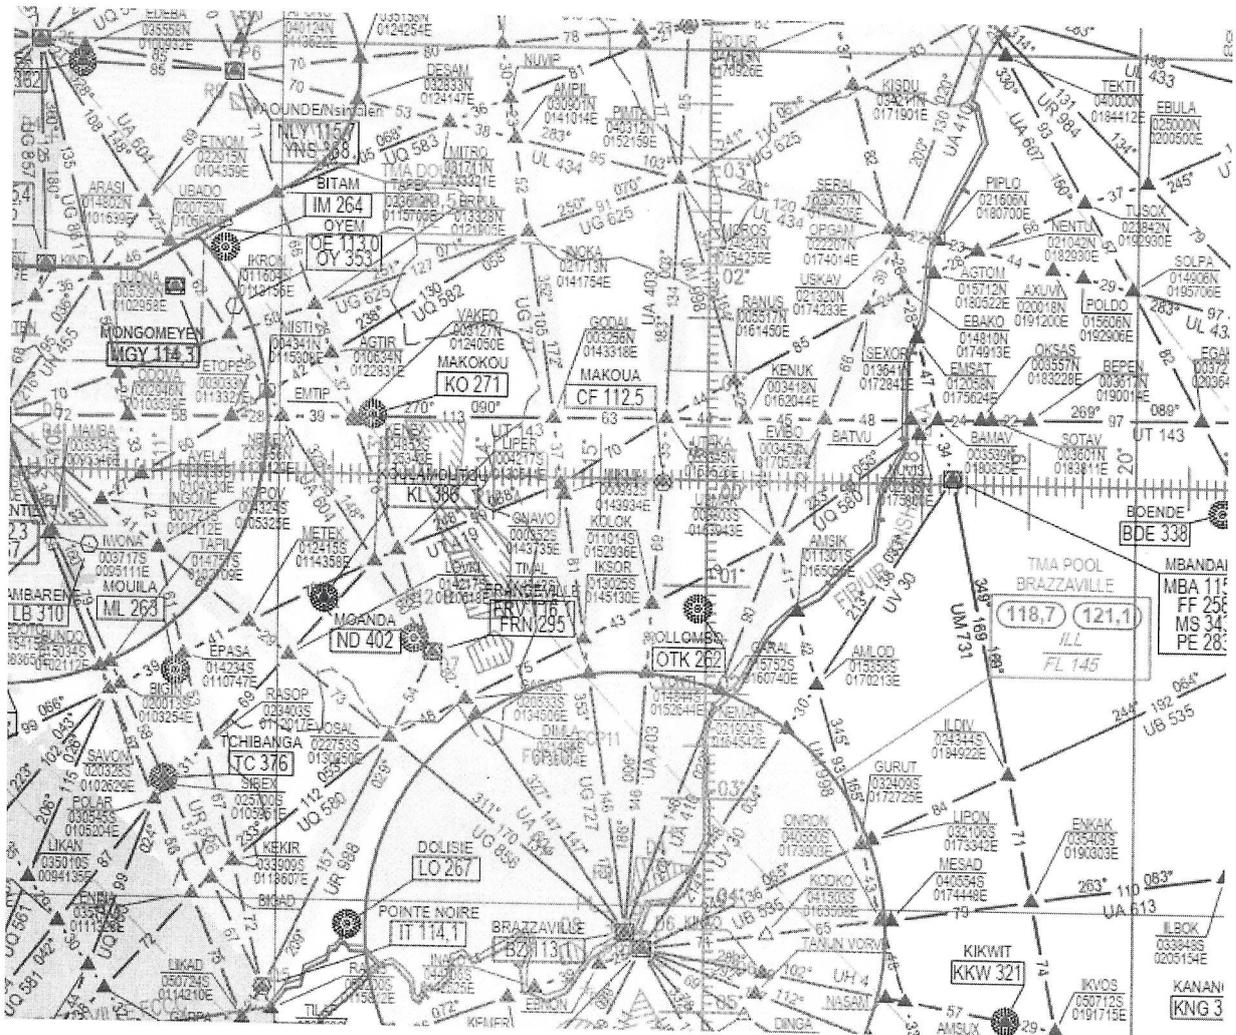
Image 1 : Espace aérien supérieur de la FIR Brazza (Source : AIS ASECNA)

Pendant la phase de croisière dans l'espace aérien de la FIR Brazza, l'équipage subit une interruption de communication VHF.

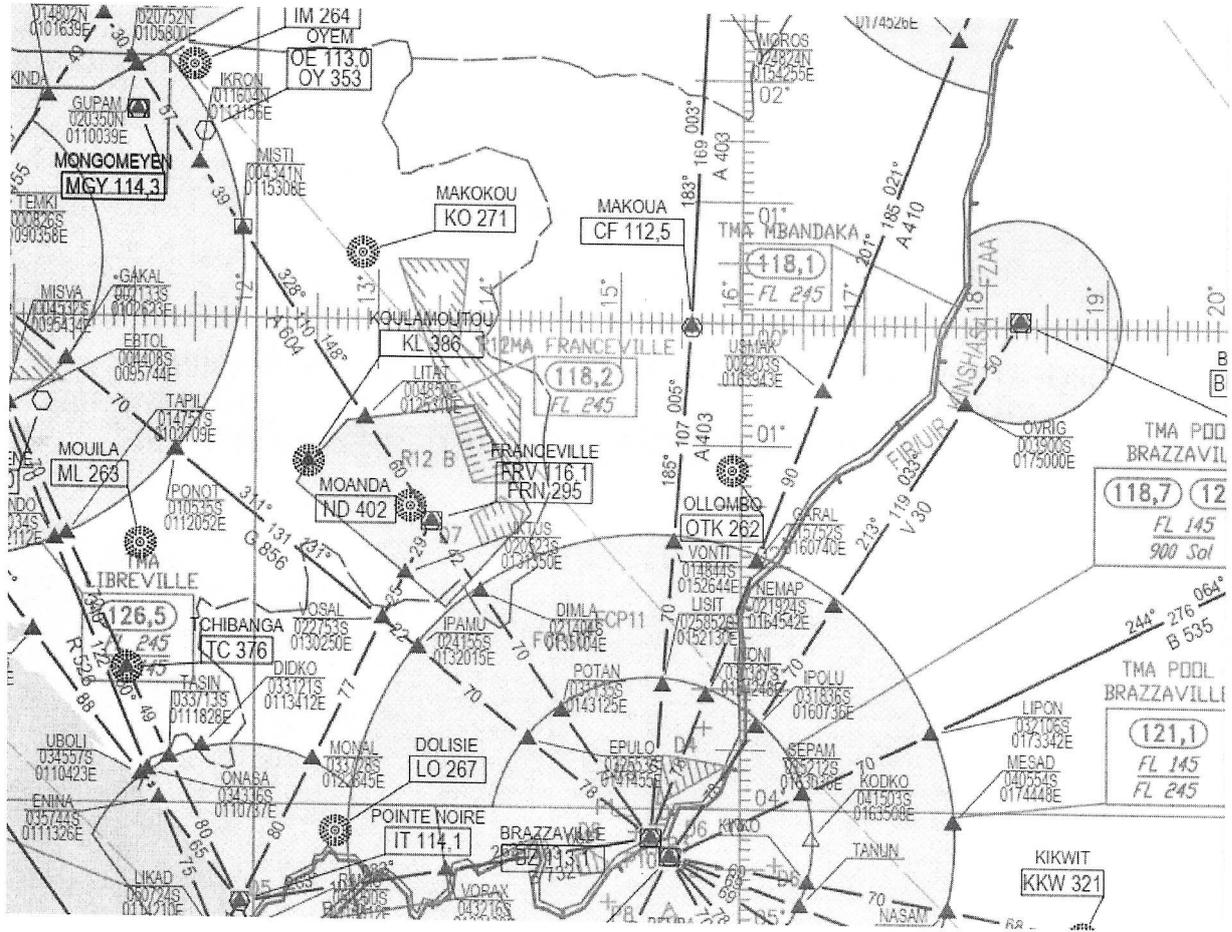
Image 2 : Espace aérien inférieur de la FIR Brazza (Source : AIS ASECNA)
